II Feira de Ciências, Tecnologia e Inovação da UFSM-CS

Mapeamento de manifestações patológicas em fachada de edificação com revestimento de argamassa na Universidade Federal de Santa Maria - Campus Cachoeira do Sul

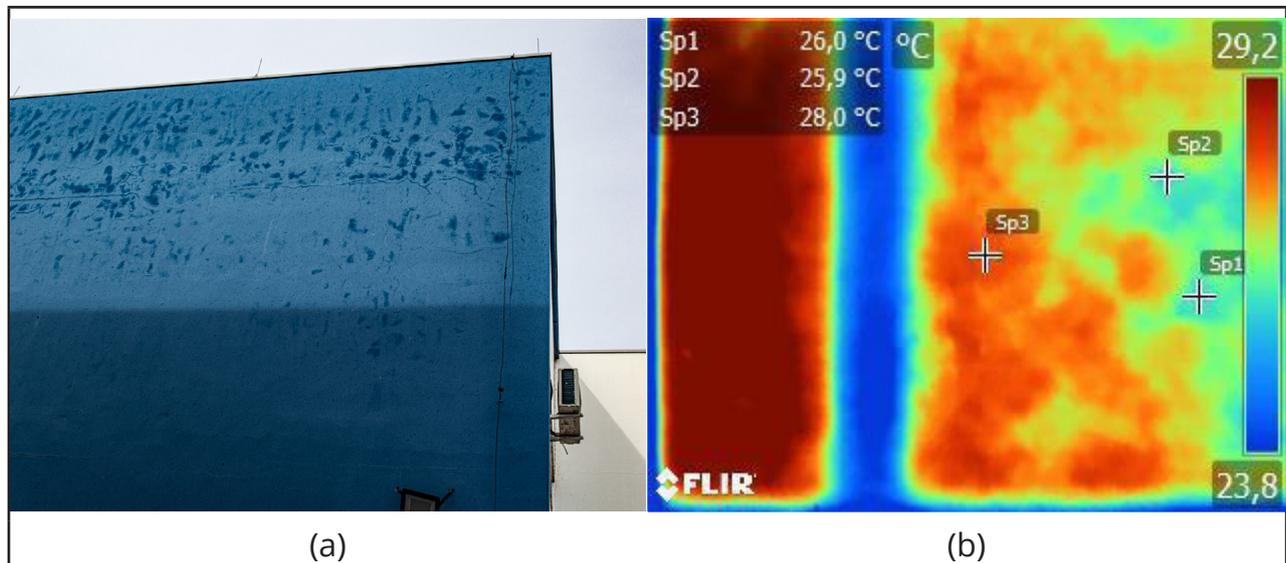
Figura 6 – Levantamento fotográfico (a) e termográfico (b) da fachada oeste da edificação D1

termográficas (b) da edificação D1, onde é possível identificar as áreas mais frias em relação ao seu entorno, indicando possíveis descolamentos na Figura 6 (b).

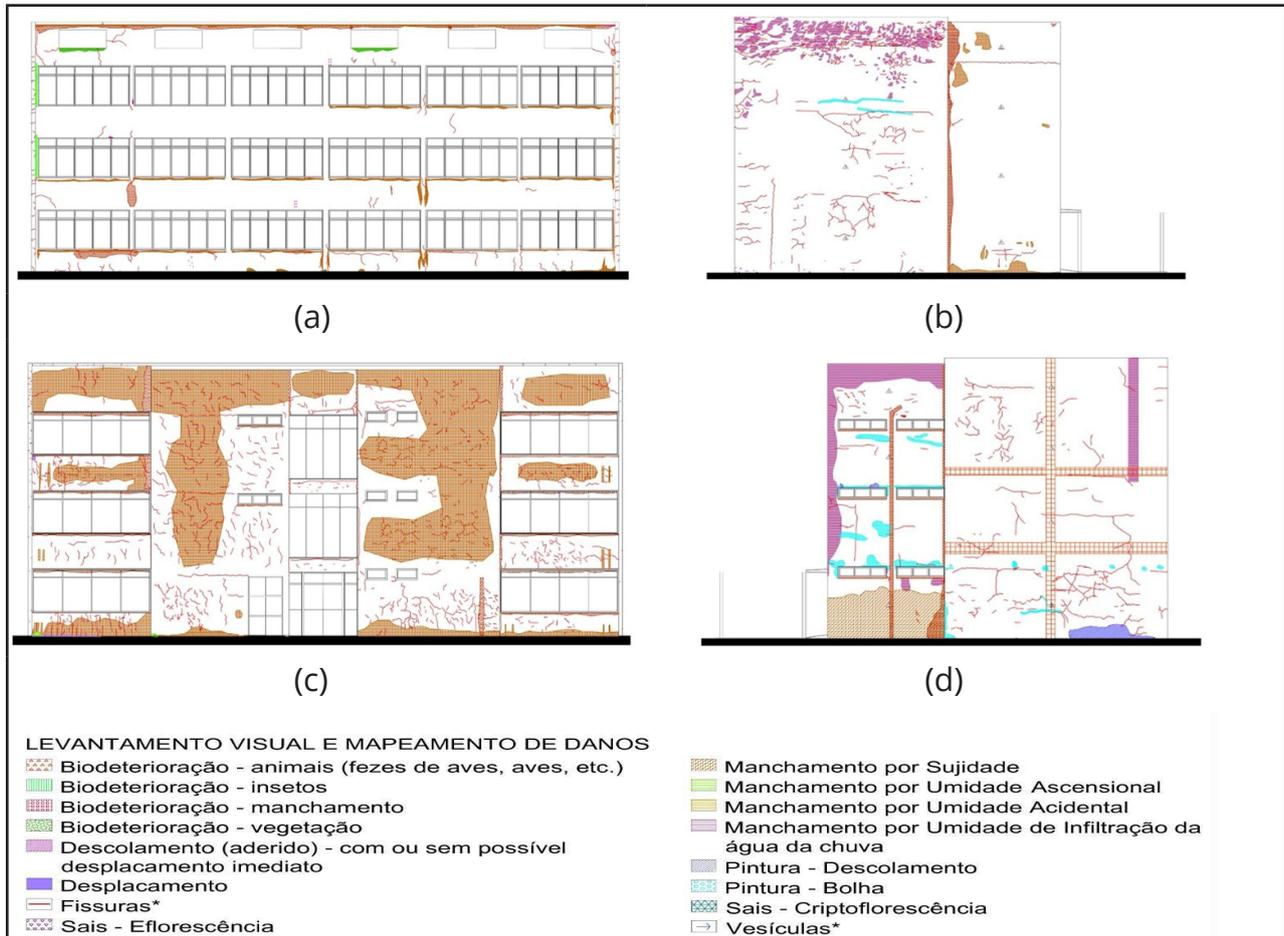
Figura 10 – Mapa de danos completo da edificação D1: (a) fachada norte; (b) fachada oeste; (c) fachada sul; (d) fachada leste

Analisando os resultados obtidos observou-se visualmente maior extensão de manifestações patológicas nas amostras das fachadas leste, oeste e sul da edificação quando comparado à fachada norte. Essa análise pode ser compreendida pela Figura

10 que representa os mapas de danos para cada orientação cardeal.

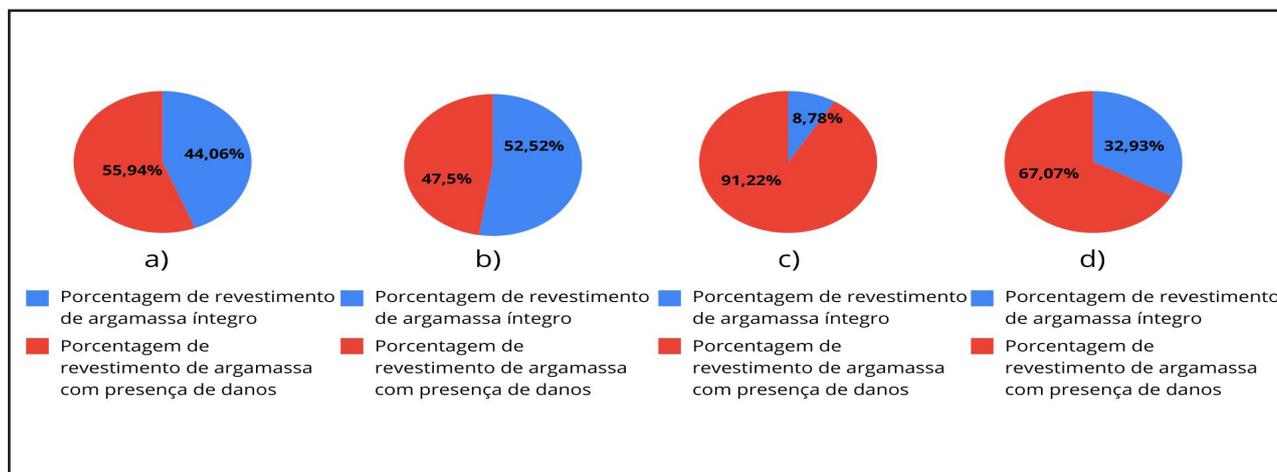
Figura 11 – Relação da área do revestimento de argamassa íntegro e do revestimento de argamassa com presença de danos: (a) fachada norte; (b) fachada oeste; (c) fachada sul (d) fachada leste

Os resultados indicam, de forma diferente da percepção visual, que a fachada oeste apresenta menor área danificada (47,50%), seguida da norte (55,94%), leste (67,07%) e depois sul (91,22%). A diferença da percepção é, provavelmente, causada pela extensão do revestimento, sendo que a norte há bastante área de janelas, sem revestimento de argamassa, e a oeste e leste há poucas áreas de aberturas, resultando numa maior extensão do mesmo revestimento.

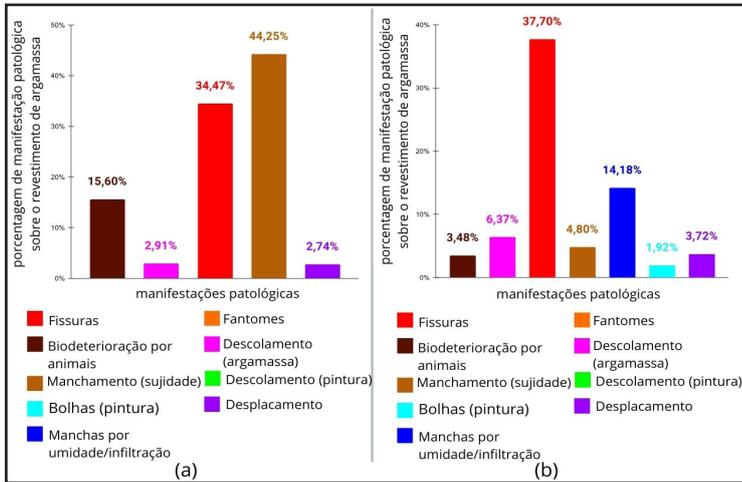
Figura 12 – Porcentagem de área de cada manifestação patológica sobre a fachada conforme orientação cardinal: (a) fachada norte; (b) fachada oeste

Em relação aos tipos de manifestações patológicas identificadas, percebe-se algumas similaridades entre as fachadas. As elevações oeste, sul e leste possuem maior percentual de fissuras, e o manchamento por sujidades é presente em todos os casos. As porcentagens de área de cada manifestação patológica sobre as fachadas do edifício D1, conforme orientação cardinal são apresentadas nas Figuras 12 (norte e oeste) e 13 (sul e leste).

Para a fachada norte destaca-se o alto percentual de área danificada por manchamentos de sujidade (44,25% ou 64,5m²), fissuras 34,47% (50,25 m²) e a biodeterioração por animais com 15,60% (22,75 m²). Já para a orientação oeste, destacam-se primeiramente as fissuras, com 37,7% (76,5 m²), seguidas pelas manchas de umidade e infiltração com 14,18% (29,5 m²), descolamento do revestimento de argamassa com 6,37% (7,75 m²). Para a fachada sul, as fissuras também foram as manifestações mais predominantes, correspondendo a 42,23% (185m²), seguidas pelo manchamento por sujidade 34,59% (148,25m²) e biodeterioração por animais 16,09% (70,5m²). A leste novamente as fissuras foram as manifestações patológicas mais presentes, correspondendo a 35,45% (73,75m²), seguidas pelos fantomes 11,53% (24m²), biodeterioração por animais 11,29% (23,05m²), manchas por umidade e infiltração 9,49 % (19,75m²), bolhas em pintura 9,13% (16,75m²), manchamento por sujidade 7,33% (15,25m²) e descolamento do revestimento de argamassa 6,12% (12,75m²). Ainda há outras manifestações presentes em menores percentuais (inferior a 5% da área da fachada), mas as descritas são as com maiores extensões.

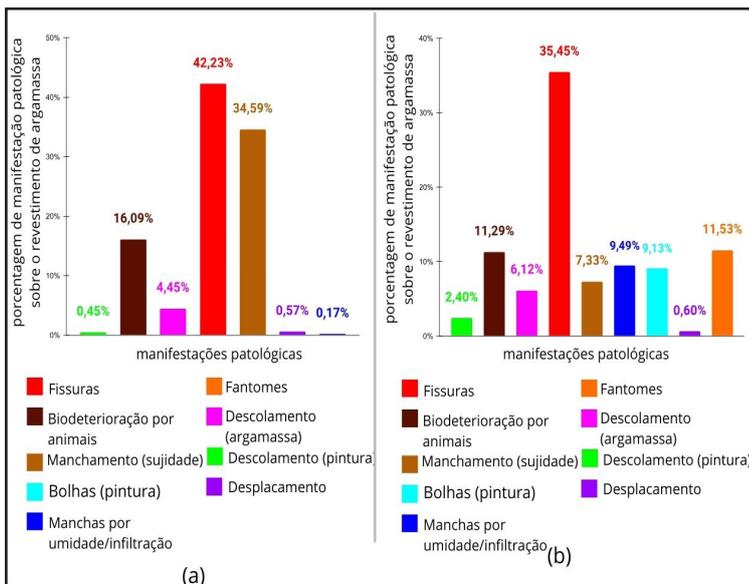
Figura 13 – Porcentagem de área de cada manifestação patológica sobre a fachada conforme orientação cardinal:(a) fachada sul; (b) fachada leste

A partir destas análises, percebe-se que a orientação leste é a com maior quantidade de tipos de manifestações patológicas em relação às outras orientações, sendo a única a apresentar os fantomes. Indica-se maior aprofundamento sobre as solicitações que causam a agressão para o revestimento nesta orientação, e, ainda, levanta-se a hipótese de problemas de execução, especialmente nesta fachada.

Ainda percebe-se que a fachada com maior extensão de manifestações patológicas é a sul, sendo que a baixa exposição solar desta elevação pode agravar manifestações como manchamentos e biodeterioração.

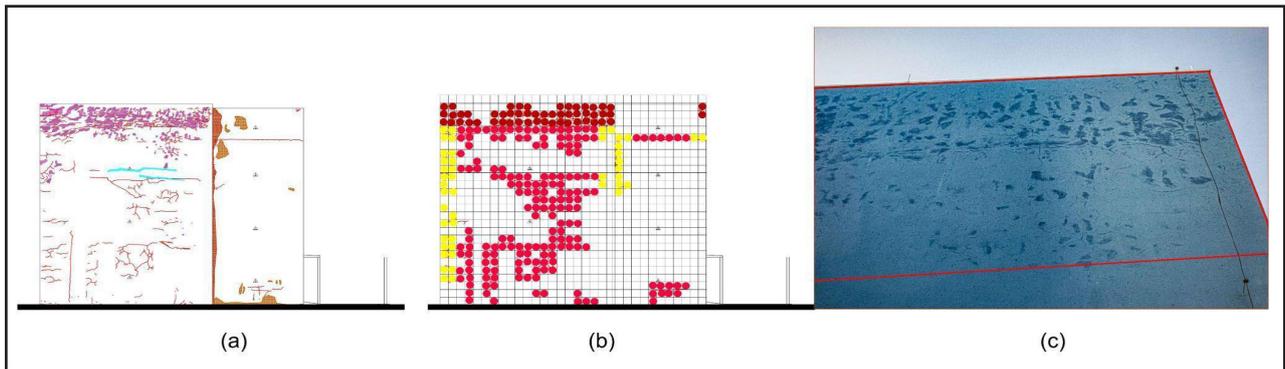
Figura 14 – (a) Mapa de danos da fachada oeste; (b) contabilização de fissuras da fachada oeste; (c) imagem fotográfica das fissuras identificadas

Além da extensão e tipos de manifestações, percebe-se através da Figura 14 e 15 (fachadas oeste e norte respectivamente) que as regiões de extremidades, como coroamento e cantos parecem ser as mais atingidas pelas fissuras, o que pode estar vinculado à movimentação da estrutura. Na fachada norte destaca-se a concentração das áreas com sujidade na base do edifício onde não há piso e nem vegetação sobre

o solo. Além disso, pode-se notar o manchamento abaixo das esquadrias pela falta de pingadeiras adequadas, conforme o indicado por Zucchetti (2016).

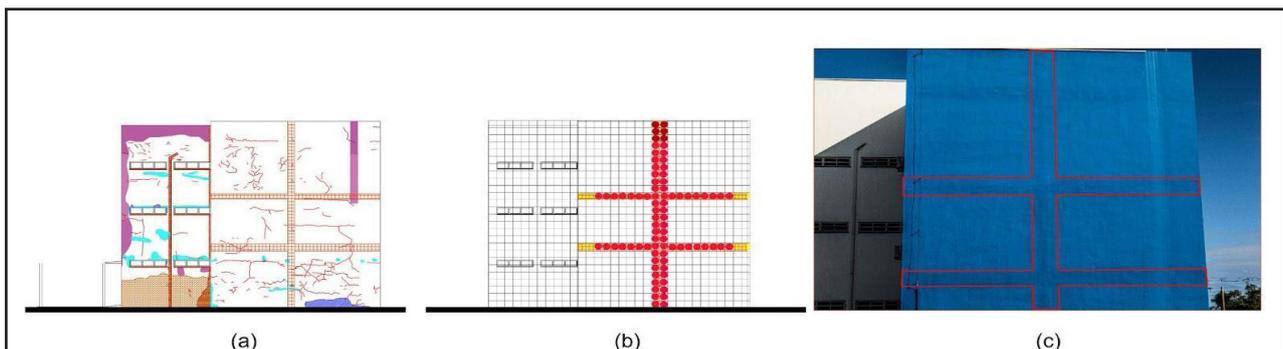
Figura 16 – a) Mapa de danos da fachada leste; b) contabilização de fantomes da fachada leste c) imagem fotográfica dos fantomes identificadas

Já as fachadas leste e oeste são arquitetonicamente similares, possuindo empenas sem aberturas, com as mesmas dimensões e com pintura na cor azul. Assim, nota-se que a similaridade da composição da fachada, mas diferença no aparecimento e extensão das manifestações patológicas encontradas, isso possivelmente devido a diferença exposição das fachadas às intempéries. Essa distribuição de danos sugere padrões distintos de deterioração que podem variar de acordo com a orientação cardinal, incidência dos ventos e da chuva e a movimentação da estrutura. Além disso, as manchas de umidade e outros sinais indicativos de degradação, como o manchamento na fachada leste (Figura 16), visualmente identificado pela falta de rufo, além das manchas por umidade identificadas em toda a região de coroamento da fachada oeste, destacam a necessidade de medidas de manutenção e reparo para preservar a integridade e estética das fachadas.

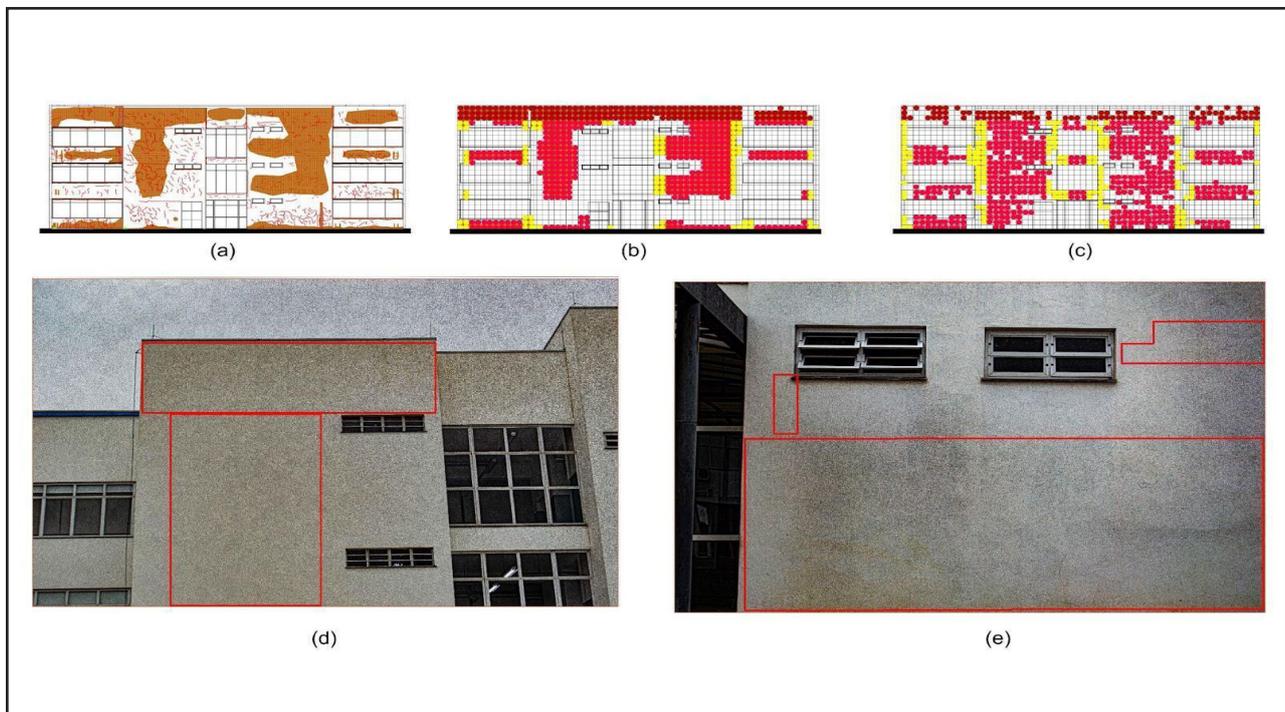
Figura 17 – (a) Mapa de danos da fachada sul; (b) contabilização de sujidade; (c) contabilização das fissuras; (d) imagem fotográfica de fissuras; (e) imagem fotográfica das sujidades

Na Figura 17 (fachada sul) percebe-se que a sujidade é mais presente nas regiões de coroamento da edificação e em áreas onde não há esquadrias.

Esse resultado corresponde ao que Zucchetti (2016) explica, sobre a importância de detalhes em fachadas que promovam o descolamento da lâmina d' água para evitar a infiltração, principalmente para casos de orientação sul, que não há incidência direta do sol.
