Áreas de risco: o caso da Vila Bilíbio

Janete Teresinha Reis¹, Luis Eduardo de Souza Robaina²

Resumo

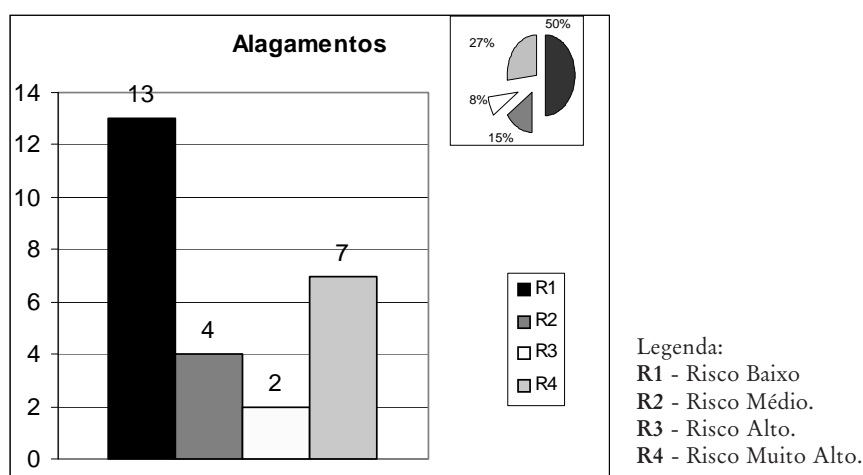
O primeiro patamar é a área com maior incidência de alagamentos, identificado pelas entrevistas onde a maioria das famílias afirmam sofrer alagamento, principalmente na estação de inverno, e dias de chuvas intensas, tendo em vista a concentração de umidade nos terrenos. No total da comunidade 35% sofrem riscos *altos a muito alto* de alagamento Figura 3.

Figura 3 – Casas sujeitas a alagamentos
Fonte: Entrevistas a Campo, 2005

Para Cerri (1999) os alagamentos não estão ligados ao canal de drenagem (enchentes e inundações), são oriundas da incapacidade de drenagem das águas pluviais, em função da topografia suave e da insuficiência dos sistemas de captar as águas pluviais.

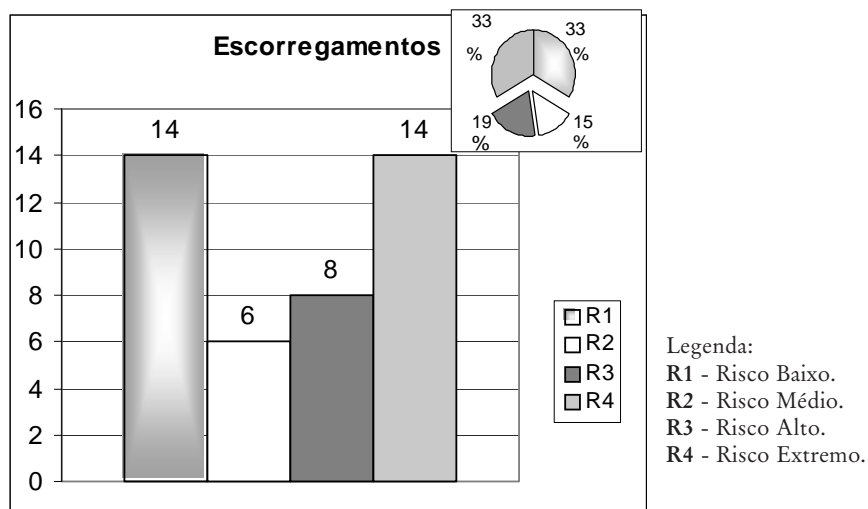
Quanto ao índice de moradores que sofrem riscos de deslizamento na vila, as entrevistas indicam que 52% sofrem de extremo a alto risco, principalmente pelo rolamento de blocos de rocha e terra. Estas referem-se principalmente, as moradias localizadas junto a encosta. Cabe destacar que um morador perdeu sua casa por três vezes, devido a ocorrência de movimento de massa. Por outro lado, constatou-se que 34% das famílias não sofrem risco de escorregamento e 15% apresentam risco médio Figura 7.

Figura 7. Casas sujeitas a escorregamentos.
Fonte: Entrevistas a Campo, 2005.

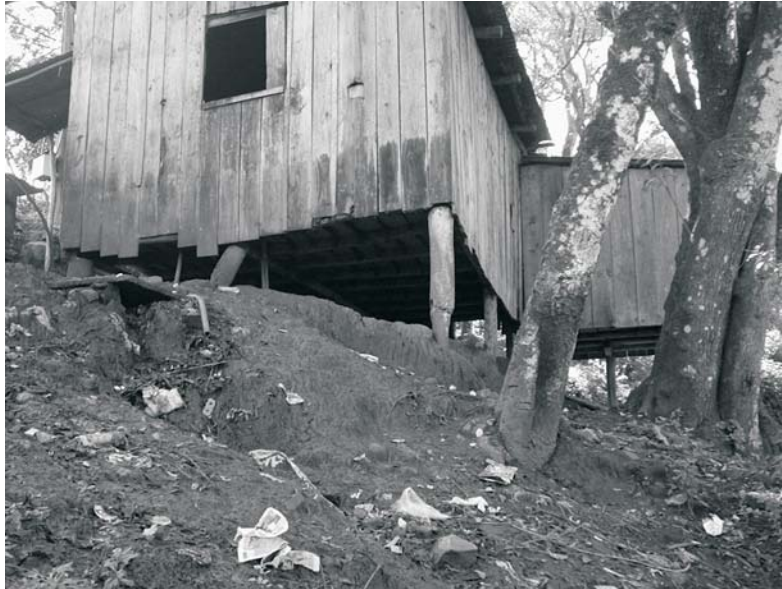
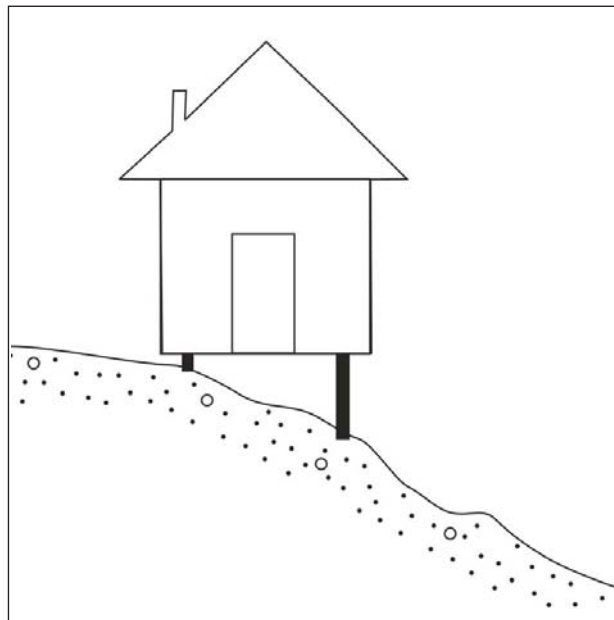
Na vila Bilibio o processo de erosão linear é desencadeado, principalmente pela concentração de águas servidas, formando pequenos sulcos nos terrenos das residências, Figuras 8 e 9. Dessa forma, a inexistência de canalização de águas pluviais e servidas e a conseqüente concentração de água ao longo dos terrenos e/ou vias públicas aceleram os processos erosivos instabilizadores de encosta.

Figura 8. Fotografia da incidência de erosão linear provocada por concentração de água servida no terreno.

Figura 9. Desenho Esquemático - A incidência de erosão linear provocada por concentração de água servida no terreno.

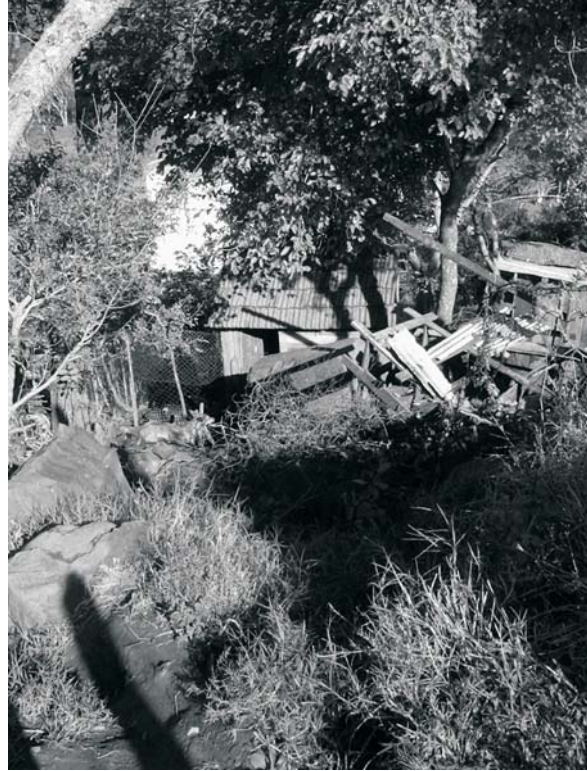
Na base da encosta até a parte mais elevada do talude, tem-se uma forte inclinação vertical com afloramento de blocos de rochas sobre a superfície, caso forem descalçados pela erosão da base de sustentação, podem rolar e atingir alguma moradia, Figuras 12 e 13.

Figura 12. Moradia localizada próxima de um corte vertical com risco de rolamento de blocos e tombamento de árvores (05-07-05).

Figura 13. Desenho esquemático de moradia em risco de rolamento de blocos.

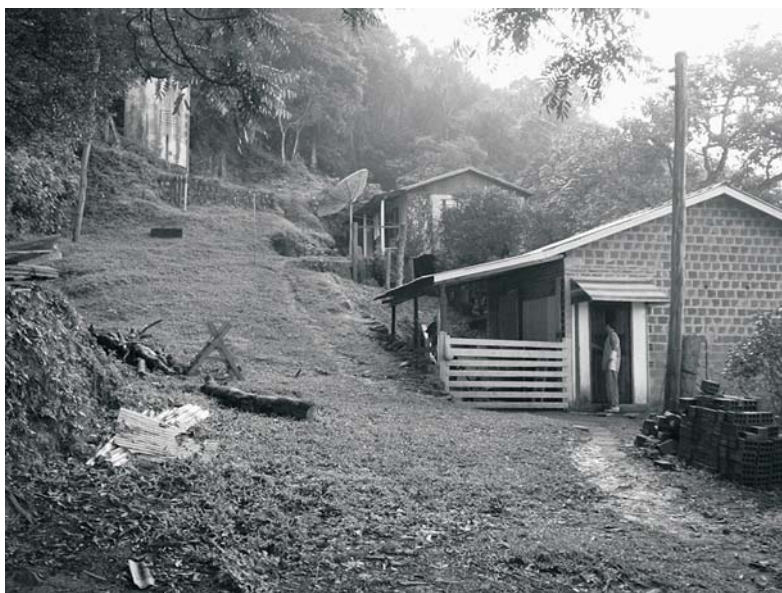
Neste patamar somente as moradias localizadas no extremo da vila apresentam situações de risco. Observa-se um corte vertical de aproximadamente de 2,5 metros de altura atrás de uma moradia localizada próxima da área do morro ainda não ocupada. Acima do corte, também, ocorre vegetação de médio/grande porte que com a erosão das raízes pode tombar e atingir a moradia Figuras (14, 15 e 16).

Figura 14. Moradias de maior risco junto ao patamar superior (05-07-05).

Figura 15. Moradia localizada muito próxima de um corte vertical sem proteção e com vegetação de médio/grande porte no talude (05-07-05).

Figura 16. Desenho esquemático dos riscos associados a cortes com taludes próximos as moradias.
