# Análise geográfica do risco a processos de dinâmica fluvial na Vila Urlândia, município de Santa Maria/RS

Geographical analysis of river dynamics in Vila Urlândia, municipality of Santa Maria/RS

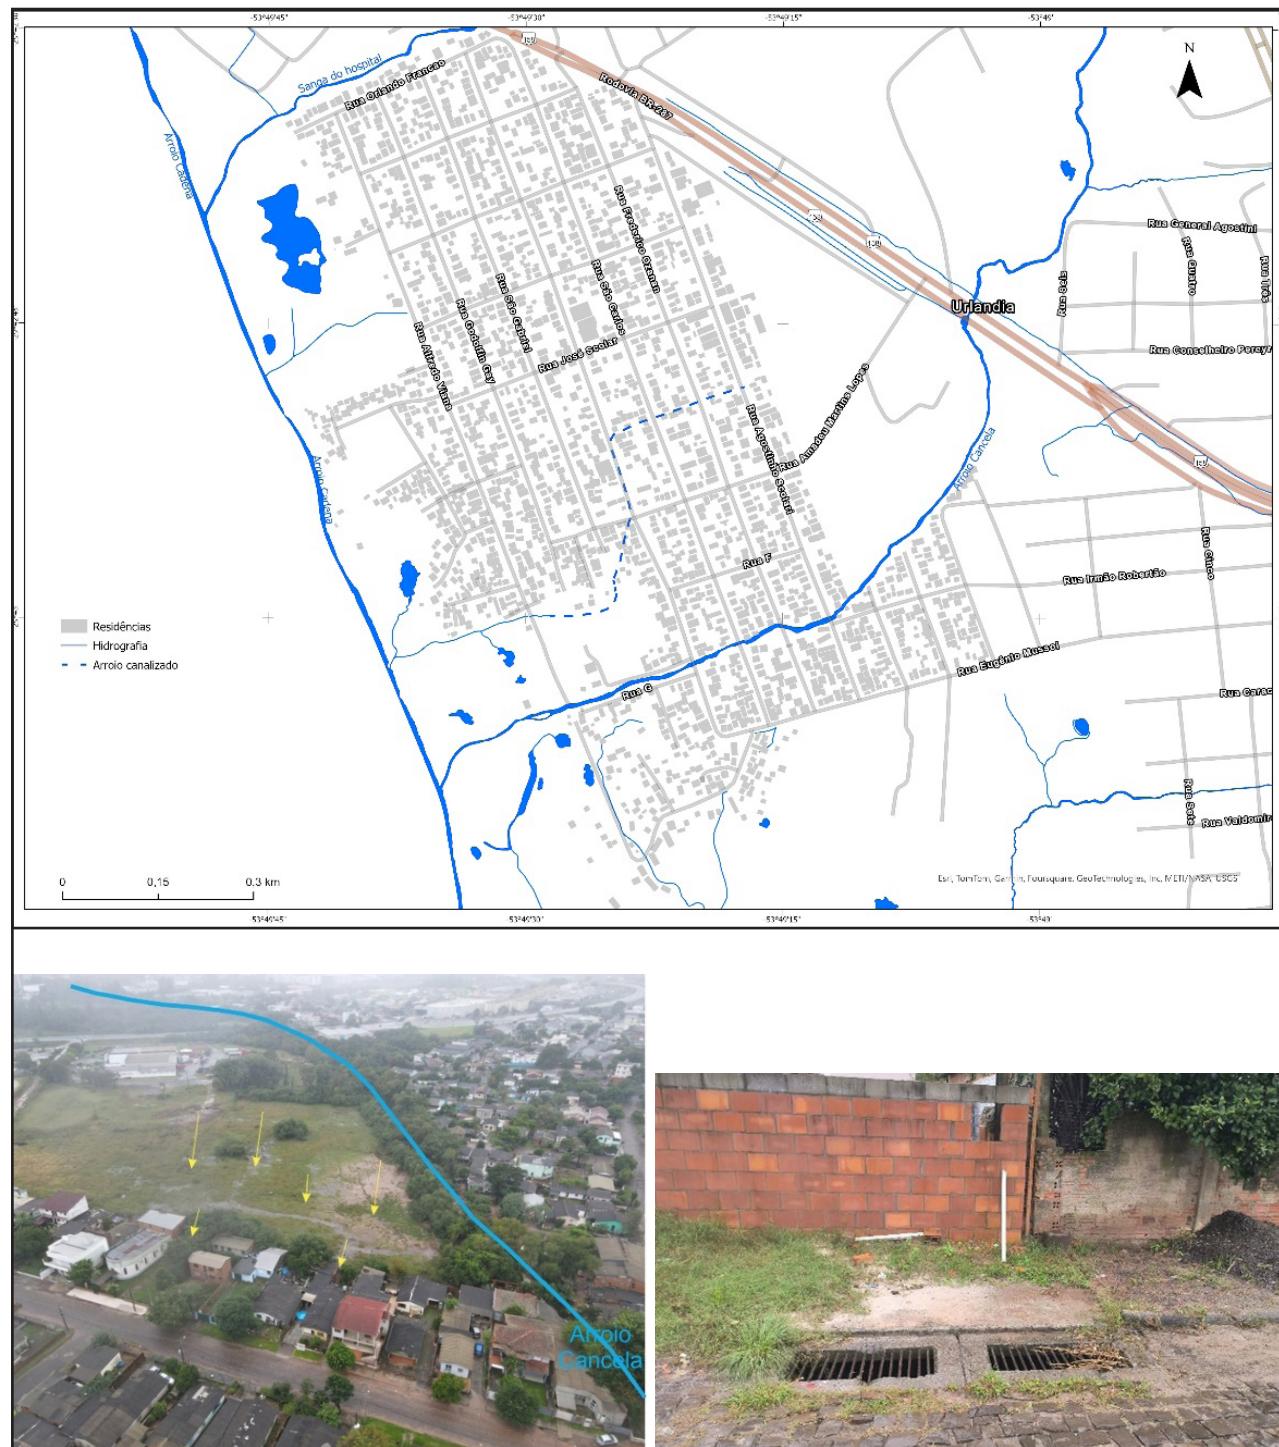
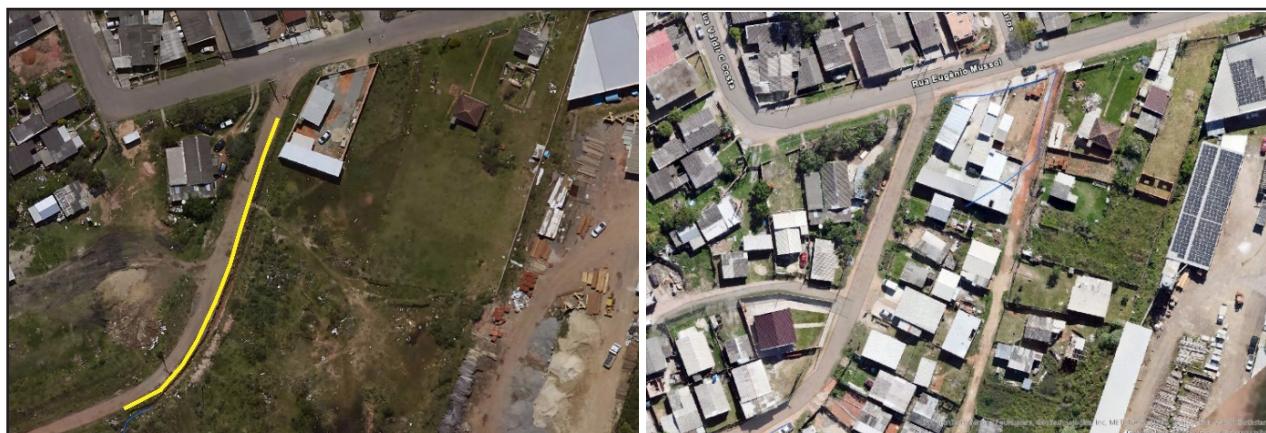
O arroio Cancela atinge a comunidade onde o canal faz uma curva. Nessa curva, quando em um momento de cheia, o arroio extravasa parte de suas águas pela margem direita, seguindo um trajeto que cruza um terreno particular sem ocupação por moradias até atingir as primeiras ruas da Vila Urlândia (Figura 02A). Essa área dissipa a energia do fluxo, mas influencia os alagamentos pelo excesso de água no pluvial nas ruas Agostinho Scolari; Frederico Ozanan; Rua F; São Carlos e Valdir C. Costa da vila Urlândia. Após, o canal segue de forma retilínea até sua foz no Cadena.

Os alagamentos de ruas e moradias pode ser influenciado por um pequeno arroio com canalização fechada que escoa sob as construções (Figura 02B). Em momentos de intensa precipitação os dutos do pluvial que conduzem o arroio dissipam a energia interna exercida pela água através da saída pelos bueiros. Isso é mais evidenciado nas ruas Frederico Ozanan; São Carlos e Valdir C. Costa.

A rua Eugênio Mussoi é uma rua com declividade alta onde a água da precipitação adquire elevada velocidade, atingindo uma área baixa e plana do final da rua. O alagamento acontece porque é ultrapassada a capacidade do esgotamento pluvial. Causa problema nas ruas e nas moradias. Os moradores informam que o processo se acentuou após a obliteração de um canal que havia sido aberto pelos moradores a partir da travessa Eugenio Mussoi até a várzea do Cancela, próximo a sua foz. Observa-se a ocupação em 2019 conforme relato dos moradores e a situação de obliteração em 2024 (Figura 02C).

Figura 2 – Apresenta em (A) a área de estudo com indicação do arroio canalizado (linha pontilhada), (B) fotografia indicando onde ocorre o extravasamento do arroio Cancela favorecendo alagamentos, (C) fotografia de bueiro onde passa o arroio canalizado na rua São Carlos, (D e E) detalhe da área de estudo afetada pela água que desce da rua Eugenio Mussoi, com indicação do canal artificial de drenagem em 2019 (D) e 2024 (E)

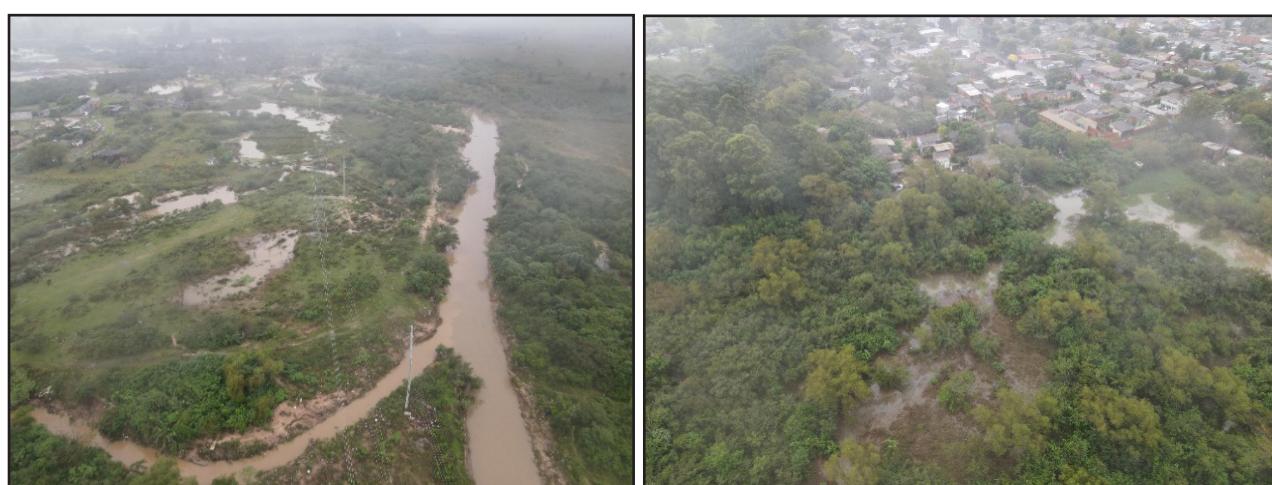
Figura 3 – (A) Confluência do arroio Cancela com o Arroio Cadena; (B) Antigo canal do Cancela e área de antigos barreiros

devido a diminuição da vazão do Cadena pela ocorrência de curvas do canal, além de depósitos arenosos, de entulhos e de lixo (Figura 03 A).

Áreas afetadas diretamente pelo Cancela ocorrem em alguns locais da comunidade, especialmente associadas ao antigo curso do arroio, modificado durante a retilinização, mas que em eventos de cheia transborda causando danos (Figura 03 B).

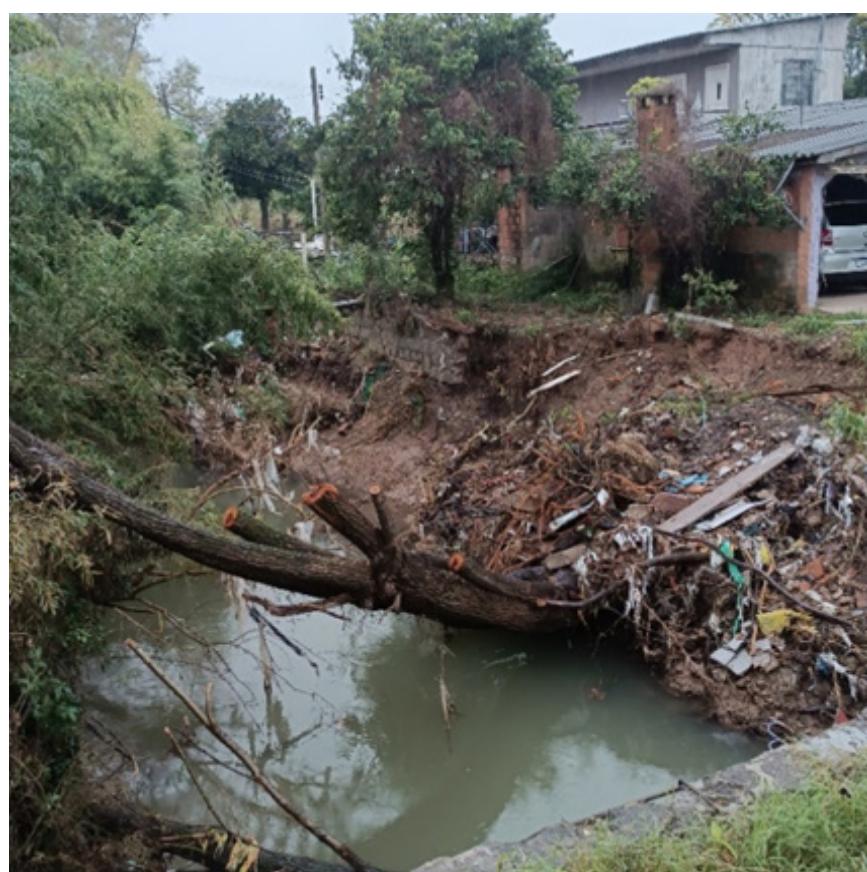
As enxurradas ocorrem nas áreas mais a montante quando o represamento gera um aumento das águas que fluem pelo canal do Cancela, ocupando as áreas adjacentes ao canal. Além disso, deve-se considerar a ocorrência de barramentos no canal do Cancela, devido a dutos entupidos, árvores tombadas e entulhos lançados no leito o que amplia a possibilidade de transbordamento (Figura 04).

Figura 4 – Árvore caída (salseiro) em frente a ponte obstruindo a passagem da água no arroio Cancela, junto a rua São Carlos

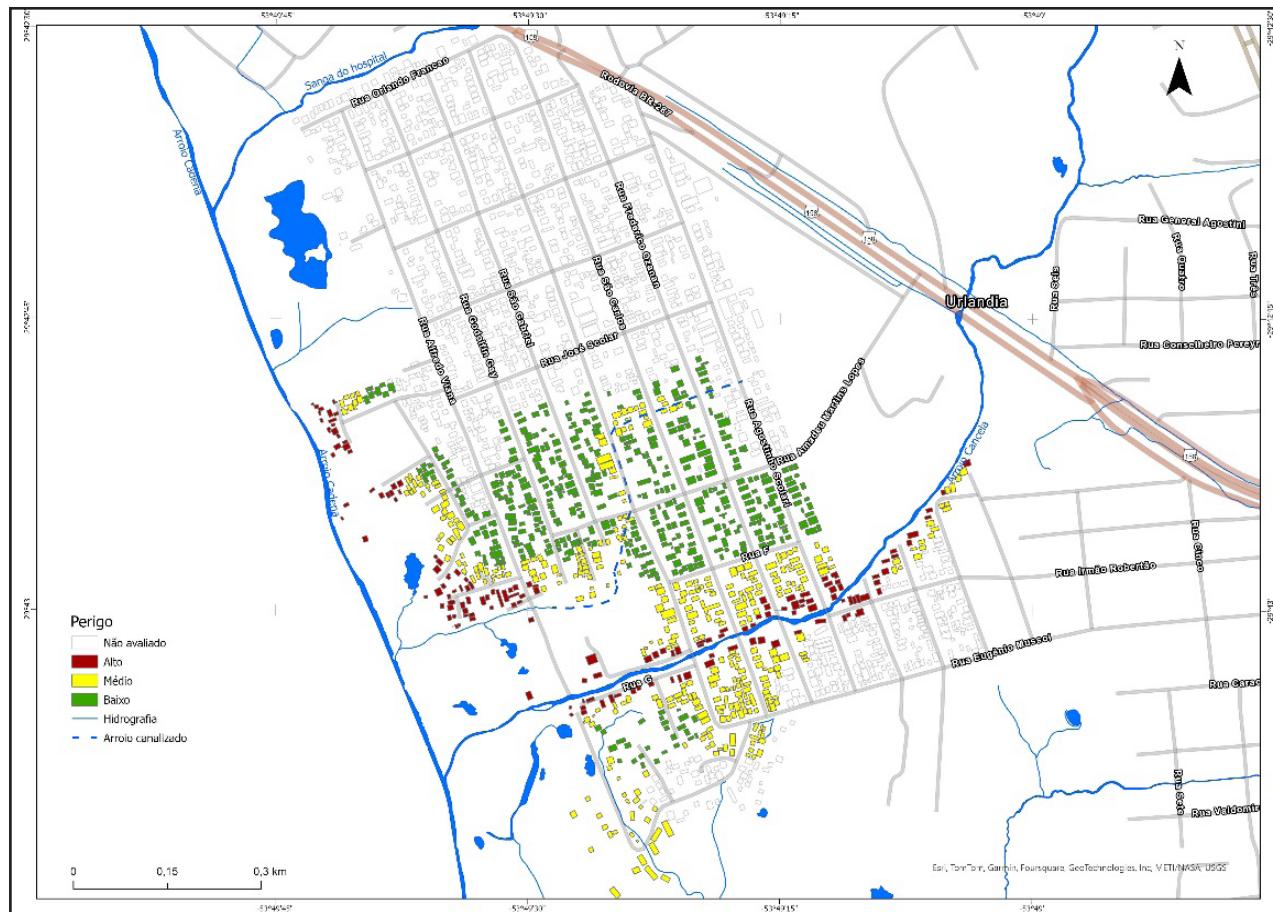
A definição e cartografia dos graus de perigo a processos hidrológicos está apresentado na Figura 5, onde o Perigo está dividido em três classes: alto, médio e baixo.

Figura 5 – Graus de perigo aos processos hidrológicos

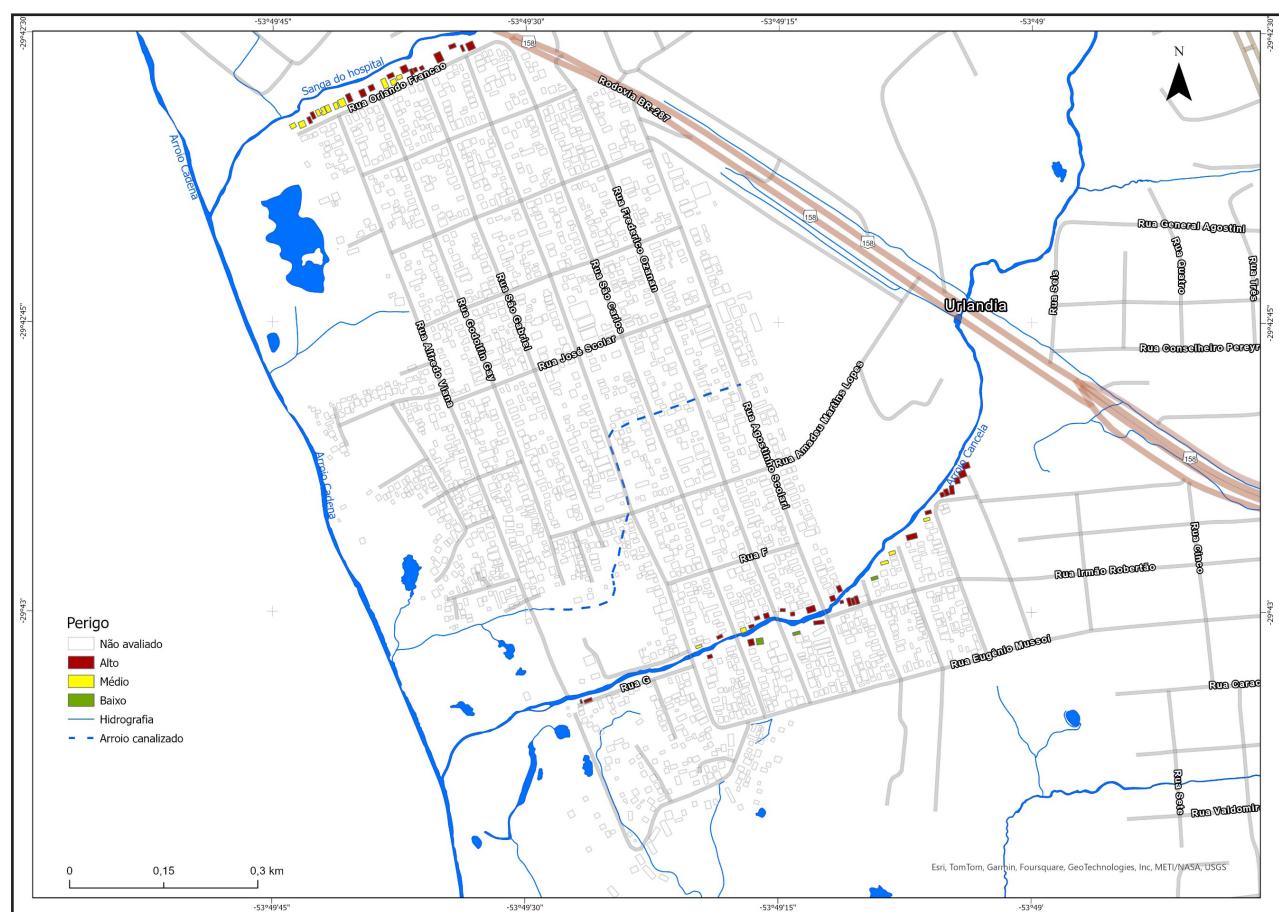
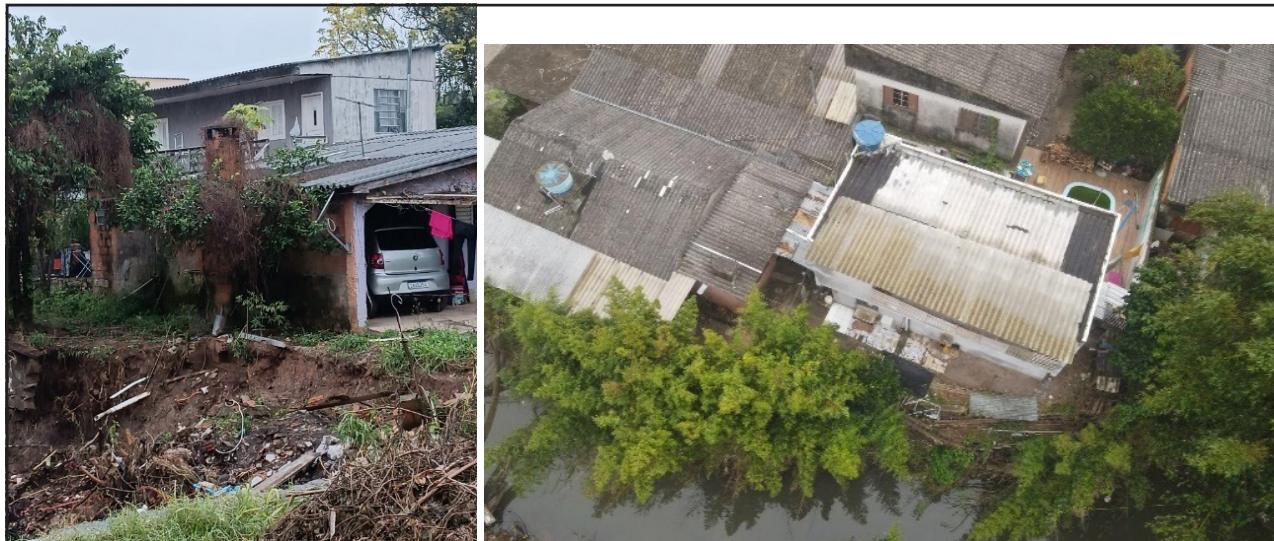
Figura 6 – (A) Mapa de Perigo de erosão de margem; (B, C) Fotografias de moradias com graus de perigo alto a erosão de margem

No arroio Cancela identificou-se 35 moradias em Perigo de erosão de margem (Figura 6A). Desses 3 moradias estão definidas como de Perigo Baixo devido à distância ao redor de 10m do arroio, mas considerando que o processo de erosão tem possibilidade de avançar em direção a moradia. O Perigo Médio foi determinado para 5 moradias. O Perigo Alto foi definido para 27 moradias (Figura 06 B e C), com proteções deficientes e avanço do processo erosivo observado nas últimas chuvas.

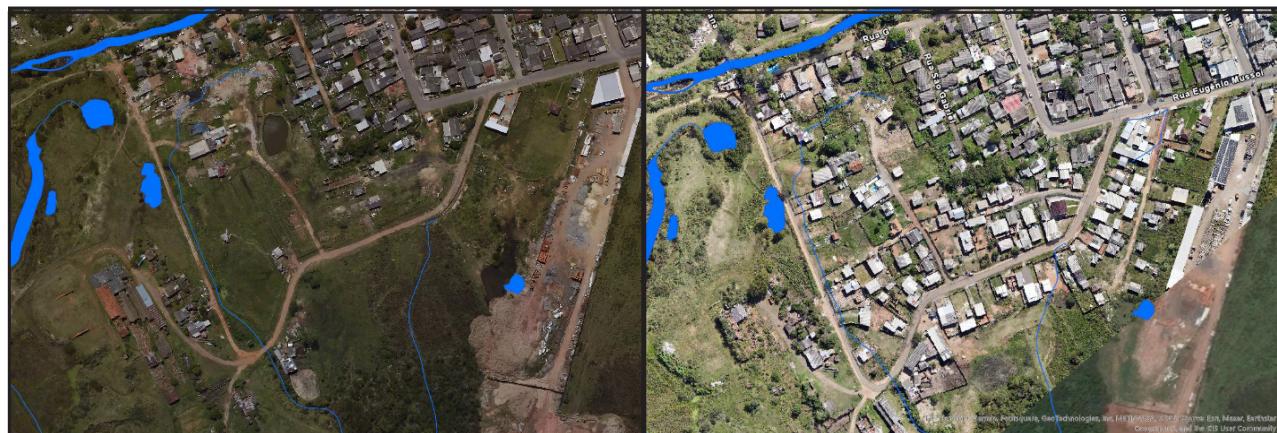
dos anos 2020, ocorreu uma grande expansão com ocupação na sua porção mais sudeste, ao longo da travessa Eugênio Mussoi, Beco do Marquinho e a Rua da Olaria (Figura 07).

Figura 7 – Ocupação da área em 2019 (A) e 2024 (B)

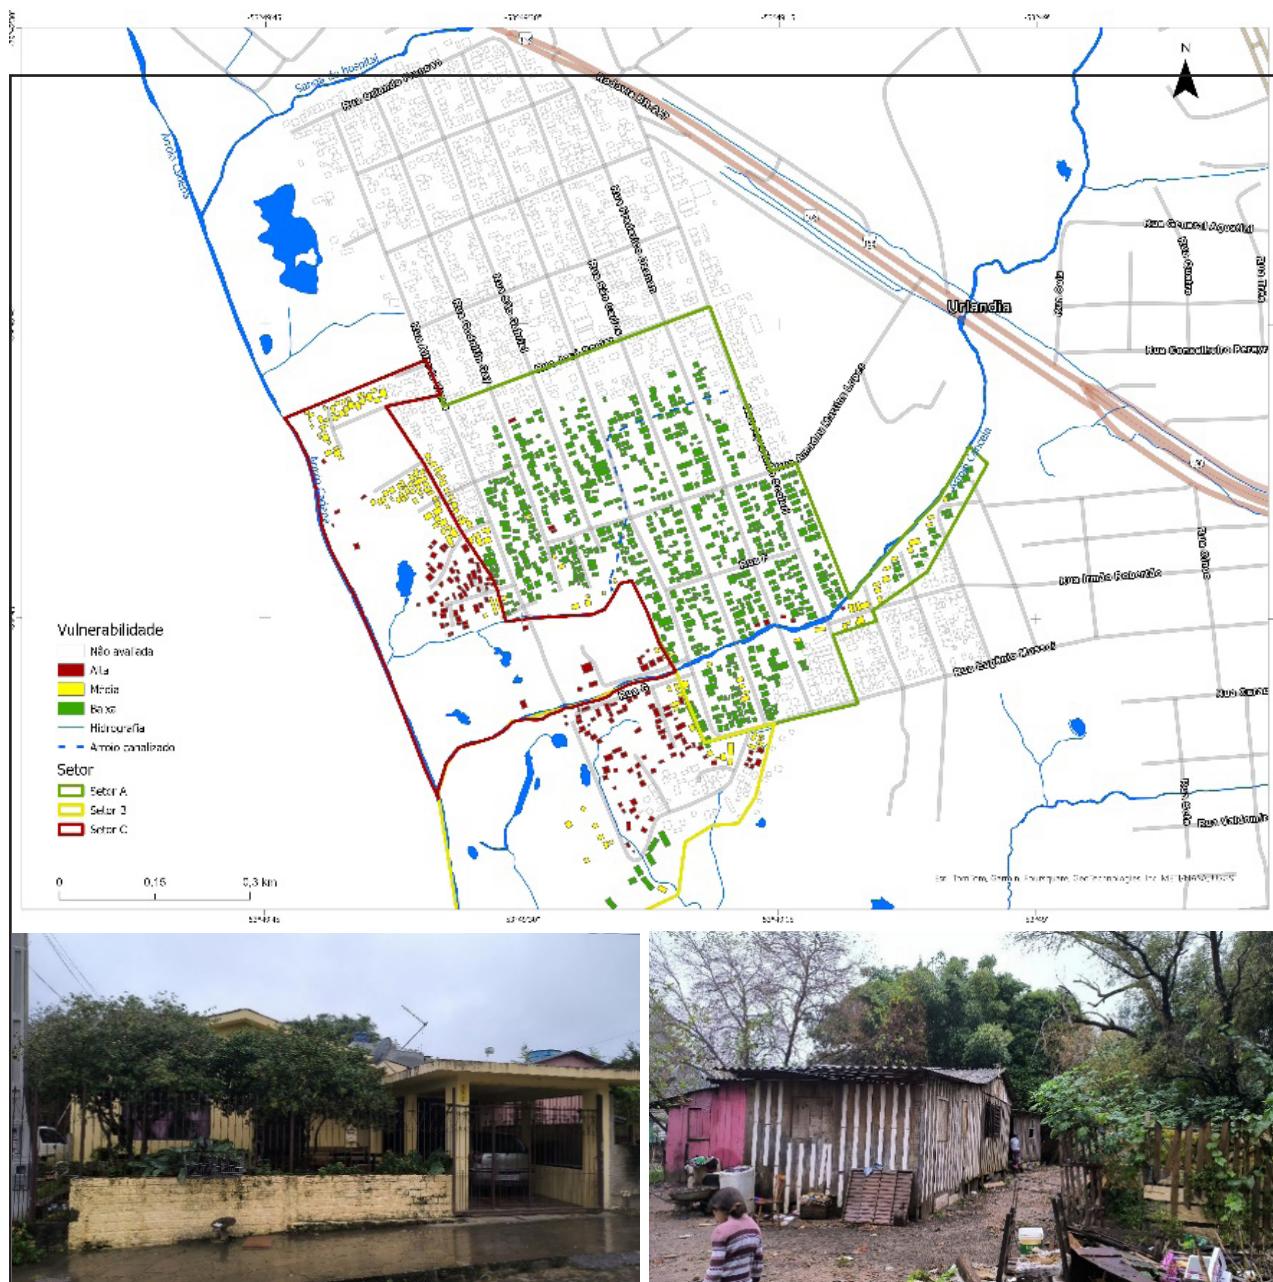
A vulnerabilidade foi definida para as moradias com algum grau de Perigo a processos hidrológicos ou de erosão de margem (Figura 08). A vulnerabilidade baixa é definida por um conjunto de moradias que apresentam diferentes estilos de construção, mas predominam casas de alvenaria. Em sua maioria, dotadas de terreno amplo, algumas de dois pisos e com entrada para automóvel (Figura 08 A). Além disso, ocorre uma série de pequenos estabelecimentos de serviços e comércio distribuídos por várias de suas ruas. As áreas com vulnerabilidade média estão representadas por moradias de alvenaria com variável condição de acabamento, mas com deficiência de infraestrutura urbana com arruamentos ainda sem pavimento, em direção aos arroios Cadena e Cancela.

A vulnerabilidade alta está representada por áreas com ruas sem pavimento, destituídas de esgotamento pluvial (Figura 08 B). Existe rede d'água e elétrica, mas a iluminação pública é precária. Os terrenos são amplos, mas muito alagadiços. As casas são mistas, de madeira e menos comumente de alvenaria, sem acabamento. Nessa

Figura 8 – Moradias com diferentes graus de vulnerabilidade. (A) vulnerabilidade baixa; (B) vulnerabilidade alta

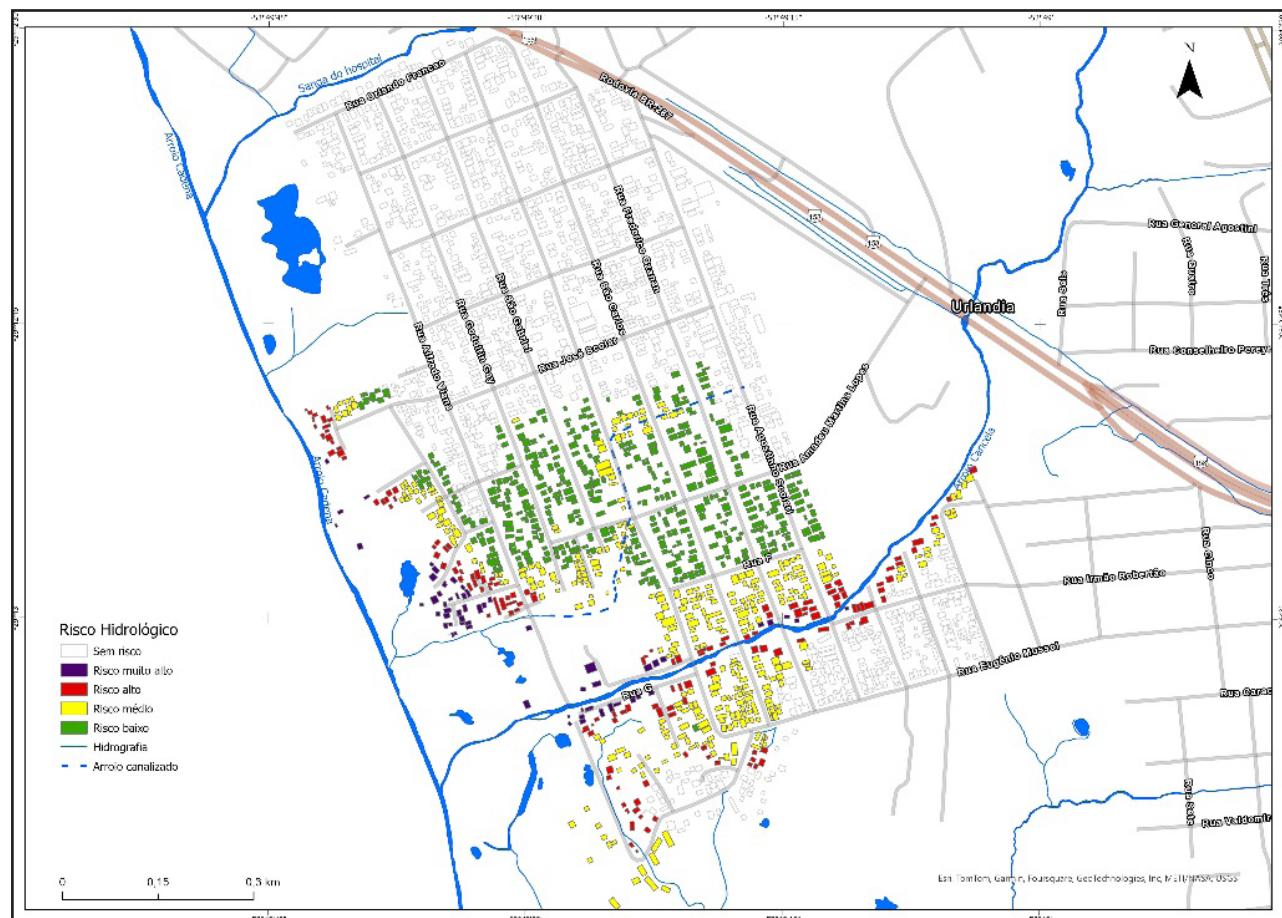
A distribuição espacial do risco hidrológico na área de estudo (Figura 09) apresenta-se definidos como: baixo, médio, alto e muito alto.

Figura 9 – Riscos hidrológicos nas vilas Urlândia e Santos

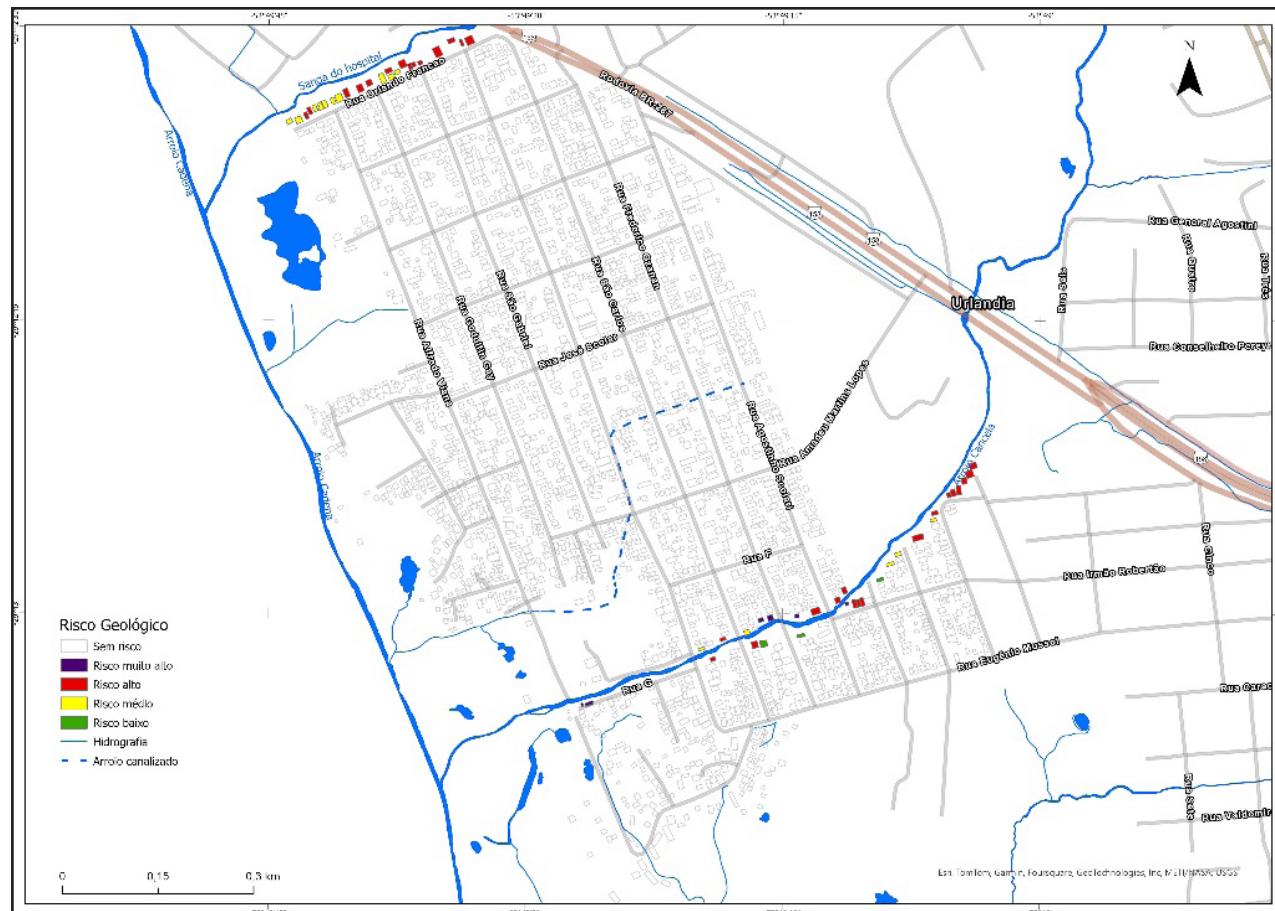
Na análise de risco o Risco Baixo foi definido para moradias mais distantes do arroio com baixa vulnerabilidade. Não existem moradias com risco baixo na margem do arroio Sanga do Hospital e 3 moradias são classificadas como risco baixo a erosão de margem no arroio Cancela. Risco Médio é definido para moradias com Perigo médio, mas com vulnerabilidade classificada como baixa ou média. Risco Alto ocorre em situações em que as moradias estão em situação de Perigo médio e vulnerabilidade alta ou para moradias com Perigo Alto em situações de vulnerabilidade baixa e média. O Risco alto predomina, sendo 14 moradias na margem do arroio Sanga do Hospital e 17 moradias nas margens do arroio Cancela. Risco Muito Alto é definido para situações em que as moradias apresentam alta vulnerabilidade e estão submetidas a Perigo Alto. Essa condição ocorre somente no arroio Cancela em 6 moradias (Figura 10).

Figura 10 – Distribuição espacial dos graus de risco a erosão de margem

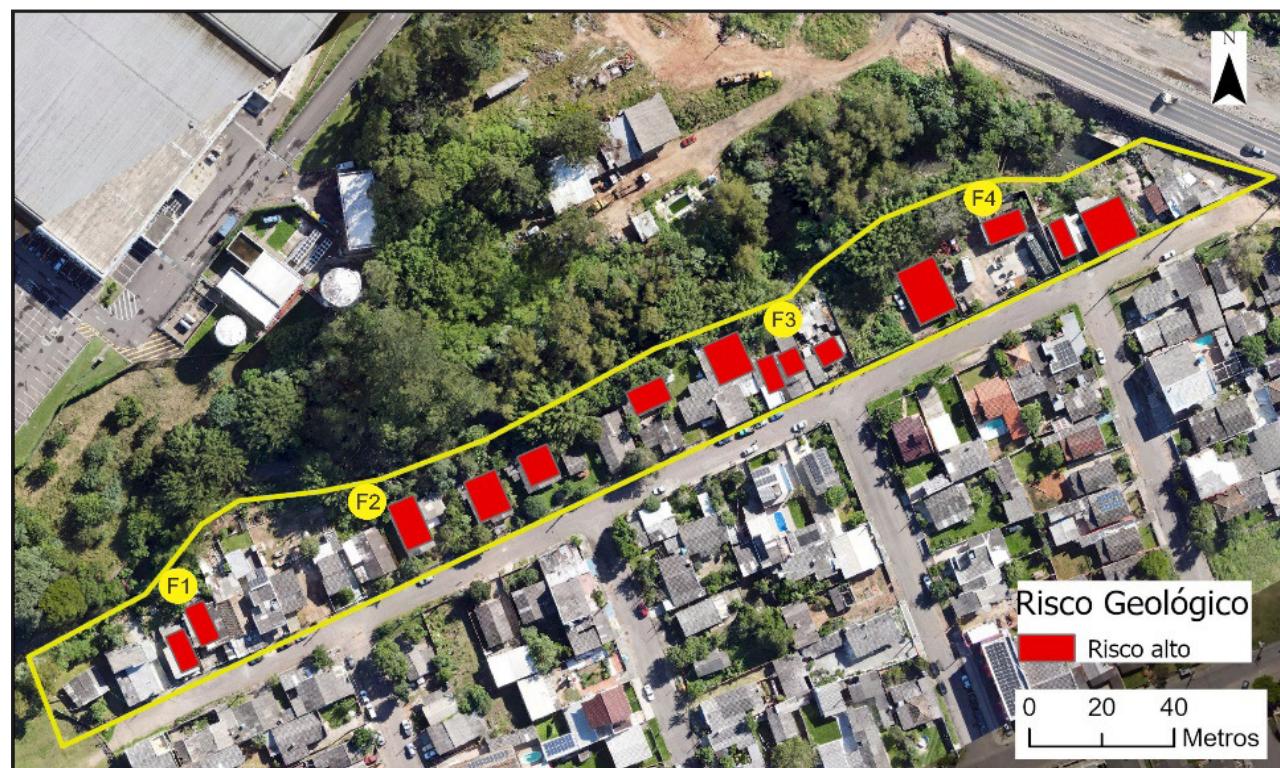
Corresponde ao trecho que margeia o arroio Sanga do Hospital entre a BR 158 até a foz no arroio Cadena. Neste trecho encontram-se 13 moradias em grau de risco alto (Figura 11) associado a erosão de margem. Na Figura 12 estão apresentadas fotografias de situações de risco indicadas por F1 a F4 na imagem.

Figura 11 – Fotografia apresentando situações de Risco Alto para as moradias do Setor de Risco Sanga do Hospital. A letra F indica áreas que estão representadas por fotografias de detalhe

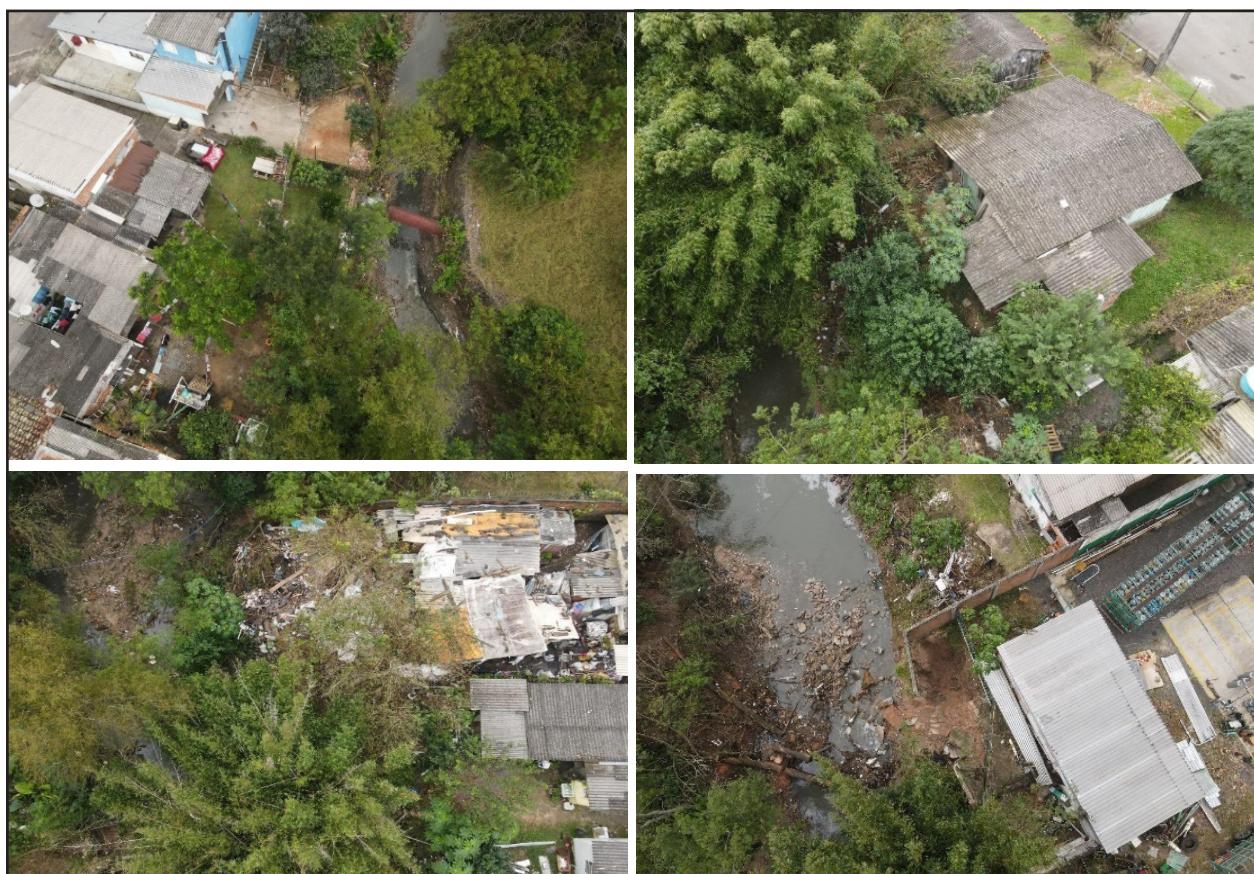
Figura 12 – Fotografia aérea mostrando a ocupação junto ao arroio no segmento indicado por F1, F2, F3 e F4. Os terrenos avançaram no canal através de aterros com entulho de material de construção. A erosão da margem continua atuando como pode ser visualizado na F2. Depósitos de resíduos sólidos avançando sobre o canal, com processos erosivos (F3). Na F4 observa-se um muro tombado por erosão na base

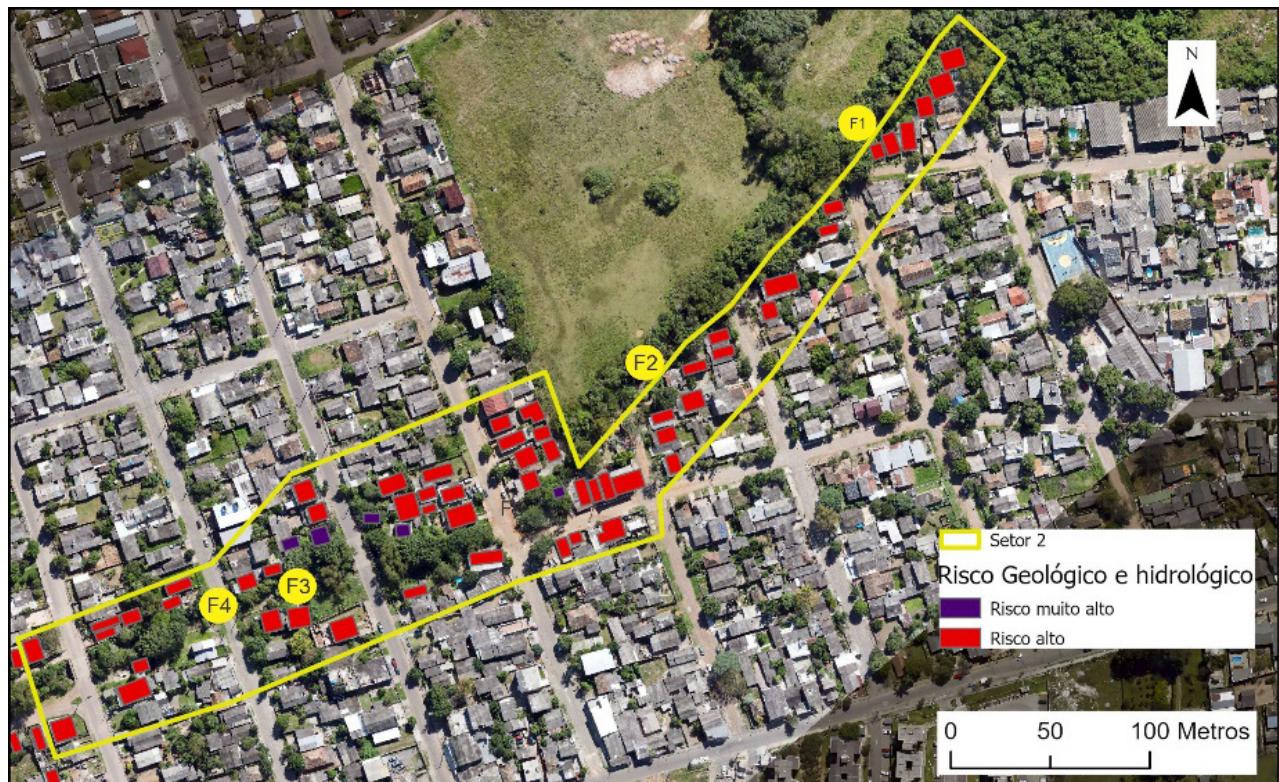
Corresponde ao trecho do Arroio Cancela à montante da rua Valdir Costa. Neste trecho encontram-se 57 moradias em risco alto e muito alto (Figura 13). O processo de inundação/enxurrada afeta 52 moradias em situação de risco alto e 5 moradias com risco muito alto. No processo geológico de erosão e solapamento de margem ocorrem, ao todo 21 moradias, sendo 17 moradias em alto risco e 4 de risco muito alto. Na Figura 14 estão apresentadas fotografias de situações de risco indicadas por F1 a F4 na imagem.

Figura 13 – Fotografia apresentando situações de Risco Alto para as moradias do Setor de Risco Cancela Montante. A letra F indica áreas que estão representadas por fotografias de detalhe

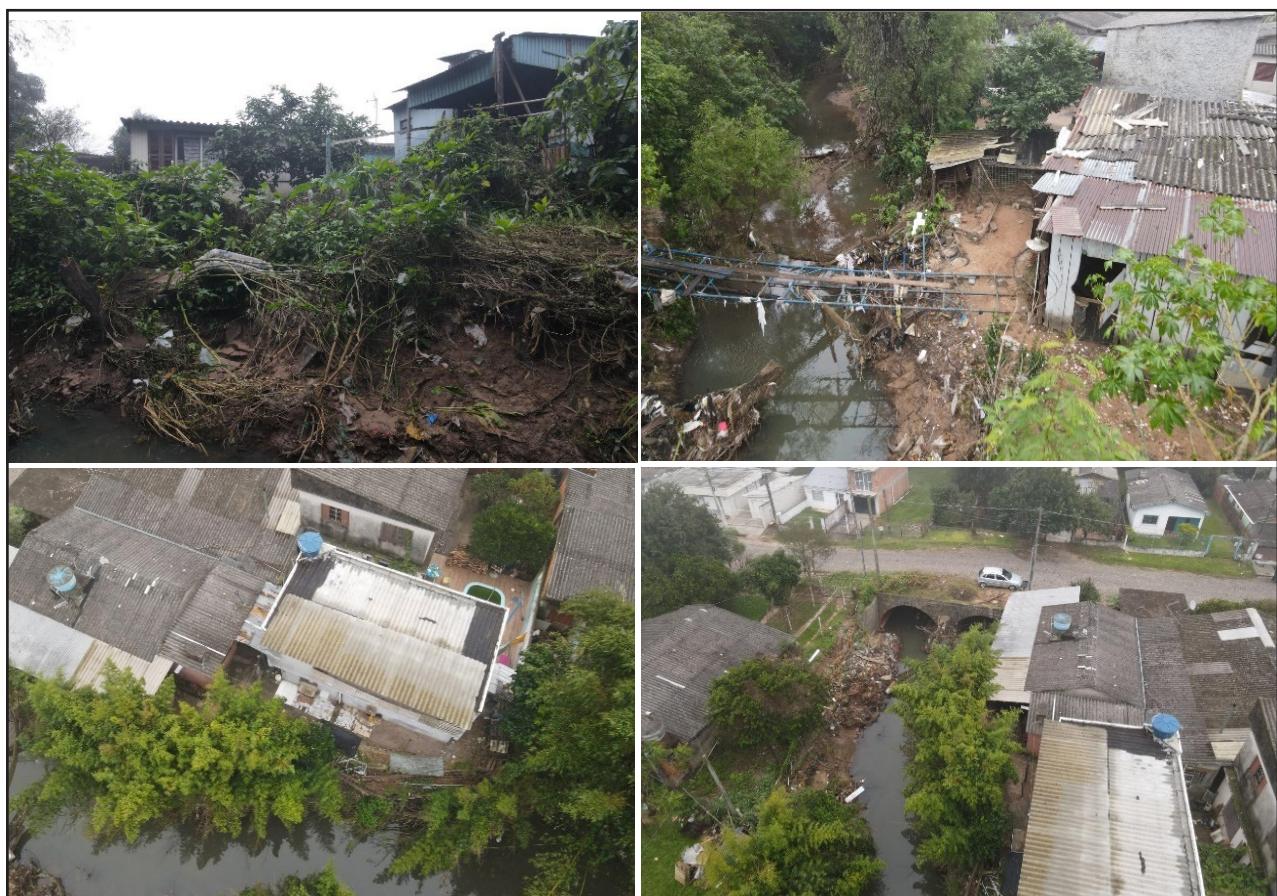
Figura 14 – Fotografia aérea mostrando a ocupação junto ao arroio no segmento indicado por F1 até F4. Erosão de base na margem esquerda aterrada com entulho e lixo gerando situação de risco de solapamento (F1). Erosão de margem avançando em direção as moradias (F2). Entulhos e lixo lançados no canal. Moradias de baixo padrão construtivo sujeitas a inundação na margem direita do arroio Cancela. Área de travessia de ponte com dutos que ampliam a erosão por turbilhamento devido ao assoreamento por sedimento, lixo e entulhos. Erosão de base na margem direita colocando em risco moradia (F3). Assoreamento e barramento por entulhos (F4)

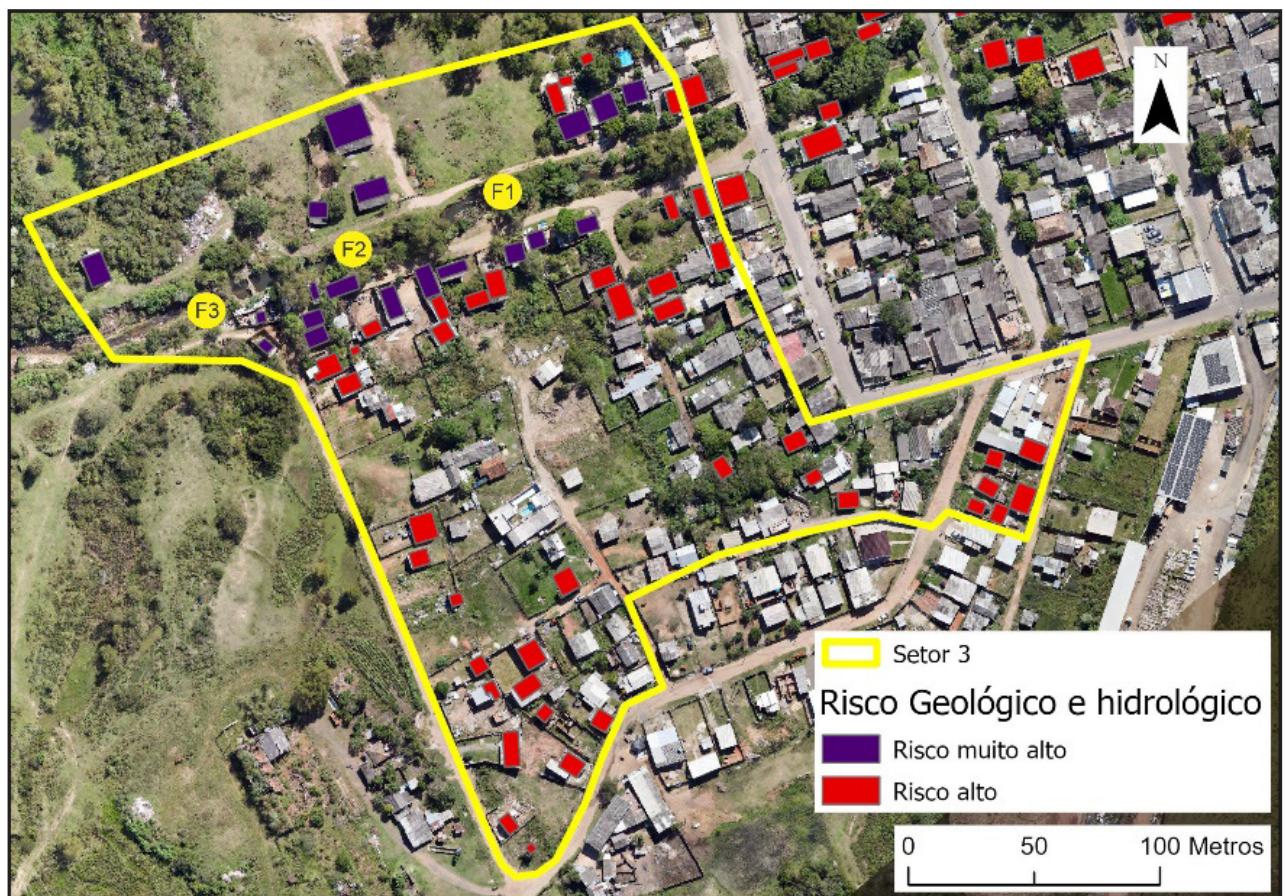
Corresponde ao trecho do Arroio Cancela à jusante da rua Valdir Costa. Neste trecho encontra-se 62 moradias sendo que 43 moradias com risco alto de inundação e 19 residências com risco muito alto. Ocorre ainda 2 moradias com risco muito alto de erosão de margem (Figura 15). Na Figura 16 estão apresentadas fotografias de situações de risco indicadas por F1 a F3 na imagem.

Figura 15 – Fotografia apresentando situações de Risco Alto para as moradias do Setor de Risco Cancela Jusante. A letra F indica áreas que estão representadas por fotografias de detalhe

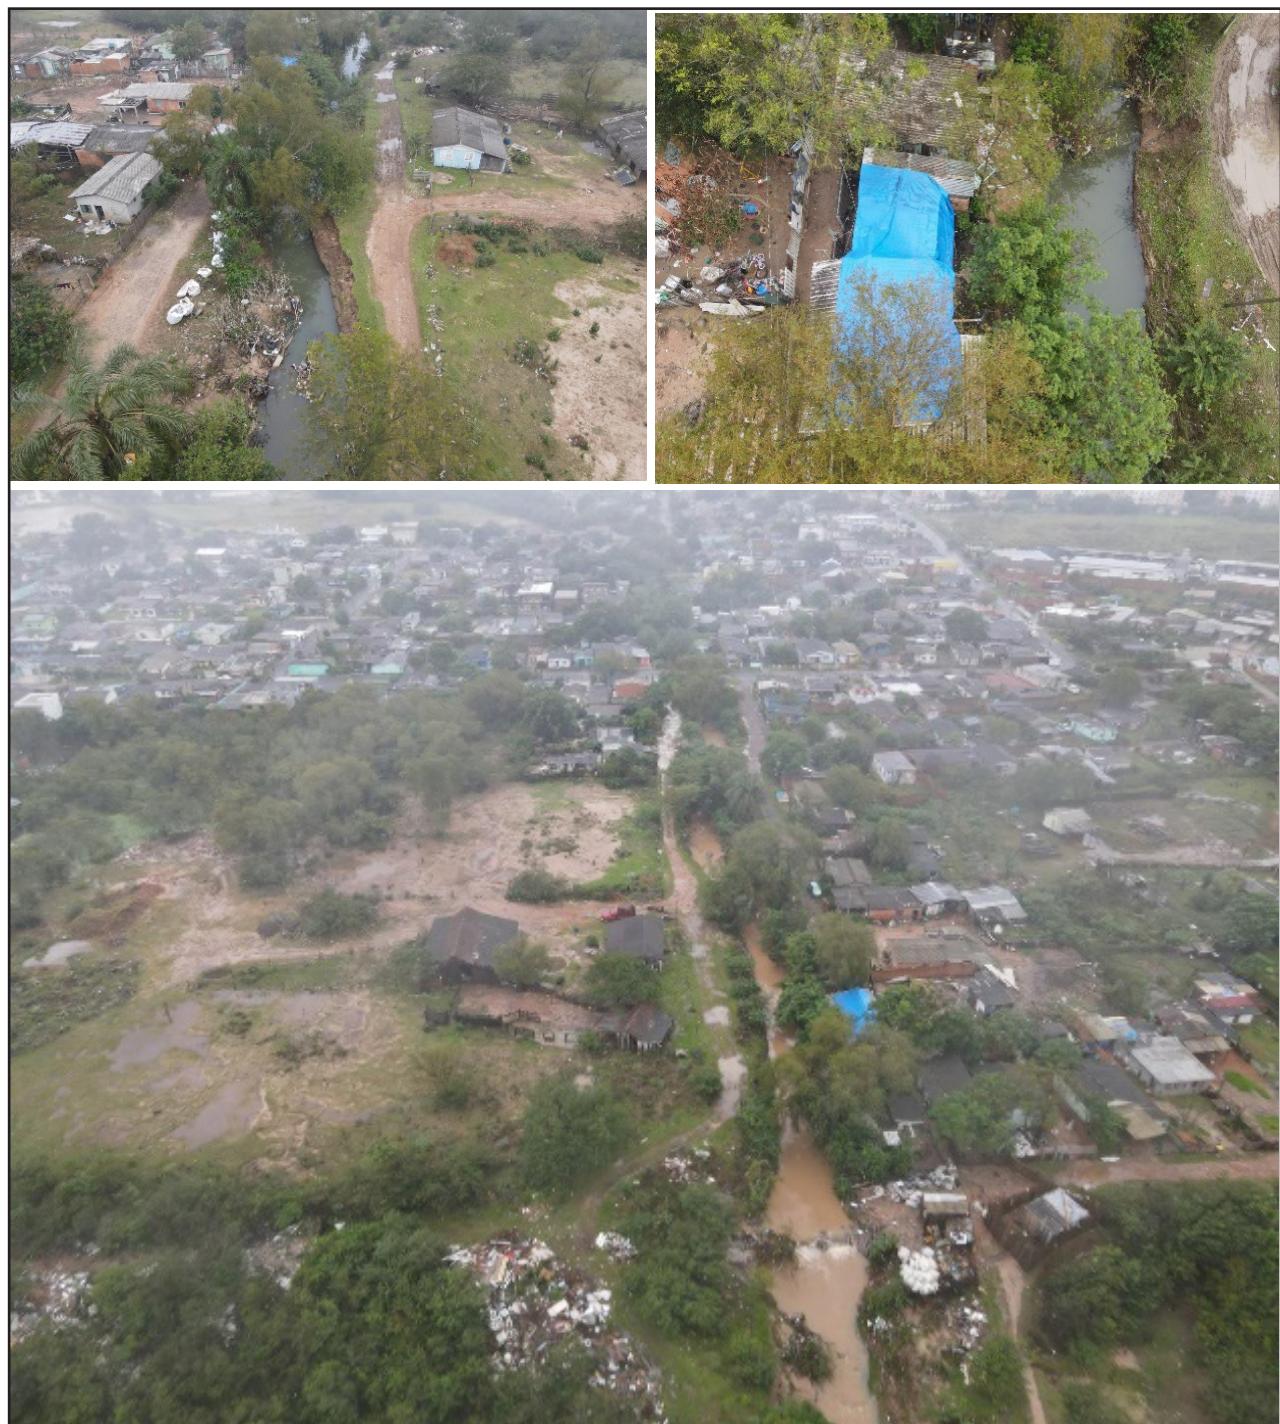
Figura 16 – Fotografia aérea mostrando a ocupação junto ao arroio no segmento indicado por F1, F2 e F3. Moradias muito suscetíveis a processos hidrológicos (F1). Em algumas situações a erosão de margem pode afetar moradias (F2). Presença de área de antigos barreiros (F3)

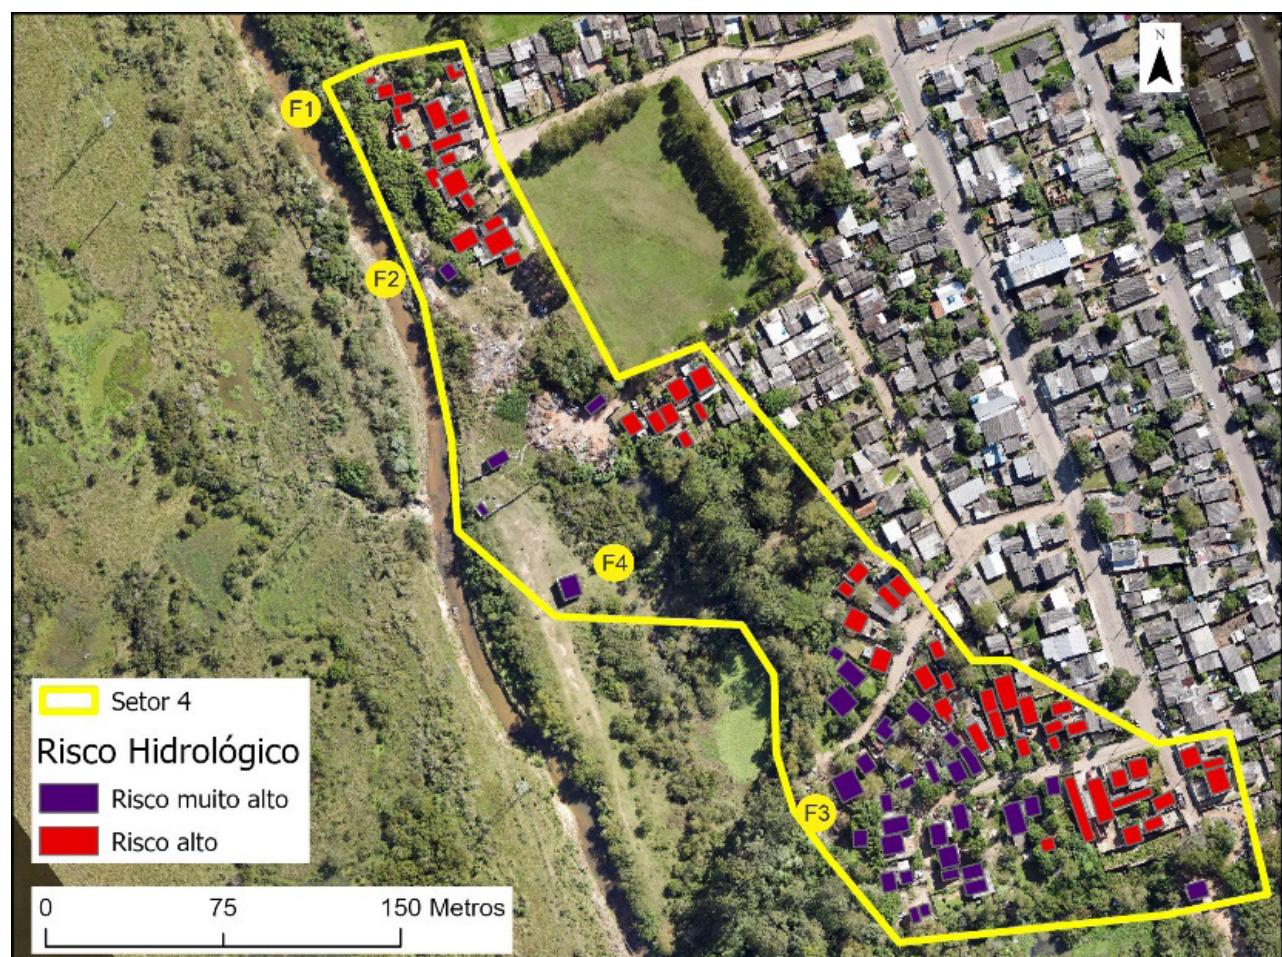
Corresponde ao trecho do Arroio Cadena. Neste trecho encontra-se 56 residências com risco alto de inundação e 36 residências com risco muito alto de inundação (Figura 17). Na Figura 18 estão apresentadas fotografias de situações de risco indicadas por F1 a F4 na imagem

Figura 17 – Fotografia apresentando situações de Risco Alto para as moradias do Setor de Risco Cadena. A letra F indica áreas que estão representadas por fotografias de detalhe
