# Análise geográfica do risco a processos de dinâmica fluvial na Vila Urlândia, município de Santa Maria/RS

Geographical analysis of river dynamics in Vila Urlândia, municipality of Santa Maria/RS

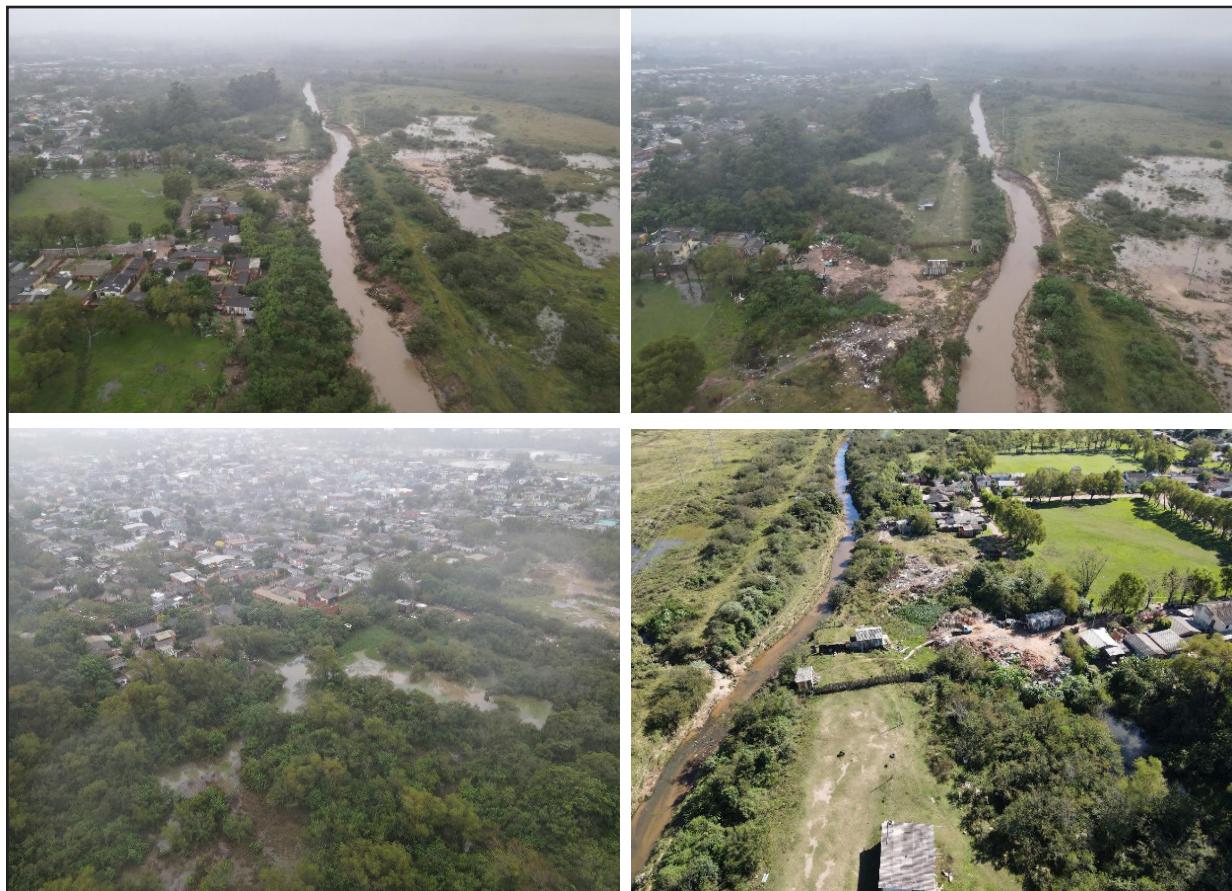
Figura 18 – Fotografia aérea mostrando a ocupação junto ao arroio no segmento indicado por F1 e F2. Ocupação na margem esquerda do arroio Cadena. Áreas de ocupação mais antiga (F1) e de ocupação recente (F2). Fotografias aéreas mostrando banhado associado ao antigo curso do arroio (F3) e avanço da ocupação na margem esquerda do arroio Cadena através de aterros (F4)
