Levantamento de patologias causadas por umidade em uma edificação na cidade de Palmas - TO

Pathologies caused by lifting moisture on a building in Palms - TO town

Esse trabalho foi desenvolvido através de coleta “in loco” de dados em uma edificação no município de Palmas - TO. Nessa edificação foram verificadas patologias ocasionadas por diversos fatores colocando em risco a saúde e a vida das pessoas que trabalham e passam pelo local.

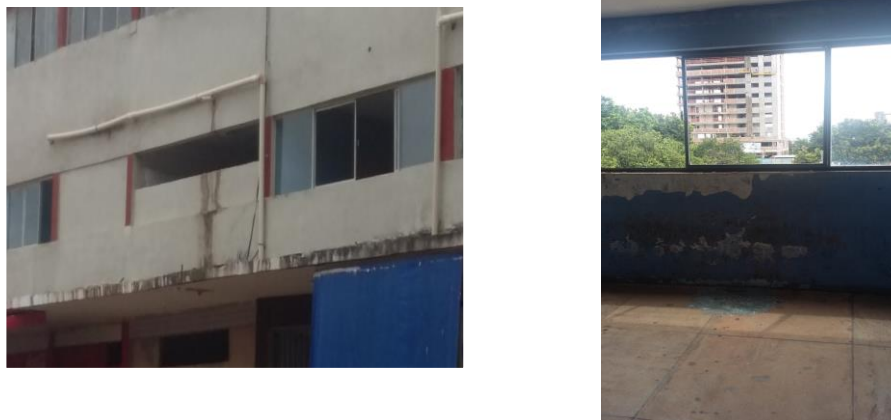
Esse tipo de patologia pode ser causado por diversos fatores, inclusive variação higrótérmica. Na edificação em estudo, onde existia revestimento cerâmico, apareceram manchas e bolores (figura 1 (a)). A variação de umidade na fachada ainda afetou a parte interna, com destacamento da pintura (figura 1 (b)).

Figura 1 (a)- Formação de bolor na fachada e Figura 1 (b)- Destacamento de revestimento interno.

- Retirar todo o revestimento cerâmico, podendo-se chegar até ao emboço;
- Impermeabilizar a fachada com material impermeabilizante para fechar os poros impedindo a circulação da água, como: resinas de silicões, resinas de siloxanos e pinturas acrílicas;
- Reaplicar o revestimento cerâmico.

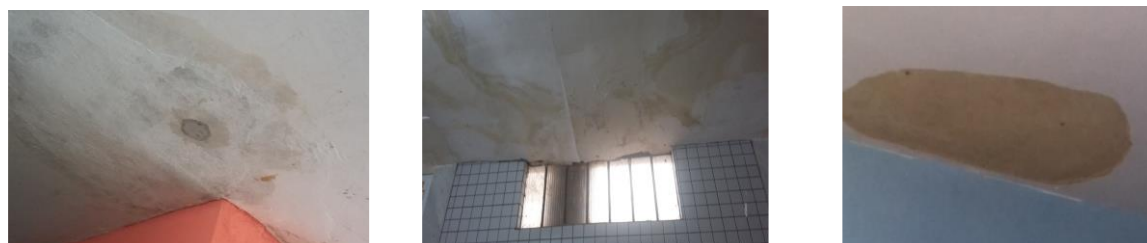
A edificação por ter mais de vinte anos, possui vários pontos de infiltração provenientes de instalações hidráulicas. Foram identificados inúmeros pontos de manchas de água no forro (figura 2 (a)), bolsões de acúmulo de água (figura 2(b)) e destacamento de revestimento, (figura 2 (c)).

Figura 2 (a)- mancha d'água; Figura 2 (b)- bolsão de acúmulo de água e Figura 2 (c)- Destacamento de revestimento.

- Para corrigir esse tipo de problema é preciso primeiramente identificar os pontos das instalações hidrossanitárias que estão ocorrendo vazamentos;
- Identificar o motivo do problema e estudar métodos para solucioná-lo;
- Reparar o local com a patologia. Esse tipo de reparo é muito trabalhoso e de difícil manutenção, pois se a instalação for interna será preciso cortar os pontos atingidos para recuperar.

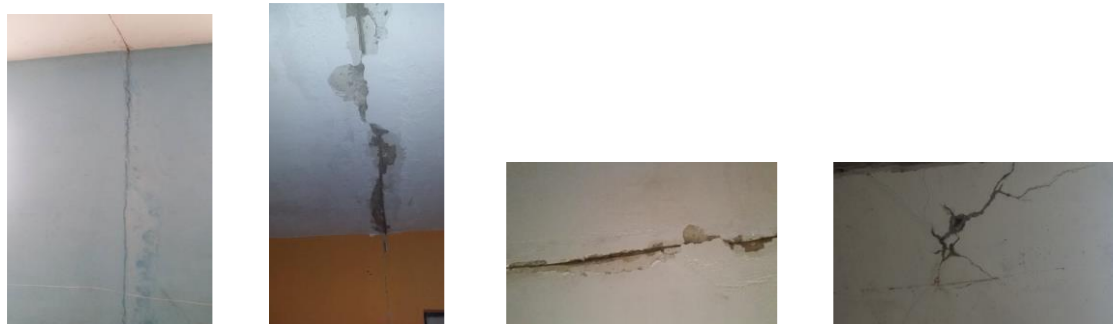
As figuras abaixo demonstram várias fissuras na edificação em estudo. Algumas com manchas de água (figura 3 (a) e figura 3 (b)), que indicam infiltração no forro, percorrendo toda a fissura vertical na parede. Algumas fissuras foram preenchidas com argamassa (figura 3 (b)).

Figura 3 (a)- Fissura no forro e parede; Figura 3 (b)- Preenchimento de fissuras; Figura 3 (c)- Fissura no forro e Figura 4 (d)- Fissura radial na parede.

- O uso da tela metálica, para auxiliar a argamassa. Apesar das origens das fissuras serem diversas, geralmente elas são recuperadas do mesmo modo, que inclui a abertura das mesmas;
- Verificação de vazamentos em tubulações hidráulicas próximo ao local. A abertura deve ser limpa com material que estanqueie o revestimento em volta da mesma, deve-se esperar a secagem total da região;
- Aplicar argamassa flexível, recuperando o local e prevenindo problemas semelhantes.

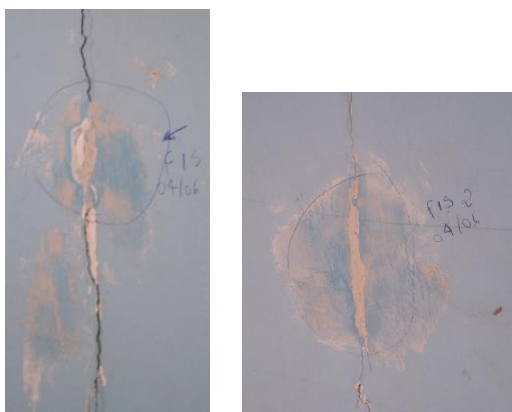
A edificação em estudo possui várias fissuras. Foram escolhidas duas. A primeira com abertura de 3 mm (três milímetros) e a segunda com 1 mm (um milímetro). O local foi sinalizado e preenchido com massa de gesso. O monitoramento foi realizado durante cinco dias.

No quinto dia de verificação observou-se que a primeira fissura (figura 4 (a)) abriu "1x3 mm", já a segunda fissura (figura 4 (b)) não houve alteração. Através desse monitoramento observaram-se quais as fissuras estão ativas ou passivas. Recomenda-se considerar as fissuras passivas como ativas, sempre monitorando alterações.

Figura 4- Preenchimento com massa de gesso- (a) Fissura 1 e (b) Fissura 2

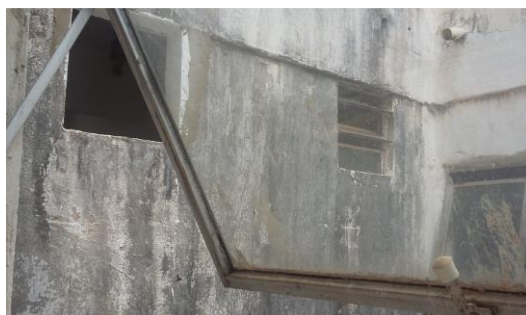
Segundo UEMOTO (1988), o termo eflorescência tem como significado a formação de depósito salino na superfície de alvenarias, isto sendo resultado da exposição de intempéries. Afirma ainda que, quimicamente, eflorescência é constituída por sais de metais alcalinos (sódio e potássio) e alcalino-terrosos (cálcio e magnésio), solúveis ou parcialmente solúveis em água. Diante disso, pela água da chuva ou do solo, o elemento irá estar saturado e os sais serão dissolvidos. Depois a solução migra para a superfície e, por evaporação, a água sai, deixando, na base do elemento, um depósito salino (figura 5(a) e figura 5(b)).

Figura 5 (a) e Figura 5 (b)- Bolores e Eflorescências.

- Usar uma escova de aço para limpar o local, lavando com bastante água abundante.
- O tratamento de bolores, em casos mais graves, para se retirar o mofo das paredes:
- Devem-se verificar vazamentos ou infiltrações.
 - Se não houver infiltrações é preciso retirar apenas a camada de pintura e passar produto impermeabilizante;
 - Em lugares com surgência de mofos é preciso lavar o local e tratá-lo com produtos desinfetantes, impedindo a proliferação desses fungos.

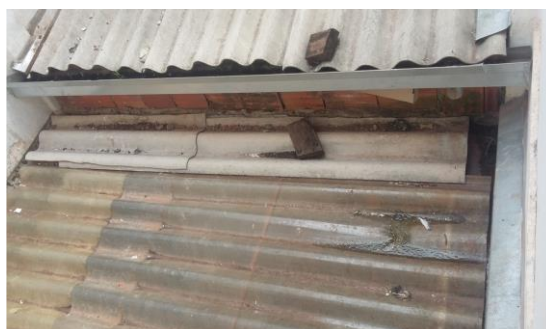
Figura 7- Cobertura (telhas de fibrocimento) e sistema de calhas

No caso da edificação em estudo verifica-se que o telhado está quase que passando da calha e também falta o tubo de captação da água proveniente do material drenante (figura 7). Existem

pedaços de madeira que obstruem a passagem resultando em um acúmulo de água. A mesma tende a procurar caminhos, infiltrando no próprio telhado e material de vedação (paredes) e forro.

- Retirar telhas trincadas e quebradas. Parafusar, retirar materiais que obstruem a passagem de água, colocar tubo de captação de água na calha. Verificar se a seção da calha suporta a vazão.
