Revista Eletrônica em Gestão, Educação e Tecnologia Ambiental  
Ed. Especial GIAU-UEM, Maringá – PR  
Santa Maria, v. 19, 2015, p. 30 - 38  
Revista do Centro de Ciências Naturais e Exatas – UFSM  
ISSN : 22361170

## Diagnóstico visual do sistema de drenagem e erosão a jusante do parque Alfredo Werner Nyffeler em Maringá – PR

Visual diagnosis of the drainage system and erosion where the park “Alfredo Werner Nyffeler” located in the city of Maringa-PR finishes

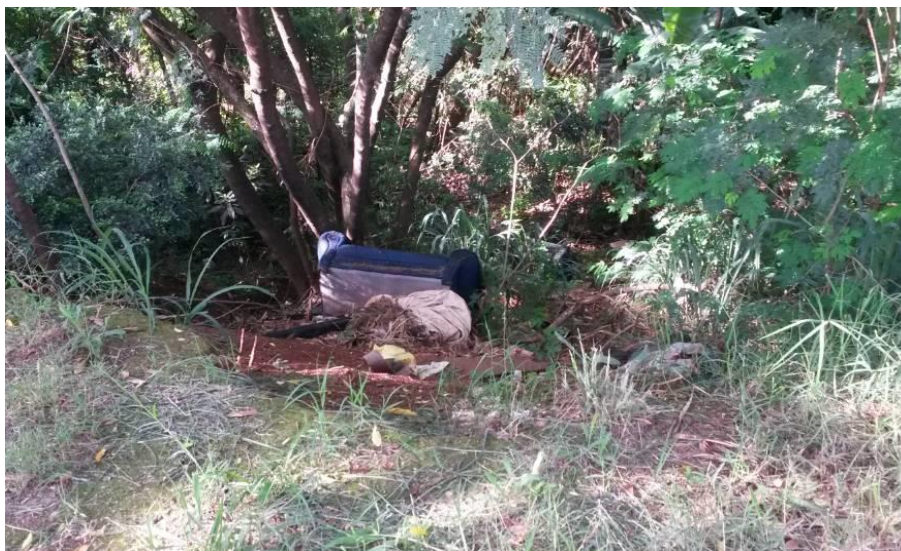
A falta de conscientização da população quanto ao lançamento de resíduos sólidos continuou e atualmente se percebe o acúmulo deles a jusante do parque (Figura 3).

Figura 3 – Resíduos sólidos lançados a jusante do parque Alfredo Wener Nyffeler em Maringá – PR

Ficou clara a necessidade de conscientização quanto ao lançamento de resíduos sólidos no local. A população deve receber educação ambiental, a fim de que seja esclarecido e informado sobre os problemas causados pela erosão e a forma como a disposição incorreta dos resíduos sólidos urbanos

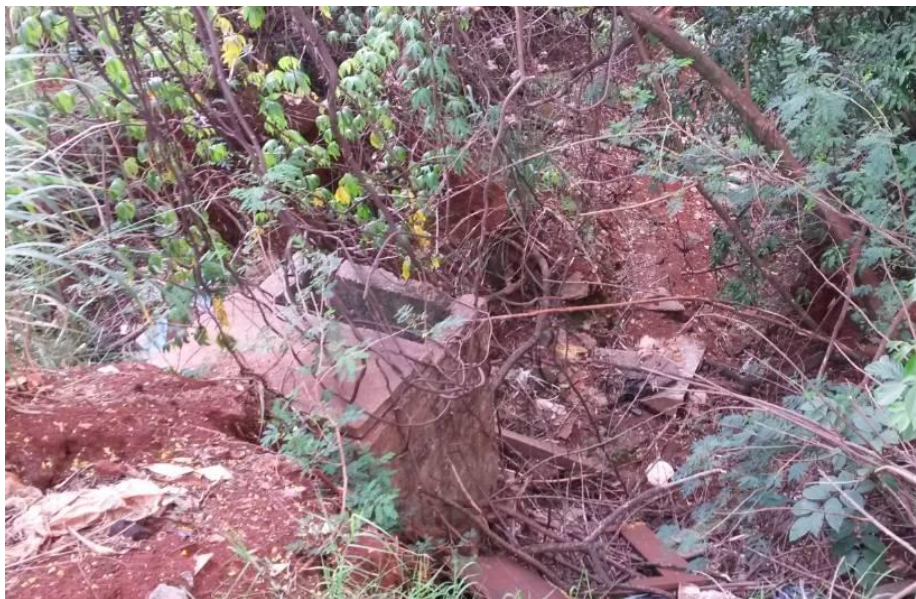
A tubulação implantada para o lançamento das águas, provenientes do escoamento superficial, da bacia de detenção em épocas de cheias se tornou insuficiente para os picos de vazão. Decorrente a isso, a caixa de passagem existente no local estourou (Figura 4, Figura 5), juntamente com as tubulações, onde se percebe vazamentos (Figura 6) e remendos de argamassa (Figura 7) a fim de conter o problema temporariamente.

Figura 4 – Caixa de visita rompeu devido a insuficiência do sistema de drenagem jusante do parque Alfredo Werner Nyffeler em Maringá – PR

Outra medida que deve ser tomada é quando ao sistema de drenagem implantado, que está sendo insuficiente para quantidade de vazão que chega. Deve-se prever um novo projeto de sistema de drenagem, com valores de escoamento, precipitação, infiltração e área de contribuição mais recentes e próximos da realidade do local hoje. Ou seja, deve ser construído um novo sistema de drenagem para substituir o existente, visto que, nos picos de vazão uma vez que a tubulação não aguenta a quantidade de escoamento, com a tubulação rompida, essa água inunda criando um escoamento superficial no solo onde essa tubulação está inserida causando erosão.

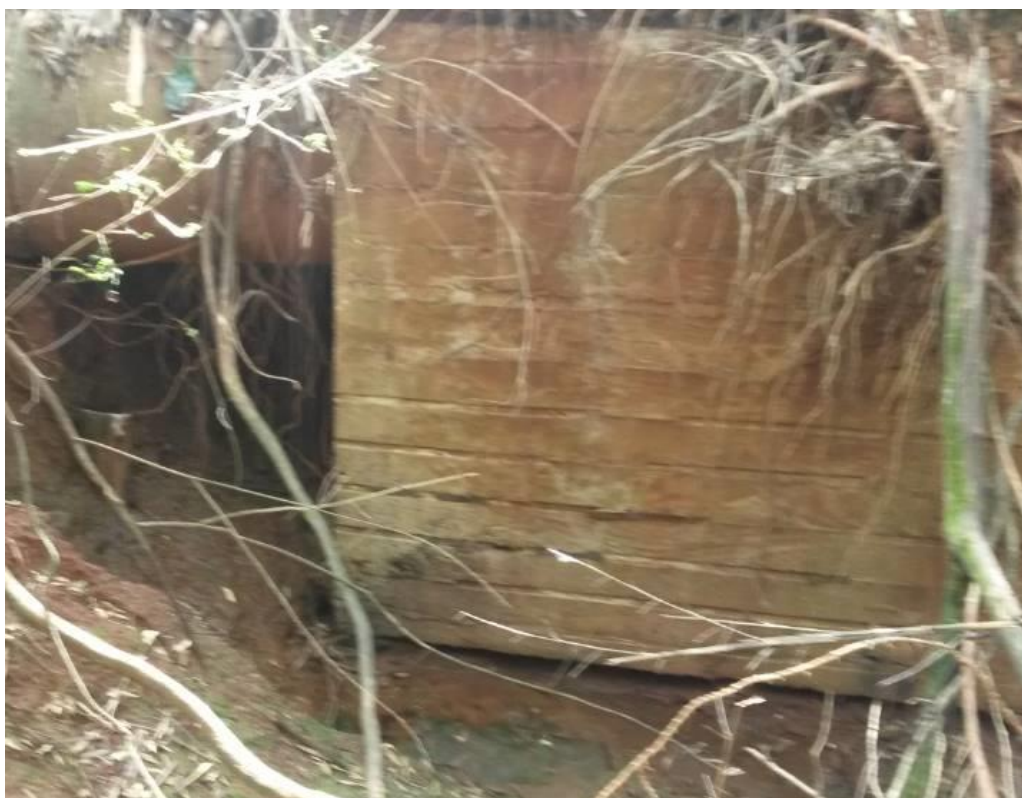
Figura 5 – Caixa de visita rompeu devido a insuficiência do sistema de drenagem jusante do parque Alfredo Werner Nyffeler em Maringá – PR

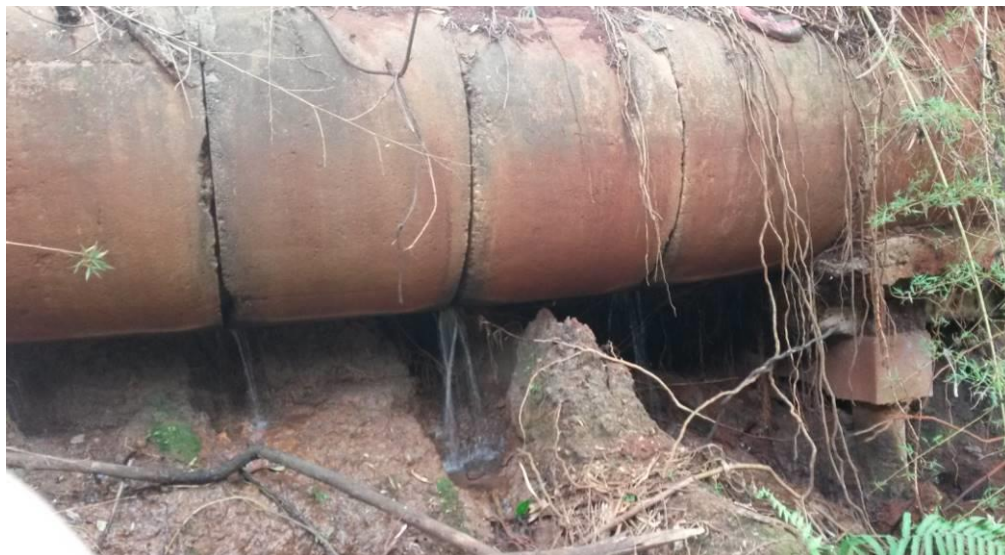
Figura 6 – Tubulação rompeu nas juntas dos tubos devido à insuficiência do sistema de drenagem a jusante do parque Alfredo Werner Nyffeler em Maringá – PR

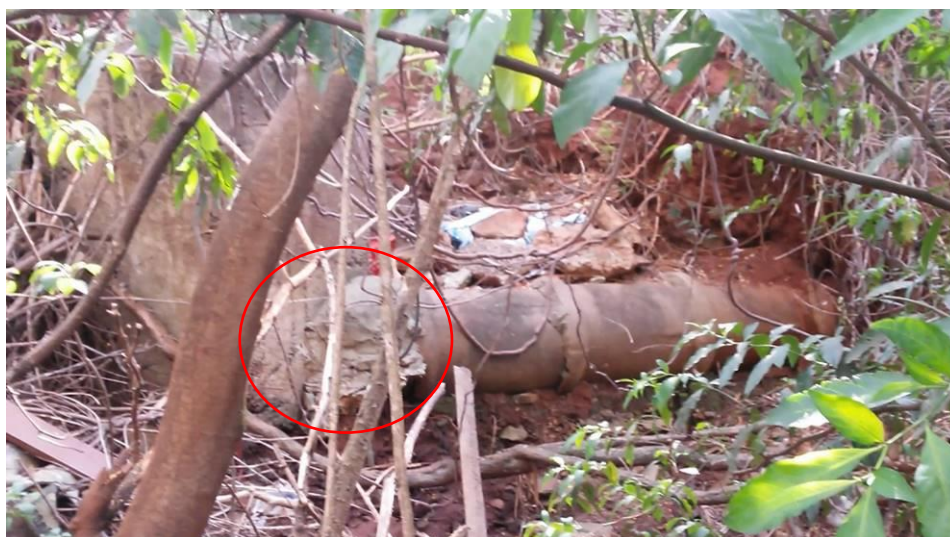
Figura 7 – Argamassa entre a caixa de passagem e tubulação rompidas devido a insuficiência do sistema de drenagem a jusante do parque Alfredo Werner Nyffeler em Maringá - PR

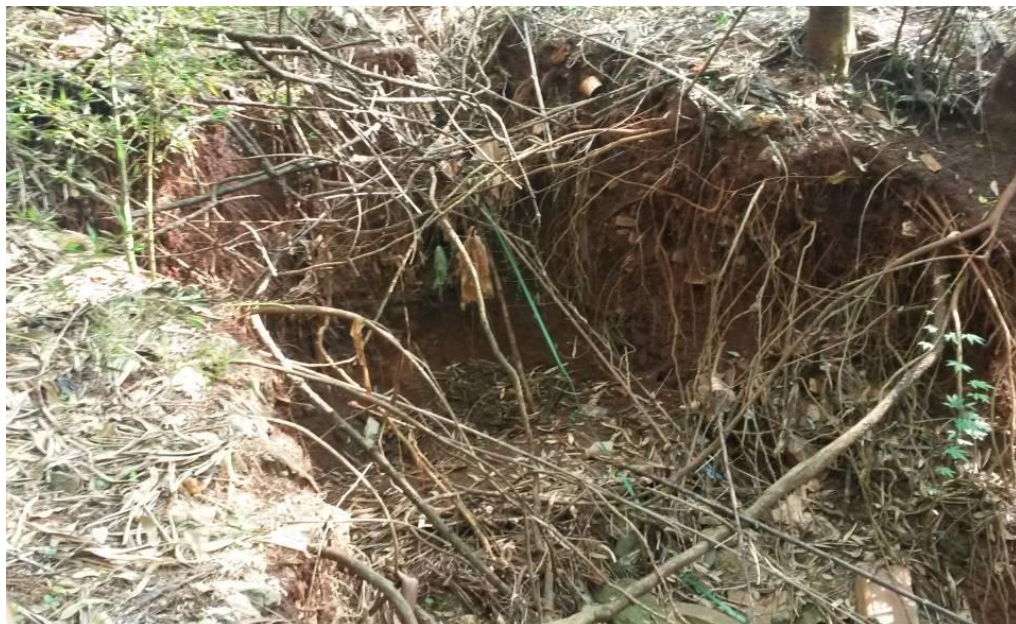
Por meio da análise visual e tátil do solo, percebeu-se ainda que a camada mais superficial de solo existente ali é formada por um aterro, colocada a fim de nivelar o terreno para passagem da tubulação até a montante do riacho, que é o ponto de descarga do sistema de drenagem. Na Figura 8 é possível observar restos de resíduos de construção civil no solo aterrado.

Figura 8 – Restos de resíduos de construção misturados com o terrapleno à jusante do parque Alfredo Werner Nyffeler em Maringá - PR

Primeiramente, deve-se retirar a camada de aterro que existe no local, pois esse, por ter sido feito com solo contaminado de resíduos é um solo de baixa resistência, conseqüentemente de alta erodibilidade. No lugar, deve-se fazer um aterro adequado, com teor de umidade ótimo e peso específico aparente seco máximo. A compactação do aterro deve ser feita de forma adequada.

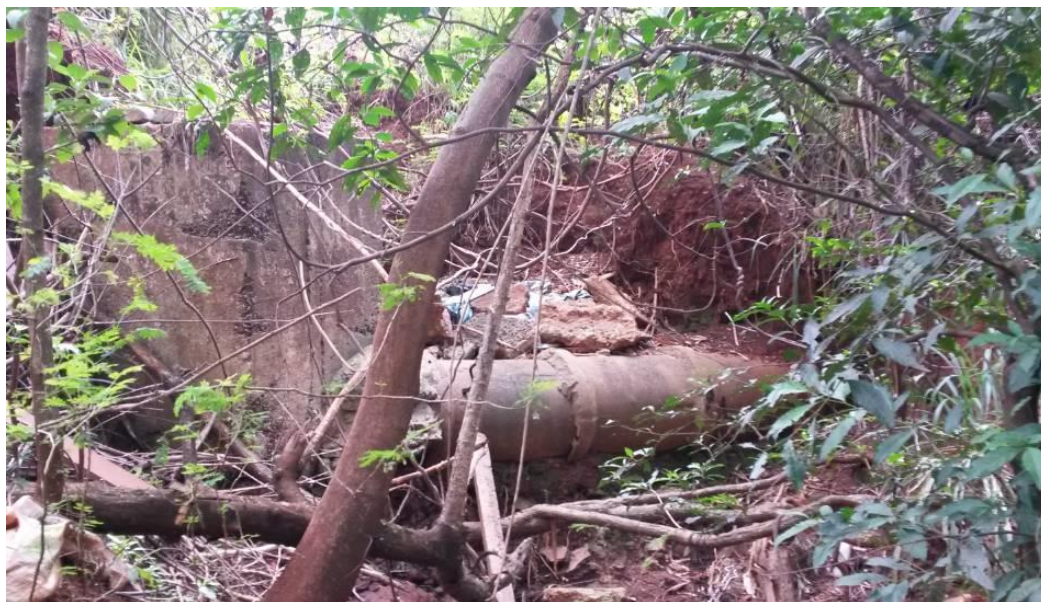
Devido a todas essas ocorrências já apresentadas houve o aceleramento do processo erosivo no local. Essa erosão tomou conta de parte da tubulação, colocando-a em risco de ruptura, podendo levar toda a estrutura ao colapso (Figura 9, Figura 10). Não bastasse isso, a erosão está cada vez mais próxima da calçada, colocando em risco as pessoas, principalmente crianças, que moram na região (Figura 11).

Figura 9 – Processo erosivo a jusante do parque Alfredo Werner Nyffeler em Maringá - PR

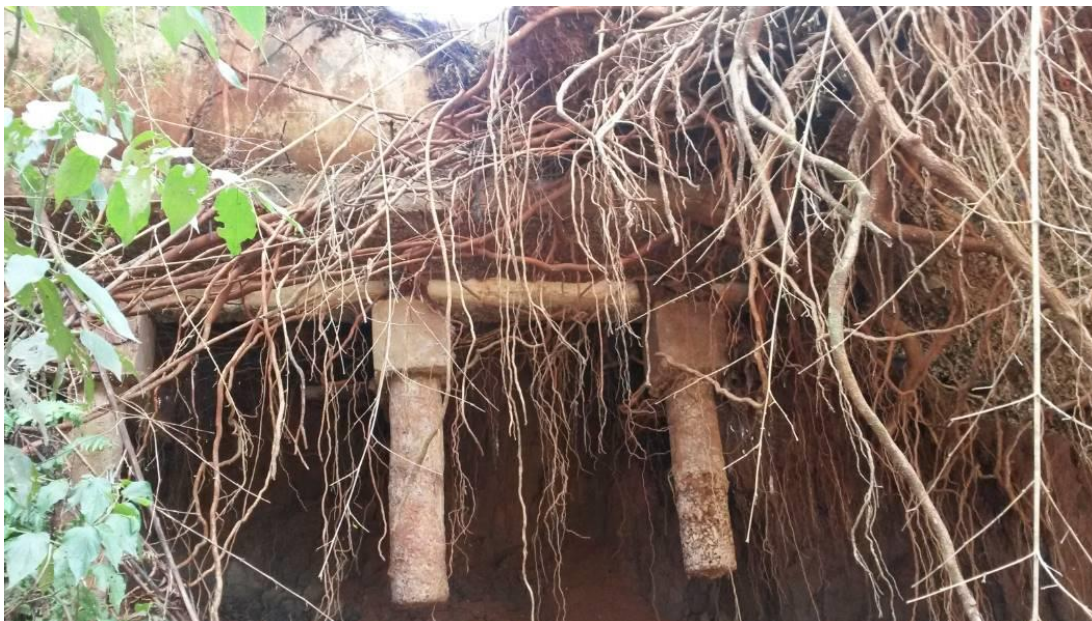
Figura 10 – Processo erosivo atingiu a fundação da estrutura a jusante do parque Alfredo Werner Nyffeler em Maringá - PR  
Fonte: Autor, 2014

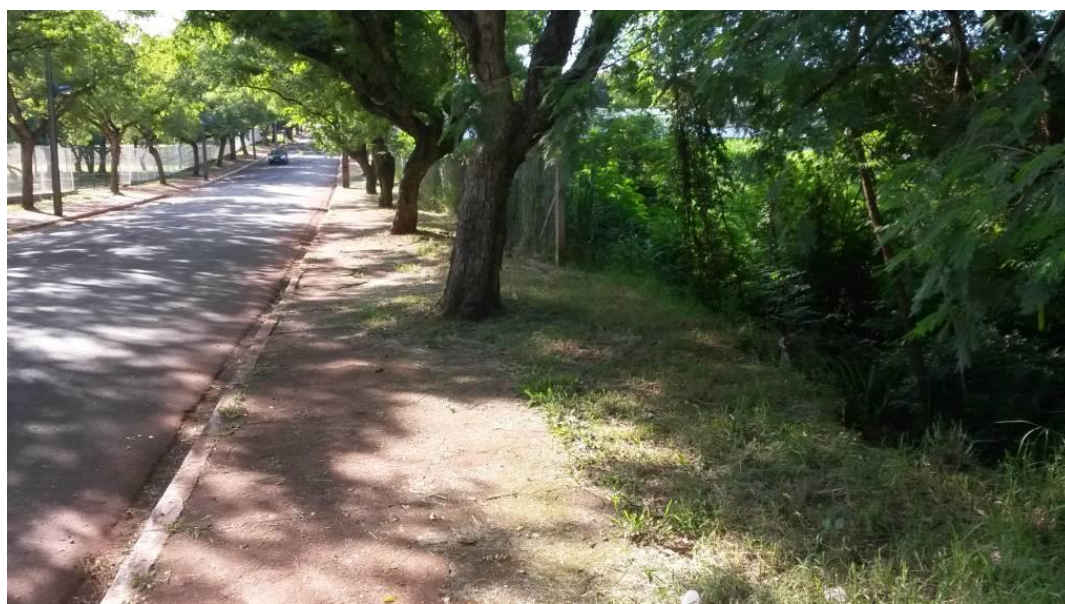
Figura 11 – Processo erosivo próximo à calçada a jusante do parque Alfredo Werner Nyffeler em Maringá - PR  
Fonte: Autor, 2014
