## AVALIAR A ILUMINAÇÃO ARTIFICIAL NOS CENTROS CIRÚRGICOS EM CUIABÁ: ESTUDO DE CASO

Para garantir a segurança em cirurgias, além de todos os elementos técnicos do procedimento em si, é necessário que as condições do local onde ele acontece sejam as melhores possíveis no sentido de diminuir as variáveis que podem alterar o resultado dos procedimentos, aumentar o nível de sucesso e preservar a saúde dos profissionais que atuam dentro do centro cirúrgico. Este artigo tem como objetivo geral apontar a importância da iluminação adequada a este setor do hospital e às tarefas nele desenvolvidas, como objetivos específicos foram fazer um perfil deste hospitais para dois estabelecimentos assistenciais de saúde em dois momentos distintos do ano em Cuiabá, verificar seu respeito às normas que ditam os valores mínimos para a iluminação nos ambientes do centro cirúrgico e ainda verificar se há alteração no perfil de iluminação nos ambientes entre os períodos mais secos e úmidos do ano. Os dados foram obtidos através da observação das condições físicas do ambiente e dos equipamentos à disposição destes profissionais no sentido de iluminar o seu ambiente de trabalho, e de baterias de medições do

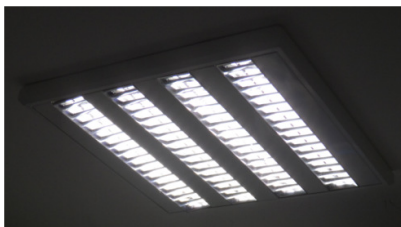
**FIGURA 06** - Luminária da farmácia - Hospital B

Dentro desta farmácia existe somente um sistema de iluminação, formado por duas luminárias para quatro lâmpadas fluorescentes tubulares do tipo T5 de quatorze Watts cada, Figura 06. As luminárias, apesar de não possuírem sistema de proteção, contam com refletores e aletas que redirecionam o fluxo luminoso para baixo.

Como o armário era relativamente alto, com um metro e meio de altura, o aparelho ficou muito próximo da luminária, então a média das medidas tomadas pelo HOBO nesta farmácia nos três dias da primeira bateria de medições foi de 765 lux.

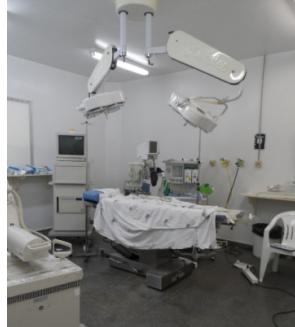
**FIGURA 07** - Sala de cirurgia 2 - Hospital B  
**FONTE:** arquivo próprio

Considerada uma sala de cirurgia grande, a sala de cirurgia 2 do hospital B possui características muito parecidas com os demais ambientes do Centro Cirúrgico. Seu pé direito tem os mesmos 2,56m de altura, seu teto é revestido de tinta branca fosca, suas paredes são da mesma cor. Seu piso, no entanto, é diferente, seu revestimento é feito de granilite cinza, Figura 07.

A média aritmética da medição realizada no dia 06/08/2012, com todo o sistema de iluminação acionado foi de 368 lux. A média aritmética da medição realizada no dia 18/12/2012, noite anterior ao início da segunda bateria de medição com o HOB0, após a manutenção das luminárias e com todo o sistema de iluminação acionado foi de 323 lux.

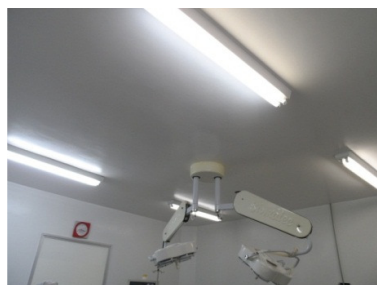
**FIGURA 08** - Sistemas de iluminação da sala de cirurgia 2 - Hospital B

Esta sala conta com dois sistemas fixos de iluminação, o geral e o de tarefa. O geral é composto por quatro luminárias sem proteção, refletores ou aletas, que acomodam duas lâmpadas fluorescentes tubulares do tipo T8 de 40W cada, como pode ser visto na Figura 08.

O sistema de iluminação de tarefa é composto por dois braços articuláveis, com quatro lâmpadas de multivapores metálicos protegidas por uma cúpula de vidro em cada um destes braços. Por serem articulados, este sistema pode ser posicionado de acordo com a necessidade da equipe durante o procedimento. Quando acesso em sua maior potência este foco pode atingir os 13.770lux.

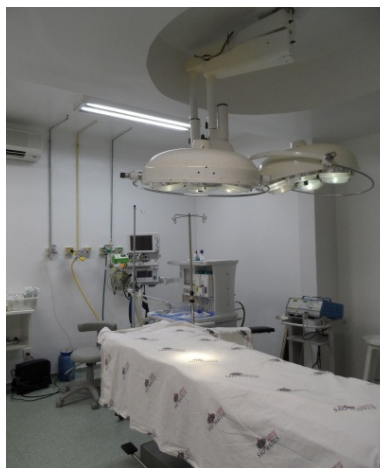
**FIGURA 09** - Sala de cirurgia 5 - Hospital B

A sala de cirurgia 5 é uma sala grande, tem cerca de 25 m<sup>2</sup>. O seu teto tem duas alturas de pé direito como pode ser observado na figura 105, e é revestido com tinta branca fosca, Figura 09.

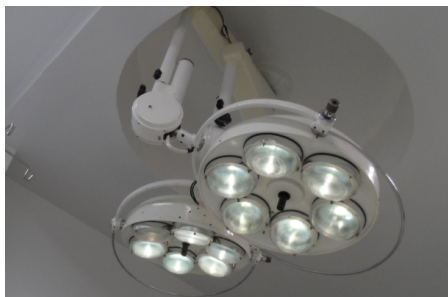
**FIGURA 11** - Sistema de iluminação de tarefa da sala de cirurgia 5 - hospital B  
**FONTE:** arquivo próprio

Na figura 11 é possível verificar o foco cirúrgico fechado sobre um ponto na mesa cirúrgica e a pouca influência que este exerce sobre os níveis de iluminamento próximos. Quando acionado em sua maior potência este foco atinge os 3.025,0lux.
