## Banco de dados sobre sinalização horizontal de proibição de estacionamento em interseções urbanas no centro de Cachoeira Do Sul

Database on horizontal signage prohibiting parking at urban intersections in downtown Cachoeira do Sul

Este relatório apresenta os resultados de uma coleta de dados de campo realizada pelo Laboratório NVA (Núcleo de Veículos Autônomos da Universidade Federal de Santa Maria – UFSM), com o objetivo de analisar a conformidade da sinalização horizontal de proibição de estacionamento (faixa amarela) nas proximidades de interseções urbanas. A ação integra esforços do laboratório no mapeamento de variáveis críticas à segurança viária e ao planejamento urbano.

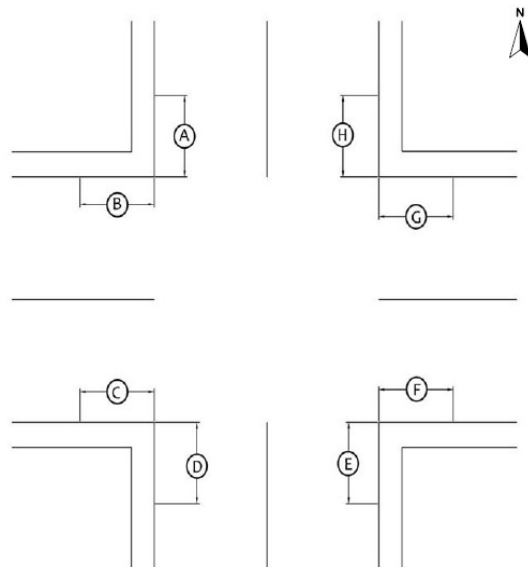
### Figura 2

A Figura 2 apresenta as posições na interseção, onde as sinalizações horizontais de proibição de estacionamento (faixa amarela) foram coletadas.

*Posições na interseção, onde as sinalizações horizontais de proibição de estacionamento (faixa amarela) foram coletadas*

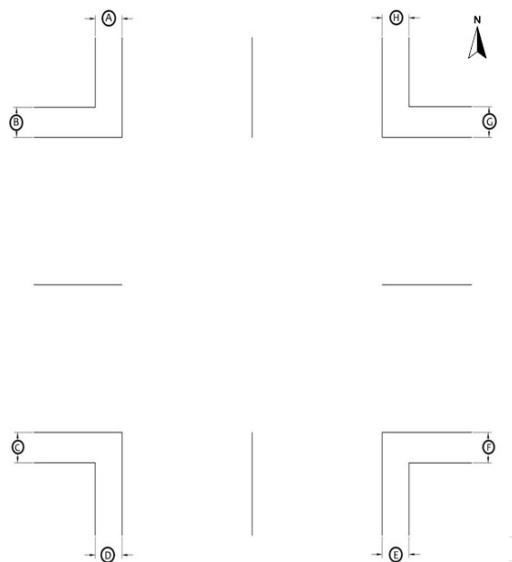
### Figura 3

A Figura 3 apresenta as posições na interseção, onde as larguras de calçadas foram medidas.

*Posições na interseção, onde as larguras de calçadas foram medidas*
