A Geomorfologia do município de Arroio do Padre – RS e as suas relações com as Alterações Geomorfológicas da Enxurrada de 15 de novembro de 2010.

Geomorphology of the municipality of Arroio do Padre (Rio Grande do Sul State) and its relations with the geomorphological changes due to November 15th 2010 Flash-flood

Mauricio Meurer, Cláudia Werner Flach
Universidade Federal de Pelotas, RS, Brasil.

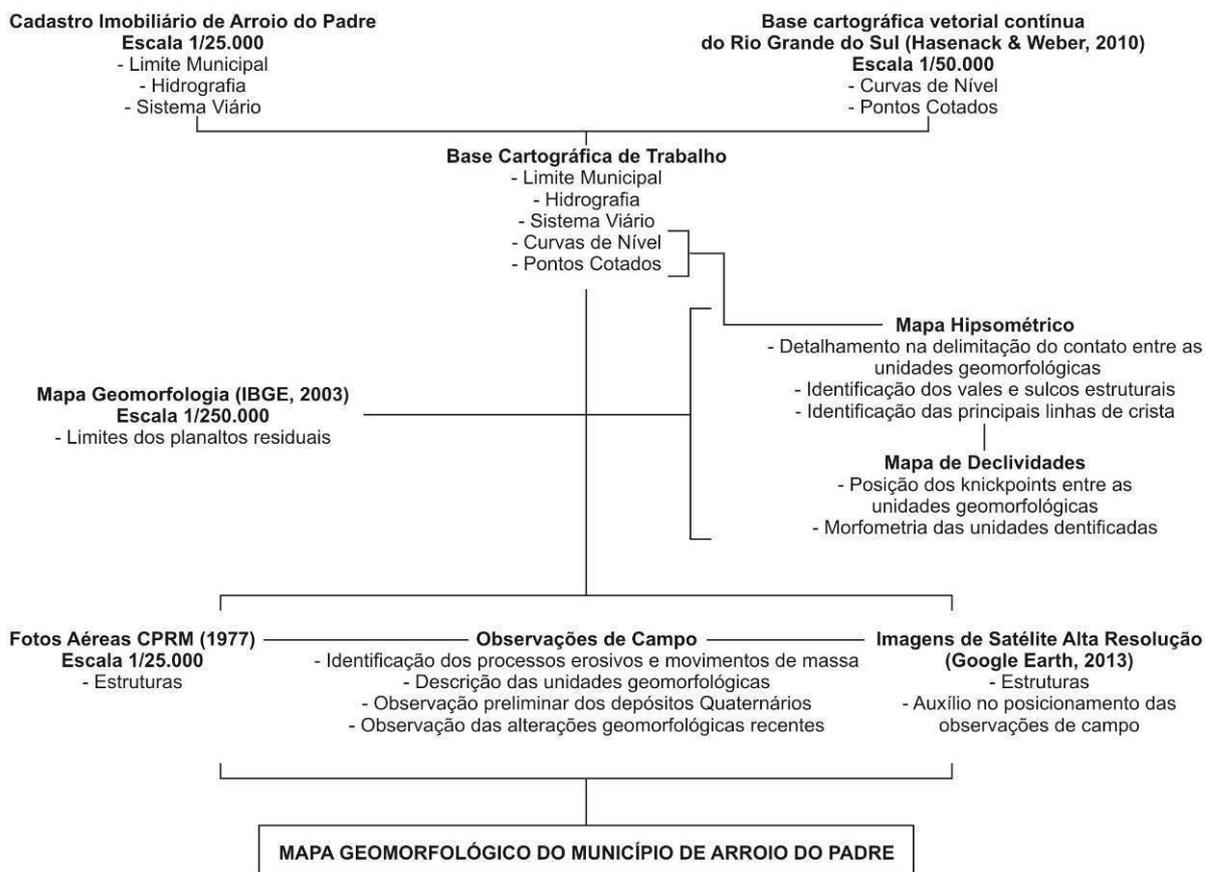
Figura 2. Esquema metodológico utilizado para a elaboração do mapa geomorfológico do município de Arroio do Padre.

Para a elaboração da Cartografia Geomorfológica do município de Arroio do Padre, foi elaborado um esquema metodológico (Fig. 2) que mesclou informações das cartografias geomorfológicas já existentes com informações inéditas extraídas de fotografias aéreas, imagens de satélite, de observações de campo e trabalho de gabinete. O esquema metodológico elaborado buscou se adequar a metodologia de cartografia geomorfológica proposta pelo IBGE (2009), porém com algumas modificações. Desta metodologia, foram retidos os níveis taxonômicos, a divisão do 4º nível taxonômico em modelados de dissecação (representados pela letra D) e modelados de Acumulação (representados pela letra A), e a maior parte das simbologias (salvo algumas adaptações para simbologias não previstas na metodologia original).

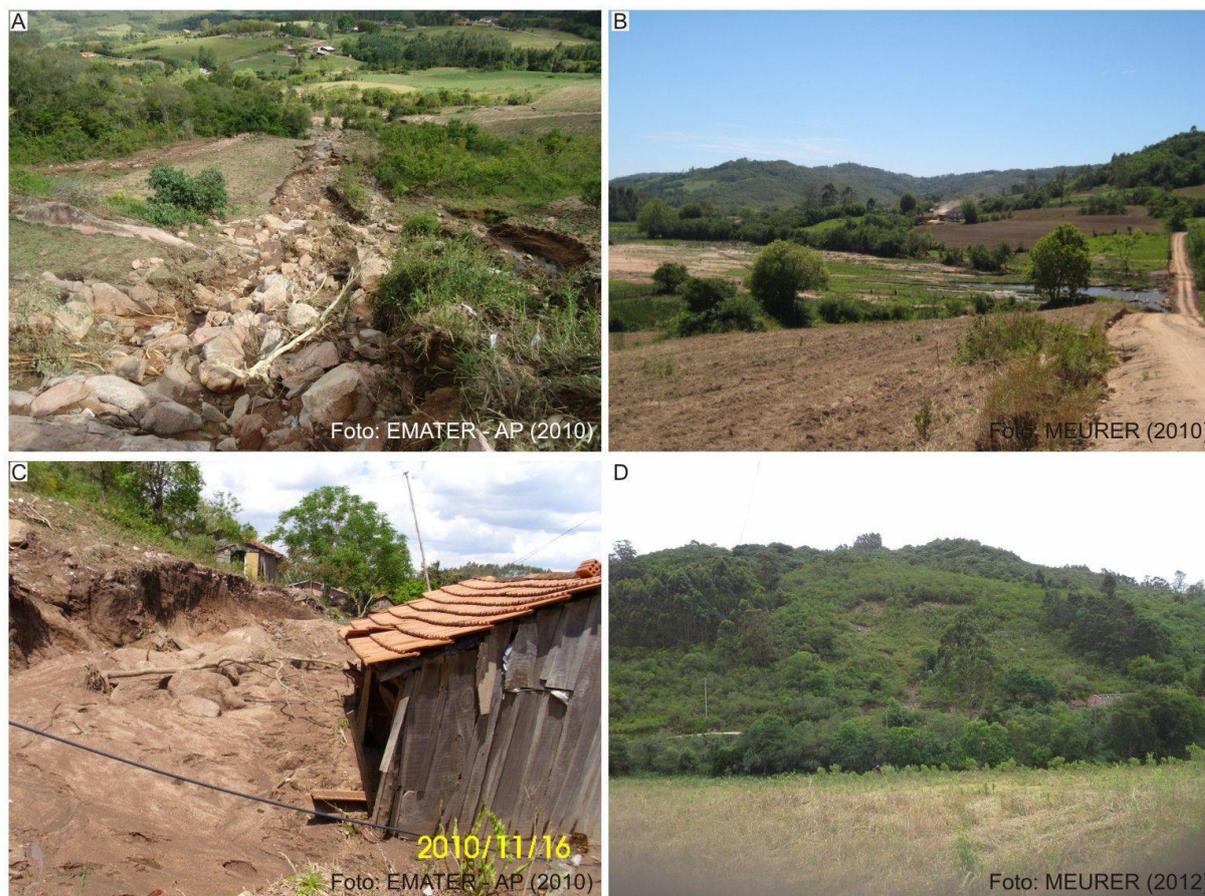
Figura 3. Alterações geomorfológicas sobre as vertentes. A) Forte erosão linear em área de lavoura, expondo os solos profundos; B) Entulhamento do médio e baixo vale do Arroio Pimenta (à esquerda); C) Rolamento de blocos e fluxo de detritos que atingiu um galpão; D) Cicatriz de movimento de massa em vertente de forte declividade.

Nos locais de declividade mais acentuada, foi possível observar a presença de sulcos e ravinas, algumas delas cortando as lavouras de fumo (Fig.3A). Em algumas vertentes, ocorreram movimentos de massa, com danos a algumas moradias, o que obrigou os moradores destas áreas a abandonarem as suas residências (Fig.3C e Fig.3D).

O material sedimentar removido pela erosão foi transportado e depositado nas áreas de menor declividade (fundos de vale) quando a água começou a reduzir a sua energia (Fig.3B).

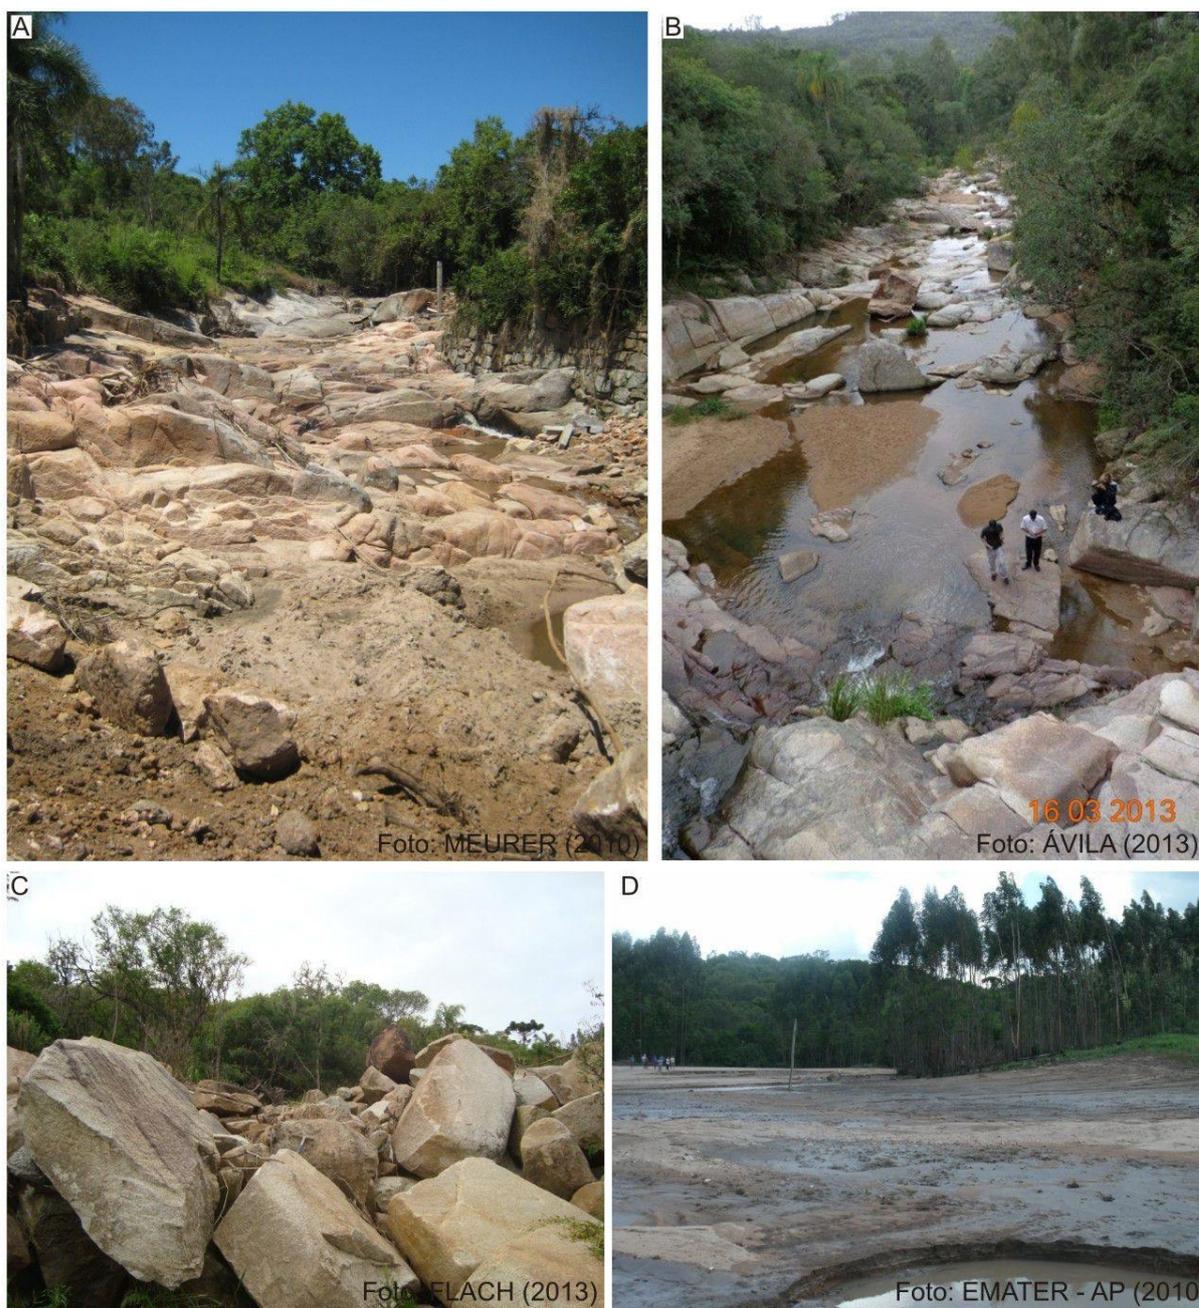
Figura 4. Alterações geomorfológicas ao longo da rede de drenagem. A) Exaustão de sedimentos, com exposição do *bed-rock*; B) Alargamento do canal fluvial; C) Deposição de matacões imbricados, resultante do intenso fluxo da enxurrada; D) Entulhamento do fundo de vale com materiais arenosos e lamosos.

Foram observadas ao longo da rede hidrográfica da bacia do Arroio Pimenta uma série transformações tais como o alargamento do leito médio em função da erosão marginal, o rebaixamento do leito em alguns trechos de canal com e exumação do embasamento devido à forte incisão vertical, a mudança da posição do leito (avulsão fluvial), o barramento de um curso d'água provocado pelo imbricamento de blocos e matacões, e o entulhamento dos canais fluviais nos trechos de menor declividade pelos sedimentos oriundos dos setores a montante (Fig.4).

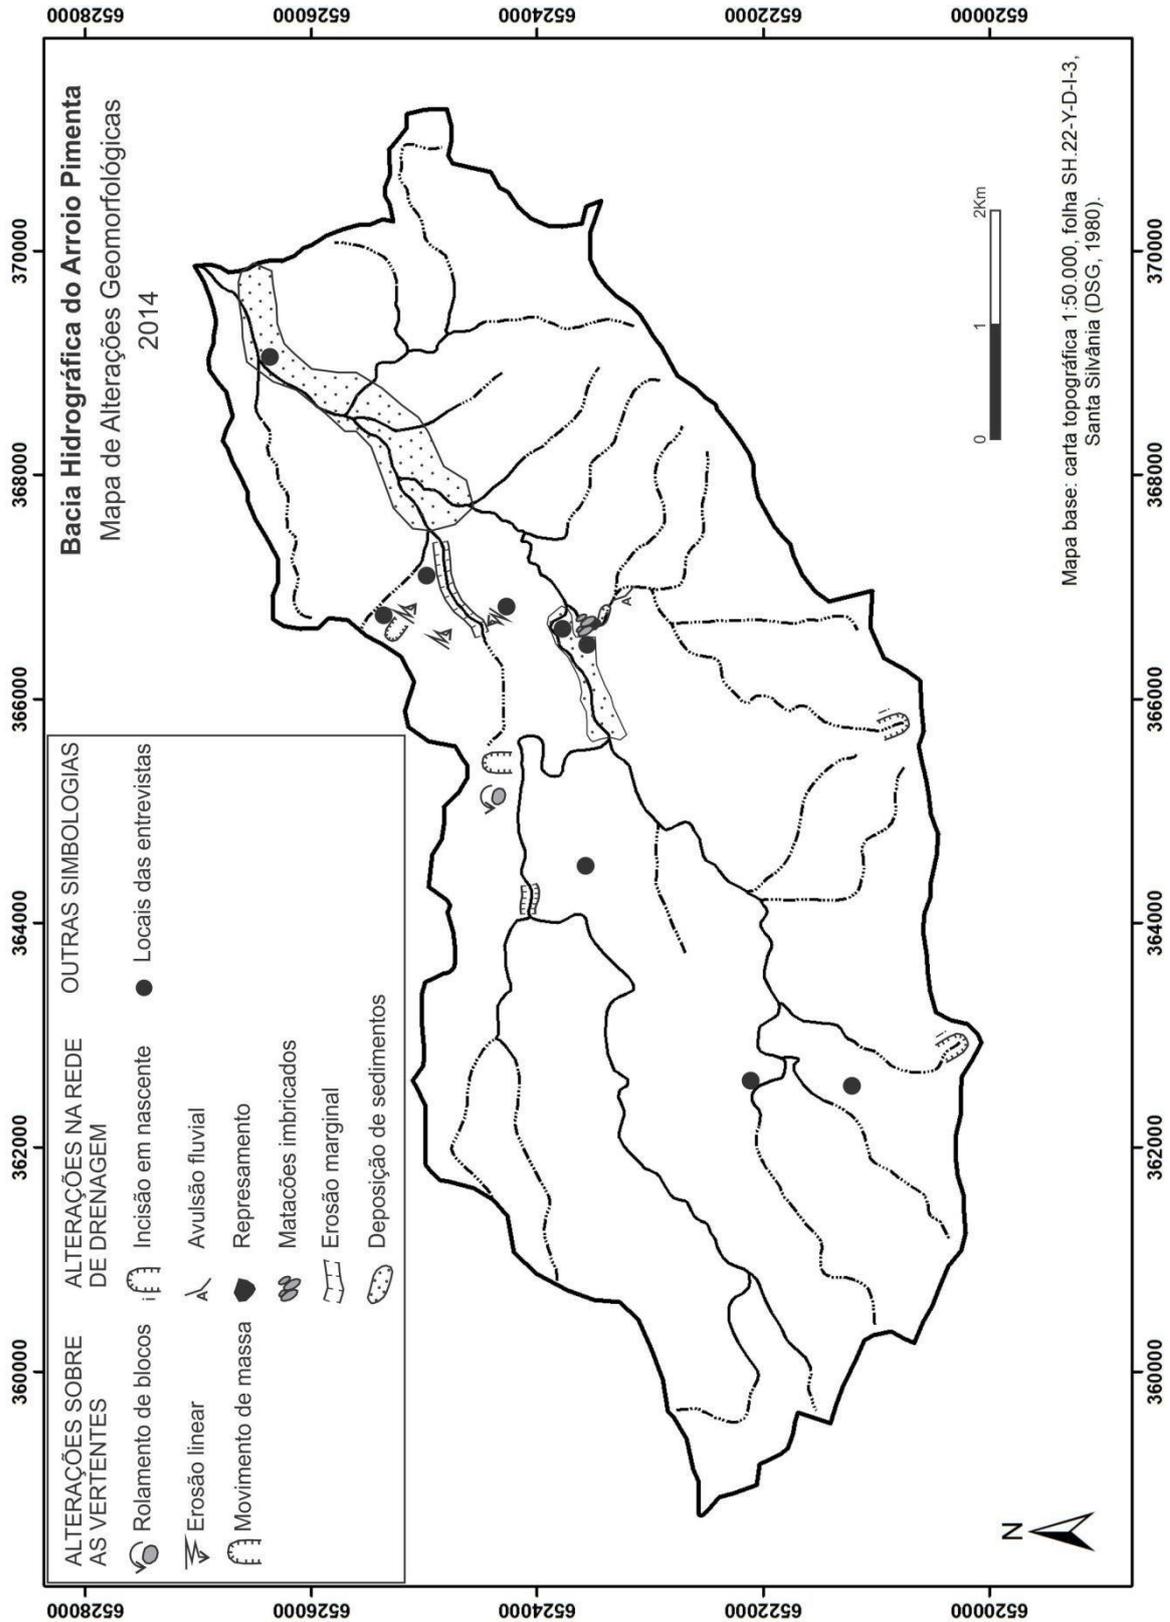
Figura 6. Mapa das alterações Geomorfológicas na Bacia Hidrográfica do Arroio Pimenta

A análise das fotografias cedidas, a interpretação das imagens de satélite e as observações de campo mostraram que a enxurrada atingiu quase que exclusivamente a bacia hidrográfica do Arroio Pimenta, na metade norte do município. Por este motivo, as etapas de levantamento das consequências da enxurrada e as entrevistas foram realizadas nesta bacia hidrográfica. Todas as consequências levantadas em campo foram sistematizadas no Mapa de Alterações Geomorfológicas da Bacia Hidrográfica do Arroio Pimenta (Fig.6).
