## **Avaliação dos impactos ambientais na área de influência direta do córrego da Estiva, município de Betim, MG, Brasil**

Evaluation of environmental impacts in the area of influence direct of Estiva stream, Betim city, MG, Brazil

**Thiago Santiago Soares, Mariana Aparecida Soares Côrtes, Angelina Dornelas Freitas e Fernanda Carla Wasner Vasconcelos**

Centro Universitário UMA, Belo Horizonte, MG, Brasil

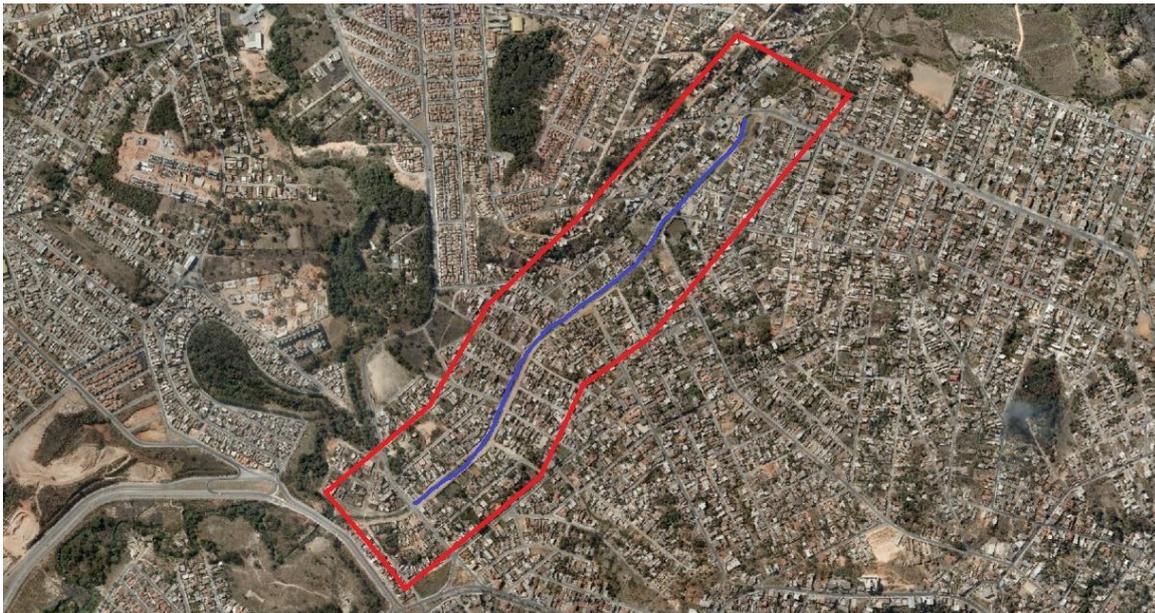
Figura 2: Delimitação da Área de Influência Direta (vermelho) do trecho estudado do córrego da Estiva (azul). Fonte: Instituto de Pesquisa e Política Urbana de Betim - IPPUB.

Para a delimitação da AID no mapa, utilizou-se uma ortofotografia da área estudada através do Instituto de Pesquisa e Política Urbana de Betim - IPPUB e a ferramenta 'Adicionar Caminho'. Definiu-se então como AID, 150 metros a partir de cada margem do córrego no perímetro de 1,34Km situado na área urbana, visto que o córrego tem aproximadamente 5Km de extensão.
