Diagnóstico ambiental da área de preservação permanente da nascente do córrego almeida utilizando ferramenta de geoprocessamento (Aparecida de Goiânia - GO)

Environmental diagnosis of conservation area permanent stream of spring almeida using gis tool (Aparecida de Goiânia – Goiás - Brazil)

Thiago Augusto Mendes¹, João Victor Mariano², Paulo Henrique Gonçalves Marques³ e Layara de Paula Sousa Santos⁴

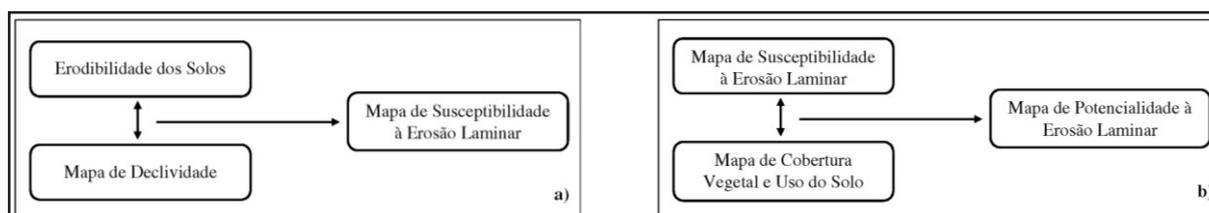
Figura 2 - Metodologia para elaboração dos mapas de susceptibilidade e de potencialidade à erosão laminar. Fonte: SALOMÃO (1992)

Para a avaliação da susceptibilidade à erosão e do potencial erosivo do terreno da área de estudo optou-se pela metodologia apresentada por Salomão (1992). A susceptibilidade à erosão em uma dada área pode ser avaliada com base no cruzamento ou interseção dos dados qualitativos de erodibilidade relativa dos solos com os dados quantitativos da inclinação das rampas representadas no terreno por faixas de declividade (Figura 2a).

Com o mapa de susceptibilidade à erosão laminar elaborado o procedimento seguinte foi confeccionar o mapa de potencialidade à erosão laminar. A metodologia adotada baseia-se no cruzamento do mapa de susceptibilidade à erosão laminar com o mapa de cobertura vegetal e uso do solo. Tal procedimento foi baseado na metodologia do IPT (1991), a qual foi amplamente discutida por Salomão (1999) (Figura 2b).

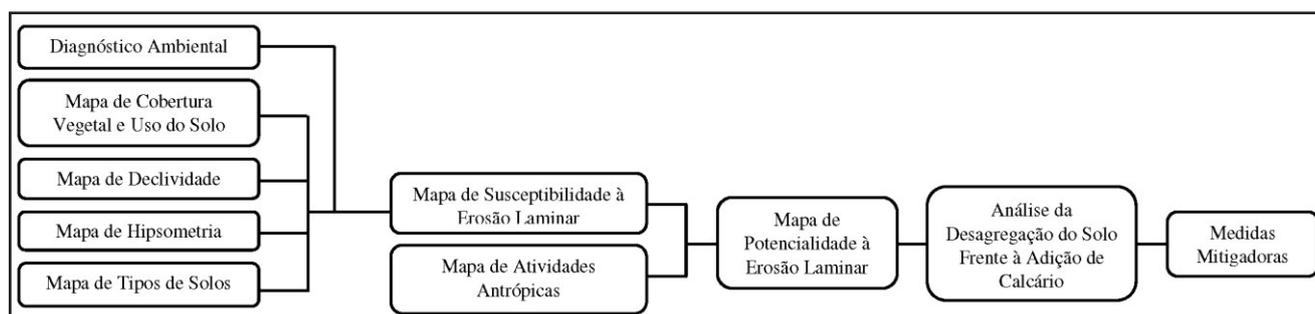
Figura 3 - Etapas do processo metodológico

Todas as etapas do processo metodológico utilizado neste trabalho podem ser visualizadas na Figura 3, em forma de fluxograma.

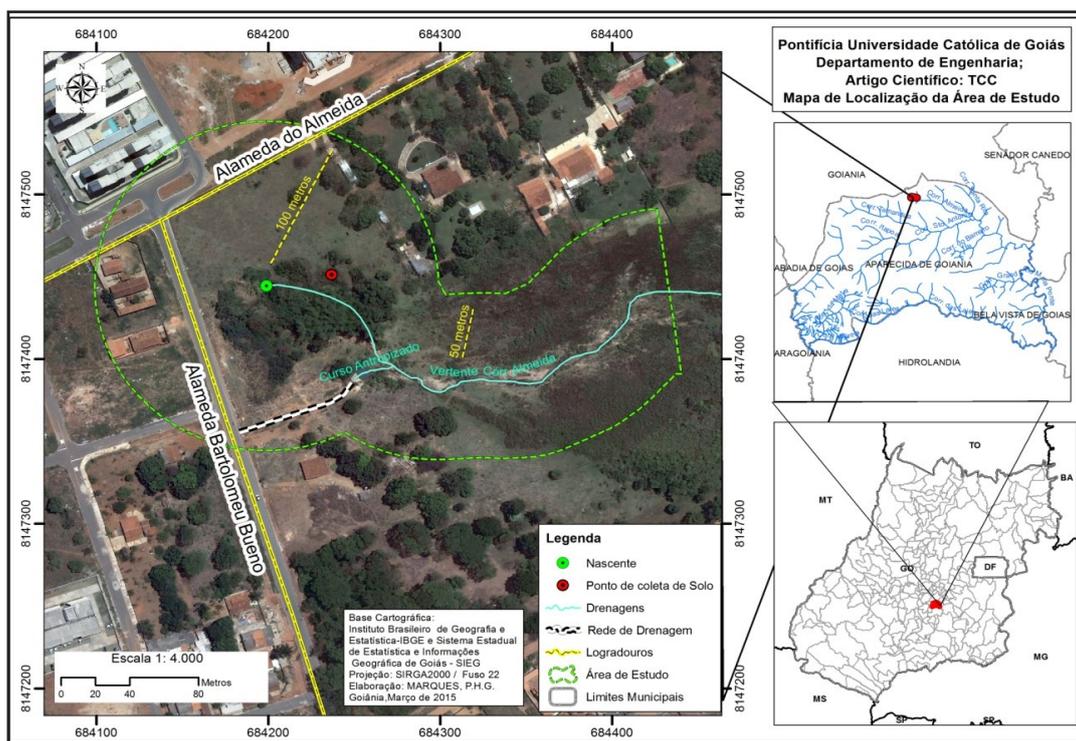
Figura 4 – Mapa de localização e pontos de interesse das áreas de estudo

O diagnóstico ambiental baseou-se na Lei Complementar N° 005, de 30 de Janeiro de 2002, do município de Aparecida de Goiânia, que dispõe sobre o zoneamento, uso e ocupação do solo, na área urbana e rural deste município e estabelece outras providências urbanísticas. Conforme esta lei a nascente do Córrego Almeida, situada no Bairro Jardim Luz, município de Aparecida de Goiânia (GO), corresponde a uma Área de Preservação Permanente localizada em Zona de Proteção Ambiental, ZPA-I (Figura 4).

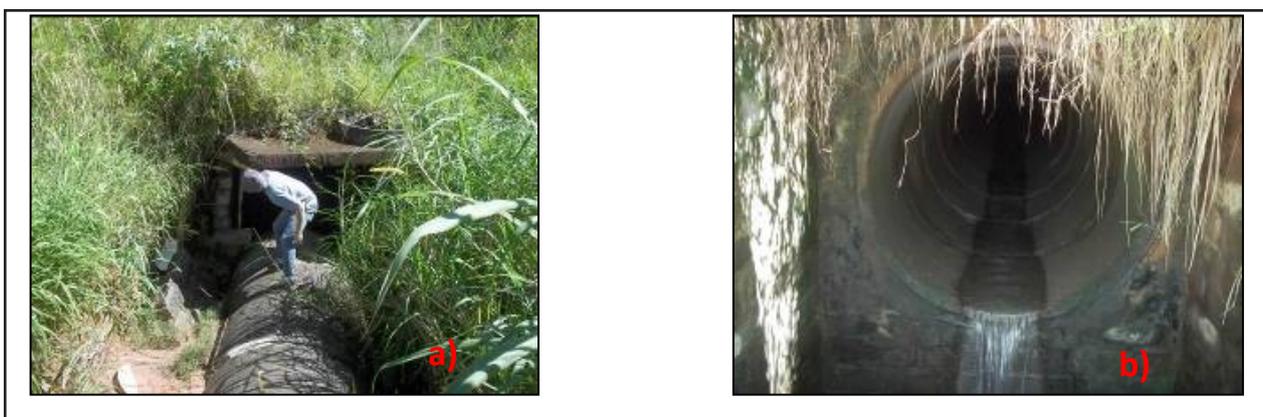
Figura 5 – Rede de drenagem descoberta devido à má execução de obras de engenharia

Durante vistoria *in loco* foi constatada a existência de uma erosão do tipo voçoroca, consequência da má execução dos serviços de pavimentação das ruas da região vizinha e da implantação inadequada das redes de drenagem urbana. Percebe-se que as redes de águas pluviais são direcionadas à cabeceira do Córrego Almeida e que se apresentam parcialmente danificadas pelo excesso de escoamento (Figura 5a e Figura 5b).

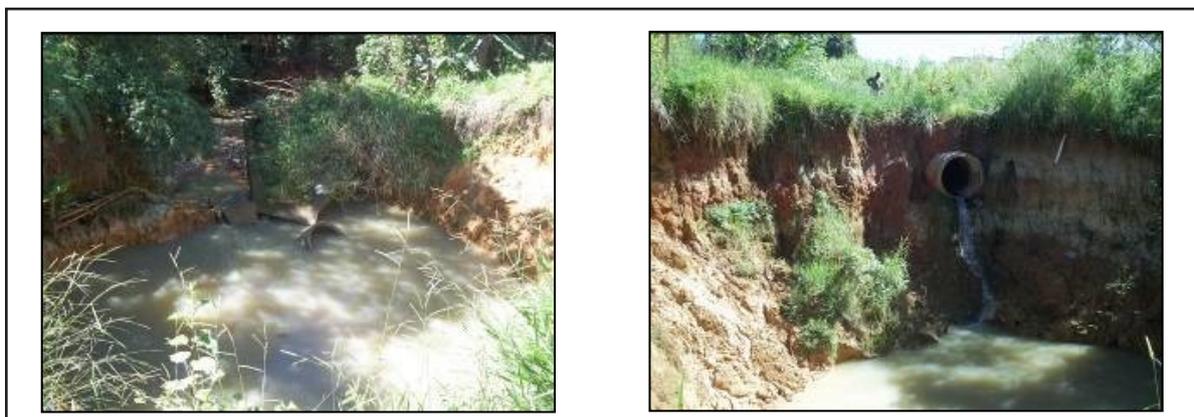
Figura 6 – Erosão em estágio avançado desencadeada por falta de dissipadores de energia e rompimento da rede de drenagem pluvial

A Figura 6 mostra o estágio avançado em que se encontra a erosão situada na Área de Preservação Permanente da nascente do Córrego Almeida. A (Figura 6a) mostra parte da erosão em frente ao ponto de lançamento das águas plu-

vias, enquanto a (Figura 6b) mostra a magnitude da erosão.

Como medida mitigadora sugere-se a elaboração e execução de um Plano de Recuperação de Área Degradada (PRAD) que contemple a recuperação da erosão encontrada, recomposição florística da área danificada (de preferência com espécies nativas) levando em consideração as características físicas, químicas e estruturais do solo local (solo tropical) e adequado dimensionamento da rede de drenagem pluvial, sistemas de lançamento e dissipação de energia.

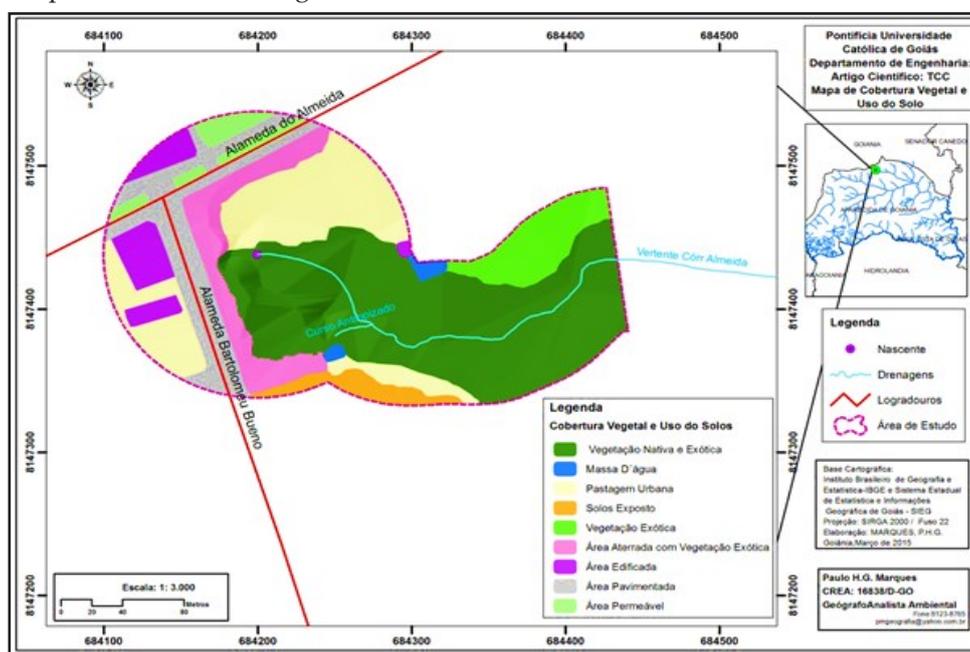
Figura 7 – Mapa de cobertura vegetal e uso do solo

Através do Mapa de Cobertura Vegetal e Uso do Solo (Figura 7) constata-se claramente o descumprimento da Lei Complementar N° 005/2002, do município de Aparecida de Goiânia, em que não é permitida qualquer edificação, de caráter permanente, ou pavimentação marginal ao curso d'água. Como consequência das edificações houve a retirada de grande parte da cobertura vegetal nativa da

área de preservação permanente.

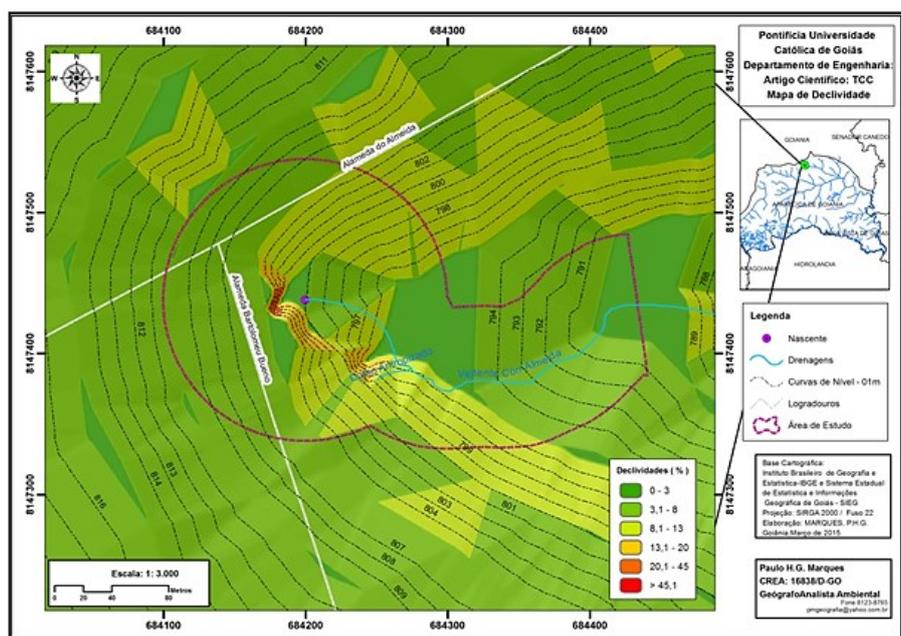
Figura 8 – Mapa de declividade

Por meio da análise do Mapa de Declividade (Figura 8) percebe-se que a nascente do Córrego Almeida está bastante próxima do local de maior declividade da região, o que somado à baixa disponibilidade de espécies nativas e atividades antrópicas intensivas favorece o desenvolvimento do processo erosivo existente.

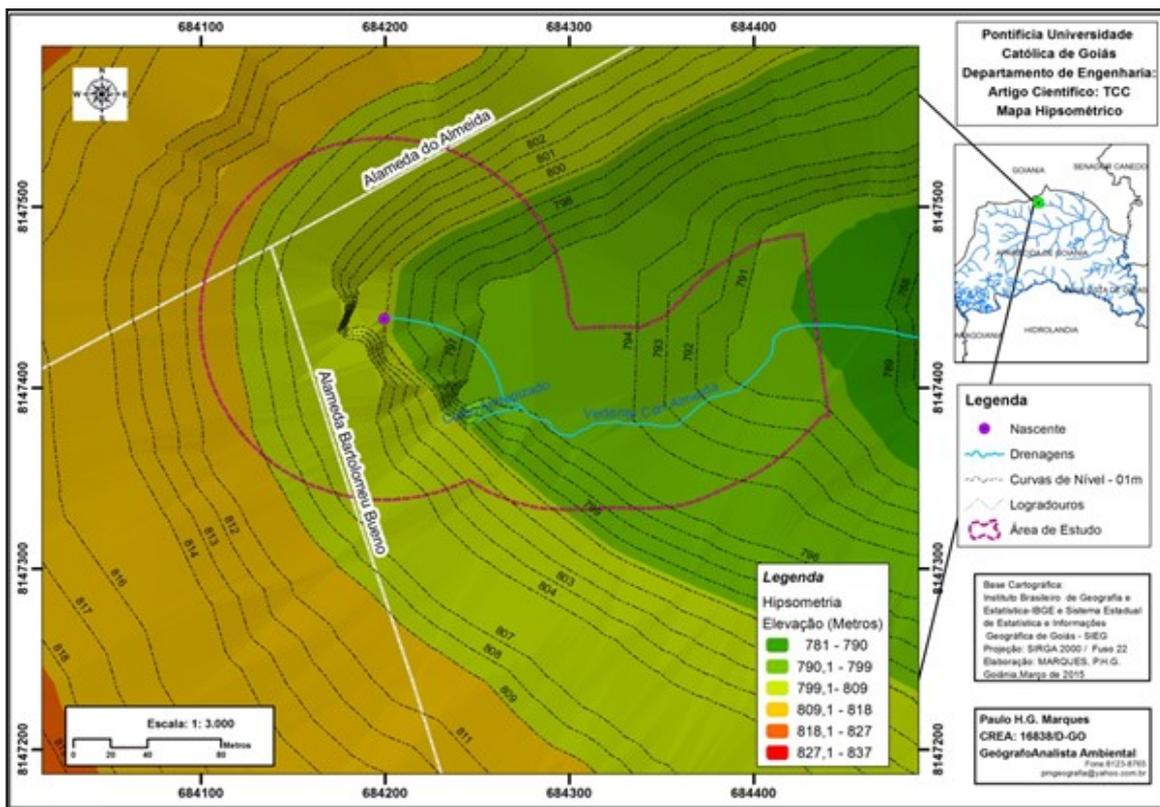
Figura 9 – Mapa hipsométrico

O mapa hipsométrico (Figura 9) foi gerado utilizando-se o método de “quebras naturais” para a determinação dos intervalos na legenda, divididos em seis classes, o que permite visualizar melhor as irregularidades no padrão de distribuição das altitudes no terreno.

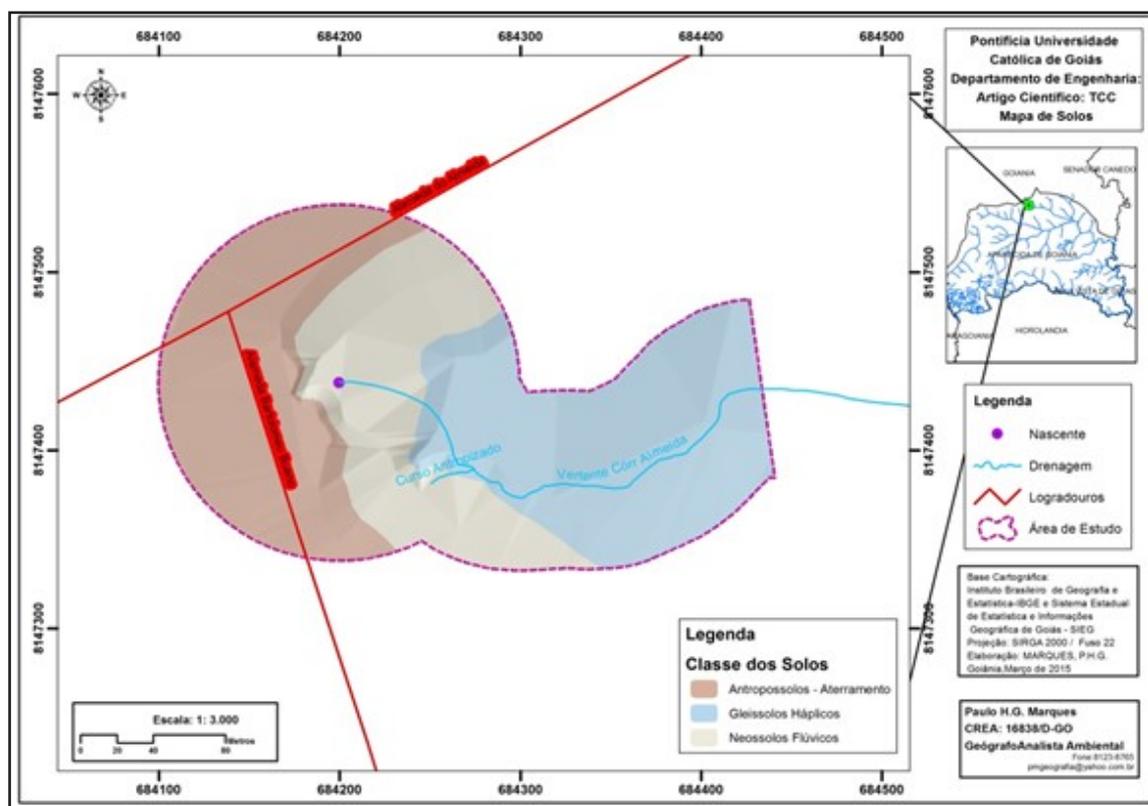
Figura 10 – Mapa dos tipos de solos

A área em estudo possui apenas três variedades de solos: Antropossolos, Gleissolos Hápticos e Neossolos Litólicos, com associação de argissolos. Neste caso os antropossolos merecem destaque, pois foram formados em decorrência do aterro realizado pela prefeitura de Aparecida de Goiânia, com o uso de materiais inadequados para esta atividade (Figura 10). Os gleissolos são solos característicos de áreas alagadas ou sujeitas a alagamento. Já os Neossolos são solos pouco evoluídos constituídos por material mineral, ou por material orgânico com baixa espessura.

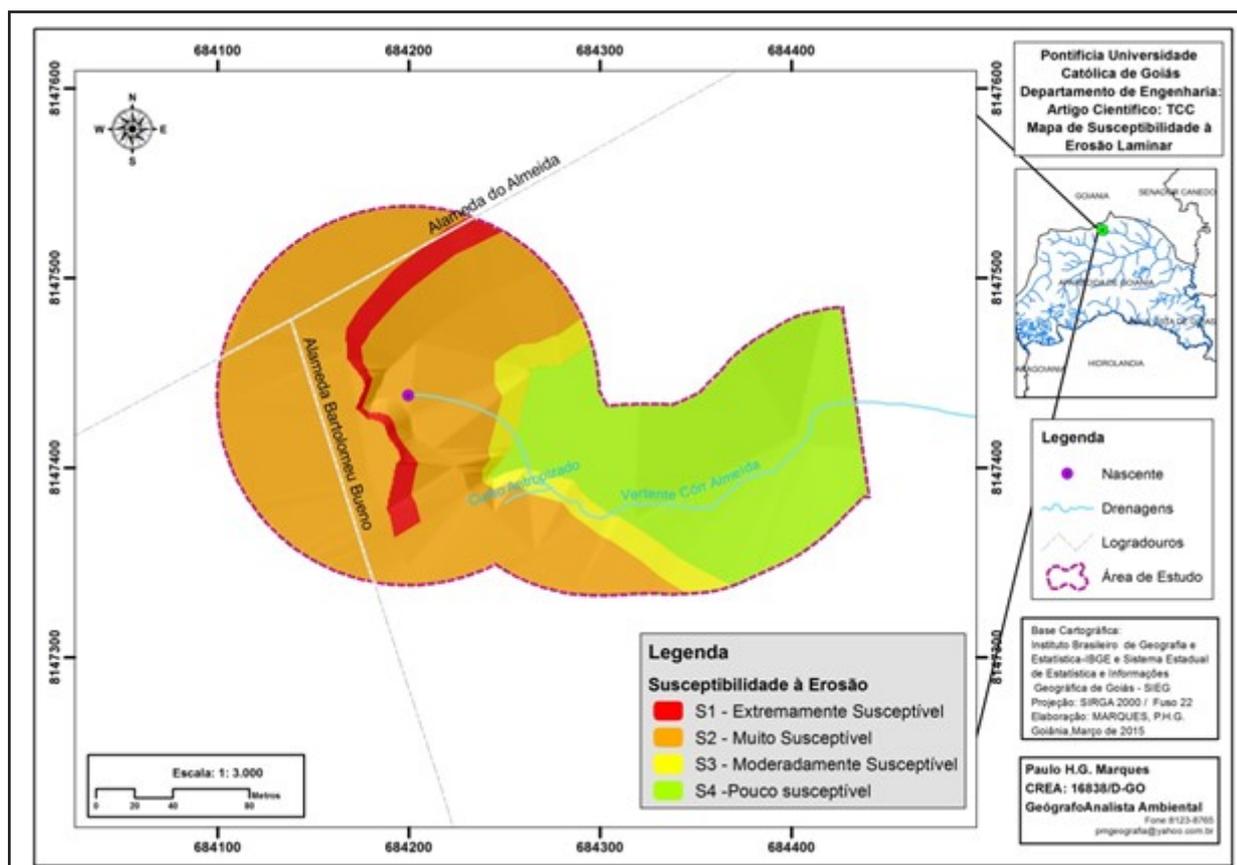
Figura 11 – Mapa de susceptibilidade à erosão laminar

Para a elaboração do mapa de susceptibilidade à erosão laminar foram analisadas e utilizadas as classes de erodibilidade dos solos conforme indica a Tabela 2. Com a intersecção entre o mapa dos tipos de solos, as classes de erodibilidade e o mapa de declividade, obteve-se o mapa de susceptibilidade à erosão laminar (Tabela 3 e Figura 11), que apresenta o aspecto de erosão natural da área.

S1 - Extremamente susceptível: Compreende áreas onde predominam os antropossolos e neossolos, associados a declividades superiores a 20%. Esta classe de susceptibilidade está situada na área aterrada com materiais inadequados.

S2 - Muito susceptível: Abrange áreas de solos do tipo antropossolos e neossolos, em relevos com declividades entre 12% e 20%. Predominante na APP da nascente.

S3 - Moderadamente susceptível: Compreende as áreas de transição dos solos do tipo neossolo para gleissolo, com declividades entre 6% e 12%. Ocorre principalmente na vertente próxima ao canal de drenagem da área de estudo.

S4 - Pouco susceptível: Ocorre na área com solo do tipo gleissolos, associada a declividades que variam de 0% a 6%. Ocorre na parte leste da área de estudo, em relevos planos a suavemente ondulados.

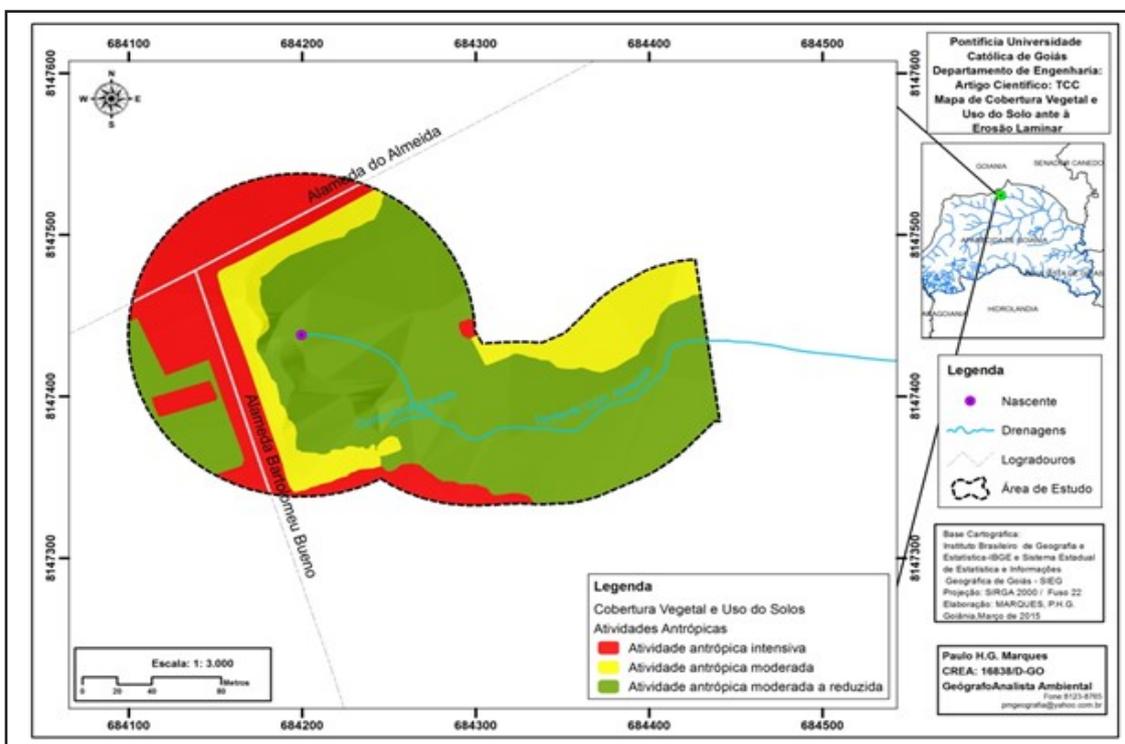
Figura 12 – Mapa de cobertura vegetal e uso do solo em relação à erosão laminar

Após a elaboração do mapa de susceptibilidade à erosão laminar foi realizada a intersecção do mesmo com o mapa de atividades antrópicas (Tabela 4 e Figura 12). Na área de estudo foram identificadas atividades antrópicas intensiva, moderada e moderada a reduzida. Em razão do decapeamento da cobertura vegetal natural

essas áreas são mais susceptíveis aos processos erosivos. Em relação à potencialidade para erosão laminar da área de estudo, foram definidas três classes, identificadas por algarismos romanos, variando de PI (maior potencialidade) a PIII (menor potencialidade) (Quadro 1).

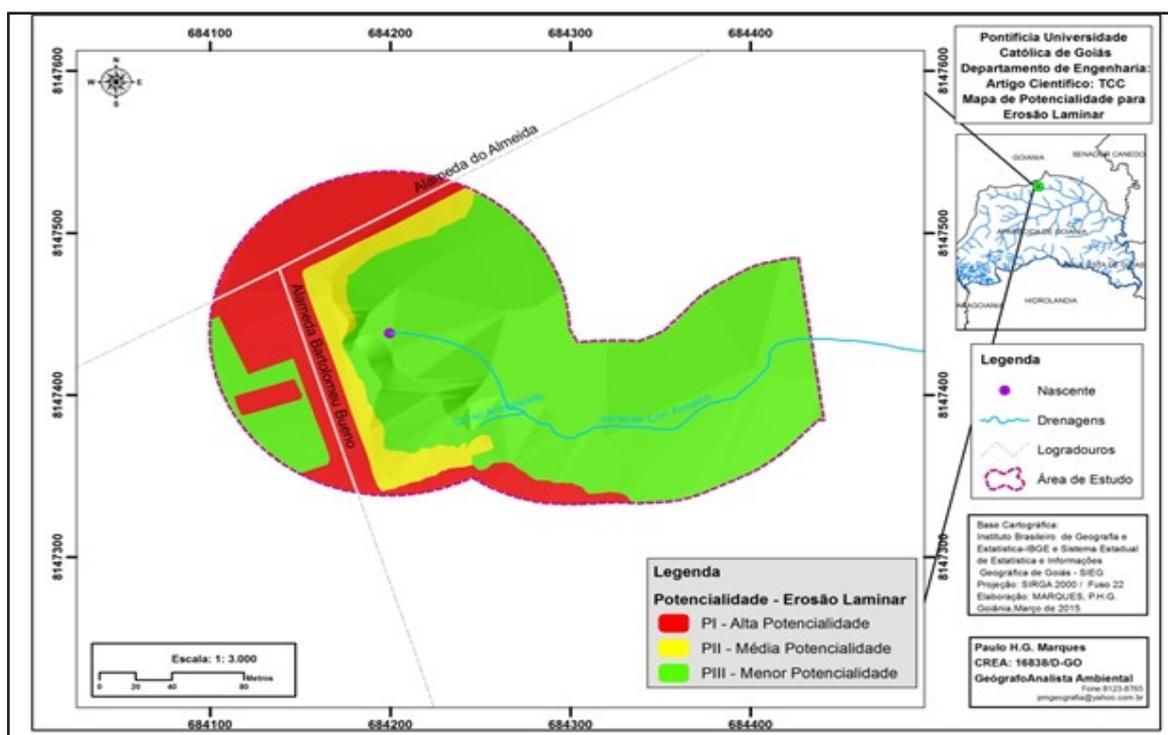
Figura 13 – Mapa de potencialidade à erosão laminar

A susceptibilidade natural dos solos à erosão laminar, aliada aos diferentes usos, resulta em diferentes potencialidades para erosão. As áreas que passaram por processo de urbanização irregular são geradoras de degradação ambiental, sendo assim de alta susceptibilidade à erosão laminar, o que, conseqüentemente, resulta em alta potencialidade (Figura 13).

PI – Alta potencialidade: Verifica-se em áreas de susceptibilidade à erosão laminar extremamente alta, nas quais foram executadas obras de pavimentação das ruas e drenagem urbana de forma inadequada, edificação de prédios e residências e exposição do solo. Nas áreas de alta potencialidade à erosão laminar são esperados processos erosivos de difícil controle, associados ao uso incompatível do solo.

PII – Média potencialidade: Ocorre em áreas de alta susceptibilidade, onde o uso do solo é moderado ou muito reduzido, em áreas de média susceptibilidade com atividade antrópica moderada ou também em áreas de atividade antrópica intensiva em que a susceptibilidade é baixa. Neste caso trata-se da erosão existente e da área aterrada irregularmente pela prefeitura de Aparecida de

Goiânia, com vegetação exótica.

PIII – Menor potencialidade: Está presente em áreas nas quais predomina a vegetação natural remanescente ou áreas de baixa susceptibilidade, em que a atividade antrópica é moderada ou reduzida. A porção de menor potencialidade na área em estudo é composta pela vegetação nativa e pastagem urbana, com espécies exóticas.

Após elaboração e análise do Mapa de Potencialidade à Erosão Laminar nota-se que 68,9% da área avaliada possuem menor potencialidade à erosão (predominância de vegetação natural remanescente ou áreas de baixa susceptibilidade), 22,6% possuem alta potencialidade (áreas de susceptibilidade à erosão laminar extremamente alta onde ocorreram intervenções antrópicas) e 8,5% possuem média potencialidade (área aterrada pela prefeitura de Aparecida de Goiânia para pavimentação de vias urbanas e redes de drenagem).

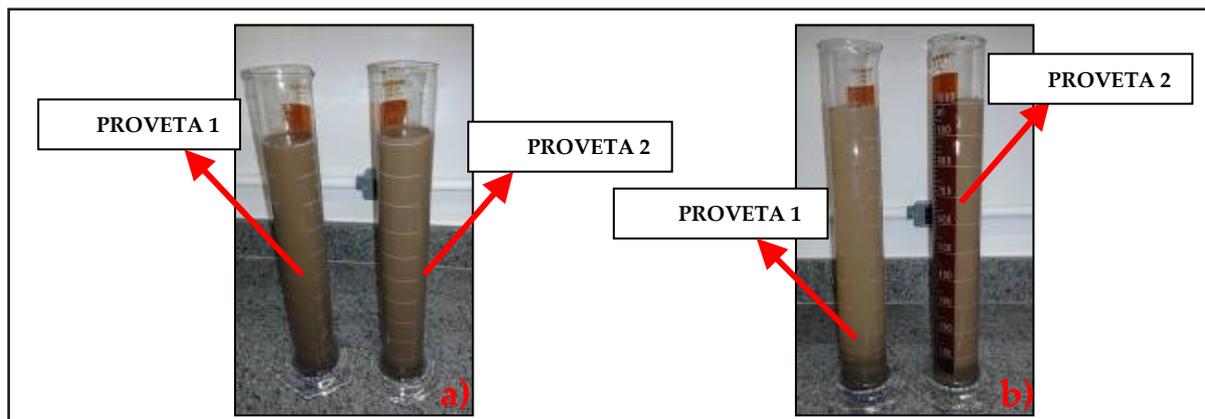
Figura 14 – Avaliação da desagregação do solo natural frente à adição de calcário

As Figuras 14 e 15 mostram duas provetas (1 e 2). Na Figura 14a, a proveta 1 possui 70g de solo natural na presença de 1L (um litro) de água destilada e a proveta 2

contém 70g de solo natural na presença de 1L (um litro) de água destilada com a adição de 20% (14g) de calcário. A Figura 14b ilustra o resultado do experimento para as mesmas provetas 1 e 2 após 24h em repouso.

Após a realização dos experimentos percebeu-se que a adição do composto químico (calcário) no solo na proporção indicada afetou a estrutura do solo, ou seja, promoveu desagregação das partículas finas (desestabilizou o solo). Sem a adição deste tipo de calcário, a microestrutura do solo não seria afetada, a susceptibilidade à erosão é menor e algumas etapas para realização do PRAD no que tange a recomposição vegetal com a utilização de calcário utilizado poderia não ser indicada. Caso fosse utilizado, poderia tornar o processo erosivo mais acelerado. Quando o solo é seco, percebe-se que o solo não se desagrega tanto, melhorando um pouco as condições de estabilidade, porém, a desagregação ainda acontece.

Conclui-se também pelos ensaios de desagregação realizados, que o tipo e a concentração dos abubos (calcários) utilizados devem ser avaliados e previstos, pois, podem tanto ajudar na recomposição florística e recuperação da erosão (crescimento da vegetação nativa e posteriormente agregação do solo devido às raízes)

ou acelerar o processo erosivo (desagregação química do solo).

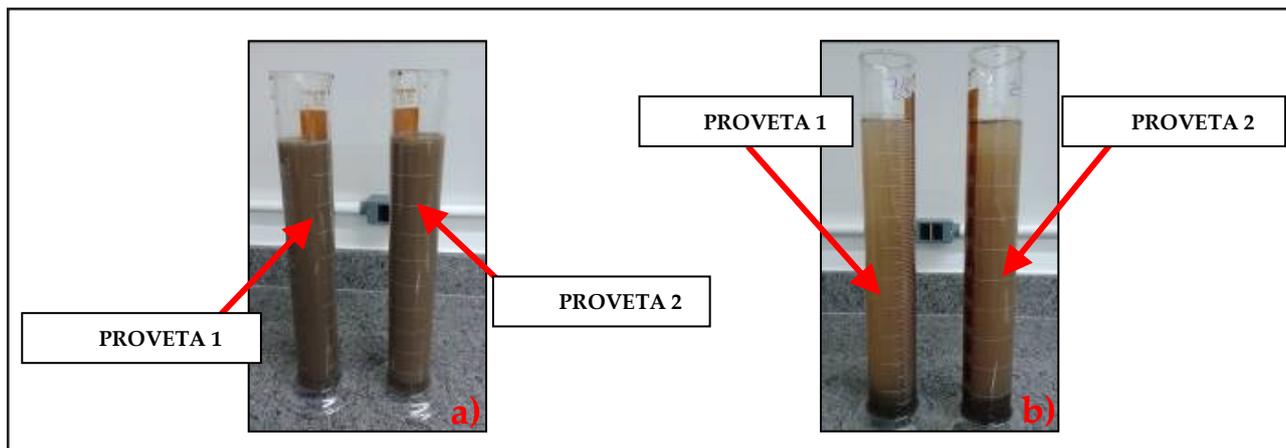
Figura 15 – Avaliação da desagregação do solo seco frente à adição de calcário

Na Figura 15a a proveta 1 possui 70g de solo seco na presença de 1L (um litro) de água destilada e a proveta 2 contém 70g de solo seco na presença de 1L (um litro) de

água destilada, com a adição de 20% (14g) de calcário. A Figura 15b ilustra o resultado do experimento para as mesmas provetas 1 e 2 após 24h em repouso.
