Análise dos ambientes urbanos de risco do município de Santa Maria - RS

Luis Eduardo Robaina
Marcos G. Berger
Sandro S. Vargas de Cristo
Patrícia Milani de Paula

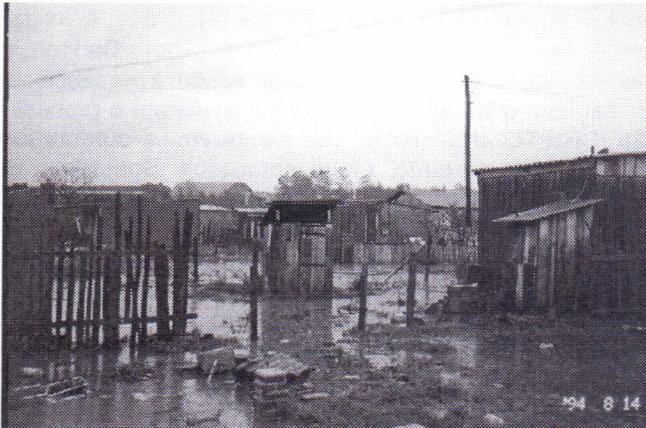
Nas Vilas Lídia e Oliveira, o Arroio Cadena está com o canal original modificado, tendo sido retificado e aprofundado em 1992. Essa intervenção permitiu manter as águas do arroio na sua calha, mesmo em períodos de alta precipitação. Nesses locais, entretanto as moradias estão localizadas ao longo das áreas planície de inundação do antigo canal fluvial, portanto, o solo apresenta baixa capacidade de drenagem (escoamento das águas pluviais). Por ocasião de chuvas intensas, a ineficiência do escoamento das águas provoca o agravamento dos problemas relacionados a alagamentos (figura 2).

Figura 2 - Alagamentos na Vila Oliveira, 09/2000

Em geral, são problemas que intensificam com o passar dos anos e que ficam a espera de ações conjuntas, multi-institucionais, para recuperação e/ou estabilização da área frente aos riscos. Desta maneira, são sugeridas como medidas pontuais: o "congelamento" da ocupação, ou seja, impedir novas construções em locais sujeitos a risco, pois, isso reduziria o número de moradias que necessitariam reassentamentos e; ações associadas às obras de drenagem e aumento de resistência das margens dos arroios. Como ação ampla a regularização jurídica dos lotes sem problemas de risco é fundamental, pois, a posse dos terrenos é condição primeira ao resgate da cidadania, necessidade básica para qualquer reivindicação de ordem pública.

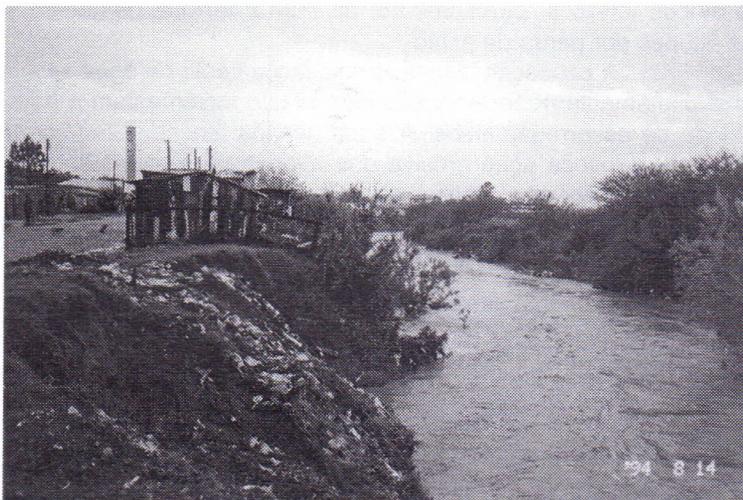
O desenvolvimento do processo de erosão lateral dos canais, provoca o solapamento de terrenos que quando ocupados por moradias, se constituem em risco. Este processo se agrava, devido ao volume de água recebida da área urbanizada, cuja impermeabilização do solo representa um incremento significativo no escoamento superficial. A água, que mais tarde é lançada no arroio principal, implicando em um incremento de energia do rio, altera também a capacidade erosiva. As descargas maiores e mais rápidas sobre margens arenosas sem vegetação ciliar e com moradias, representam um importante ambiente de risco.

A figura 3 apresenta evidências de processos de escorregamento de margem, na vila Lídia, junto às margens do Arroio Cadena.

Figura 3 - Erosão de margem ocupada na Vila Lídia, 09/2000

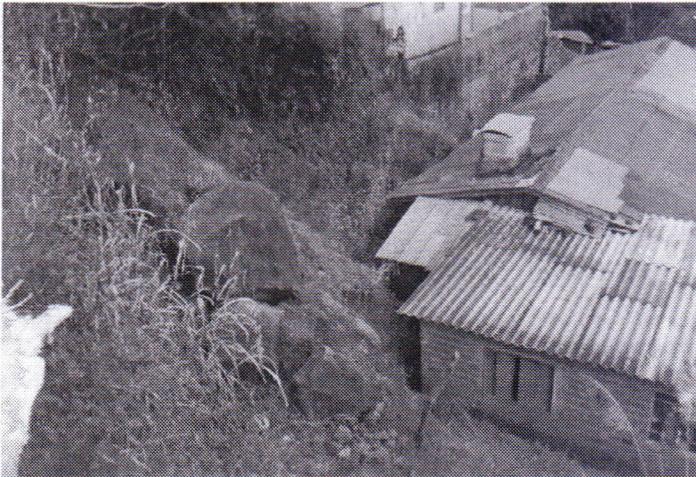
A vila Bilíbiu encontra-se no ambiente de maior risco, tendo ocorrido os mais significativos processos de risco de movimento de massa (ROBAINA et al., 1997). A ocupação desenvolveu-se numa encosta, onde a porção superior foi aplainada e o material de rejeito (solo com restos vegetais), colocado no talude da vertente e, posteriormente, ocupado por moradias. Neste local, observa-se a

ocorrência de escorregamentos de solo e rocha. São comuns as áreas de rochas com possibilidade de queda e rolamento sobre algumas casas em nível topográfico inferior (figura 4). Esses movimentos, correspondem a movimentos ao longo de superfícies inclinadas. Os blocos imersos, parcialmente, na matriz terrosa destacam-se dos taludes por perda de apoio.

A ocupação clandestina, o lançamento de água servida e lixo diretamente no terreno, são fatores que incrementam a possibilidade de escorregamentos. A água servida lançada diretamente no terreno provoca ação erosiva que avança para movimentos de massa. O lixo por se constituir em um material poroso, na ocasião das chuvas aumenta o peso, pode se deslocar por gravidade para baixo carregando junto solo e rocha.

Figura 4 - Blocos de rocha com risco de queda, Vila Bilibiu 03/2000

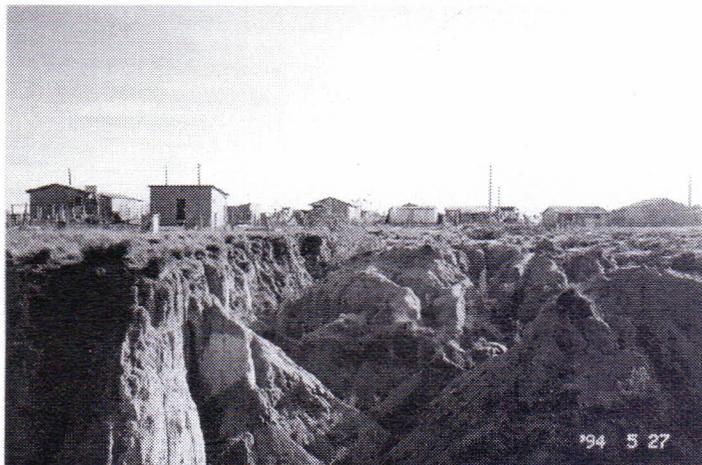
voçorocas em áreas urbanas diz respeito, a possibilidade de ocorrência de movimentos de massa gravitacionais (escorregamentos de solo) nas imediações das grandes erosões, que estão ocupadas por moradias.

Nas zonas de cabeceira de drenagem, principalmente nas bacias sobre a Depressão Periférica, ocorrem os principais ambientes de risco por voçorocas. Processos erosivos nos filetes d'água, causados pela retirada da vegetação original e a ocupação, podem evoluir para áreas com ravinas e voçorocas. Transformações na cobertura do solo contribuem para a modificação do comportamento hidrológico, criando condições favoráveis a um maior desenvolvimento de processos erosivos. A água que escoia junto às zonas de contato em rochas de permeabilidades diferentes, ocasionam a erosão subterrânea, que remove o material fino superior, formando espaços internos que podem provocar solapamento do solo. O alargamento dos canais das voçorocas ocorre por corrosão, ou por movimentos de massa nas vertentes; um processo natural, intensificado pelo homem. A oeste da cidade, mais precisamente na Fazenda Santa Marta, num loteamento em fase de expansão populacional, aparecem intensos processos erosivos em pequenos cursos intermitente, evoluindo para grandes voçorocas, (figura 5) . O incremento da erosão linear profunda, está associada à concentração do escoamento das águas superficiais através das ruas, rede coletoras de esgoto e das águas servidas despejadas diretamente no solo.

Figura 5 - Voçoroca com risco de movimentos gravitacionais junto às margens ocupadas
