# **Mapeamento de unidades geomorfológicas: bacias hidrográficas Arroio São João e Sanga da Divisa, Alegrete - RS**

Este trabalho apresenta uma contribuição ao estudo das bacias dos arroios São João e Divisa, município de Alegrete (RS), onde ocorrem processos de erosão acelerada. O mapeamento permitiu separar em cinco unidades geomorfológicas usando atributos como morfometria, geologia, solos, processos erosivos, uso da terra e vegetação. O mapeamento é uma ferramenta indispensável para o planejamento e gerenciamento de áreas com erosão acelerada.

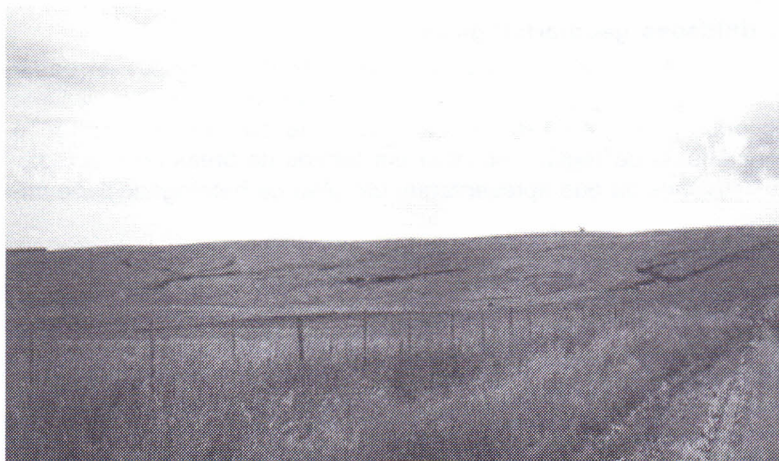
**Fig. 3.** Colina de arenito com processos erosivos atuantes

Os processos geomorfológicos atuantes estão relacionados à erosão que ocorre durante os períodos de chuvas intensas, desenvolvendo-se na forma laminar e em sulcos, formando ravinas (FIGURA 03).

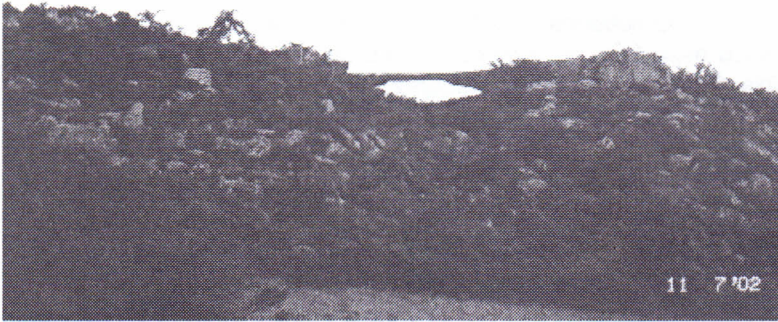
Uma feição ruíniforme do Cerro do Negro é a "Ponte da Natureza" (FIGURA 04), que foi formada pela resistência diferencial a alteração e erosão entre arenitos com cimentação silicosa e os com cimento de óxido de ferro.

**Fig. 4.** "Ponte da Natureza", feição ruiniforme do Cerro Negro

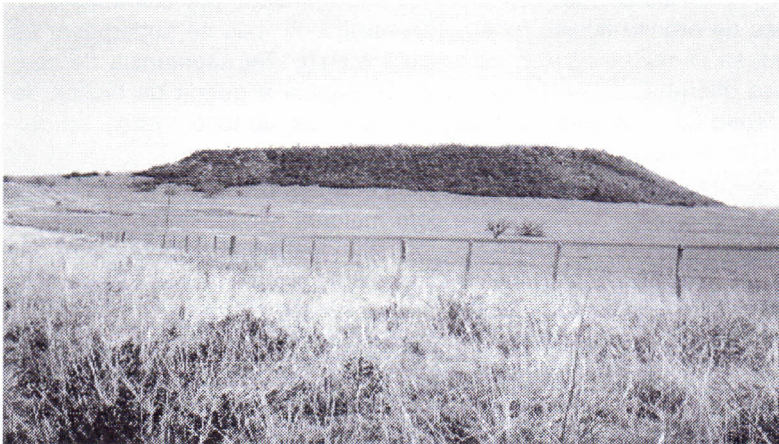
Ocorrem na parte superior de amplas colinas, constituindo feições com amplitude pouco superior a 20m. As vertentes apresentam elevadas declividades, formando escarpas com o topo reto (FIGURA 05).

**Fig. 5.** Cerro de Arenito

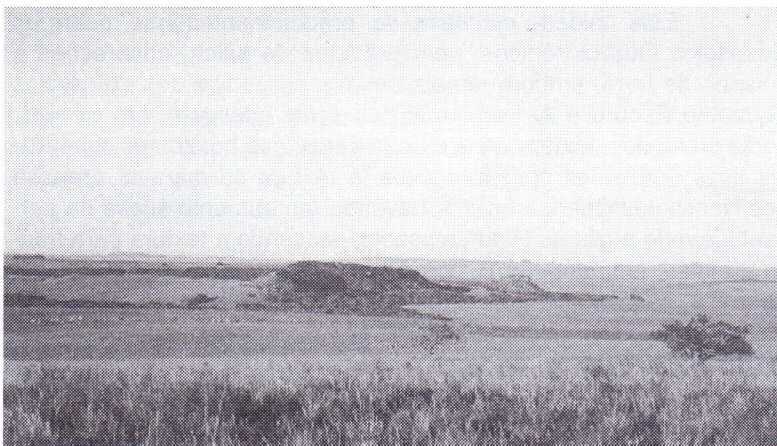
Esta unidade está representada por elevações com topos arredondados e vertentes cobertas por vegetação, formados por basalto (FIGURA 06). Ocorrem afloramentos de rocha na forma de lajeados e blocos.

**Fig. 6.** Vista de um Morrote de basalto

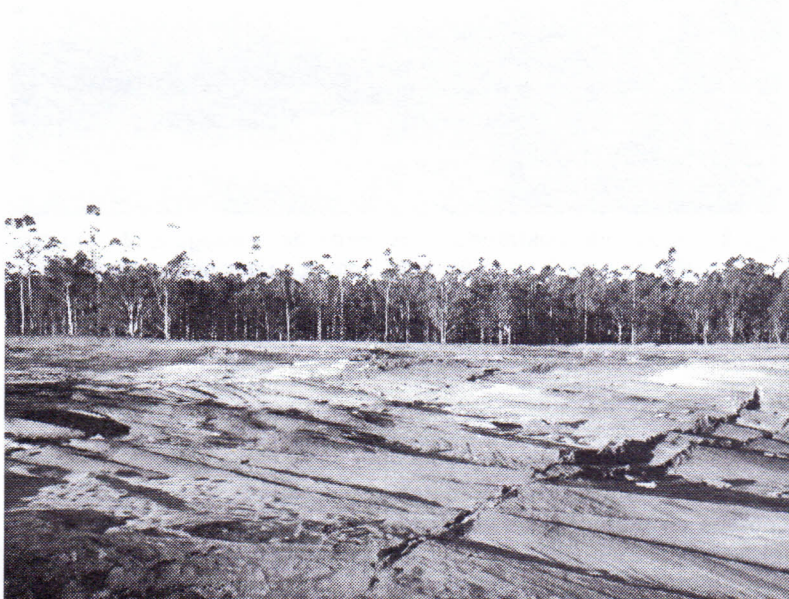
A ocorrência destes campos tem registros antigos e está relacionada à erosão geológica, porém, a ação antrópica de ocupação e o aumento da exploração destes sistemas, aceleram as taxas de ocorrência do processo degradativo (FIGURA 07).

**Fig. 7.** Vista parcial do Areal São João, com plantação de eucalipto para conter o avanço do areal

No final dos anos 80 e início dos anos 90, ocorreram tentativas de recuperação dessas áreas. Uma das alternativas utilizadas foi o florestamento com espécies exóticas como eucaliptos e pinus, que servem como barreiras ao vento. Este ato possibilitou incorporar as áreas ao processo produtivo.

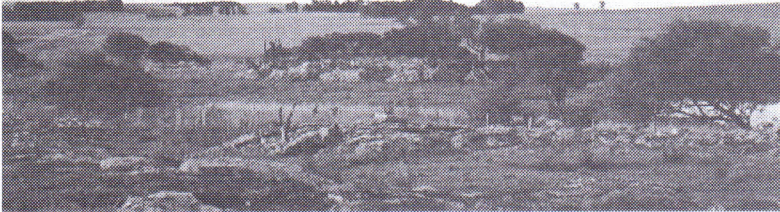
O termo linha de matação foi utilizado em substituição a campos de matações, por considerarmos um melhor indicativo da feição observada (FIGURA 09). Estas linhas ocorrem junto a meia encosta de algumas colinas, formando um alinhamento, de blocos e matações de arenitos silicificados com espessura média de 5m e são comuns também, junto às encostas dos cerros. Quando destacados na meia encosta dão para a colina um aspecto de rampa.

**Fig. 9.** Linhas de Matacões

Junto às linhas de matacões, os processos erosivos se acentuam, gerando ravinas e áreas de arenização. Dessa forma, nessas áreas, junto a meia encosta das colinas, é importante a recuperação de uma vegetação nativa que minimize a ação do escoamento superficial no contato rocha silicificada e friável.

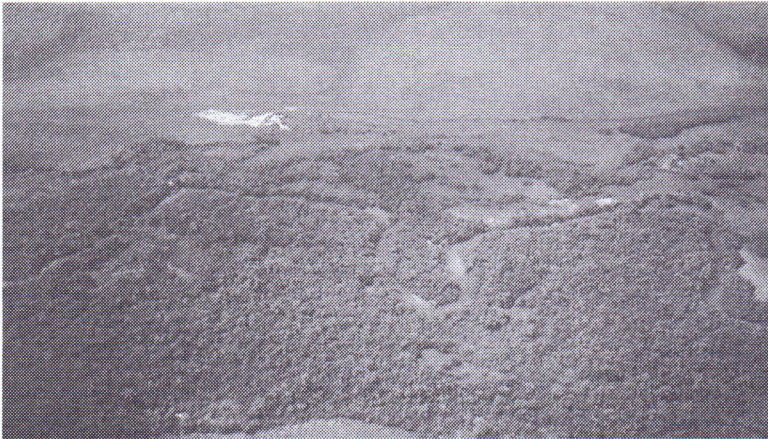
As unidades de acumulação representam as zonas de deposição atual da drenagem formando ampla superfície junto ao Rio Ibicuí (FIGURA 10).

**Fig. 10.** Área de acumulação - Rio Ibicuí
