# Inventário de movimentos de massa na bacia hidrográfica do rio Mascarada/RS

Mass movements inventory of the Mascarada river watershed/RS

Gabriel Lopes Cardozo<sup>1</sup>

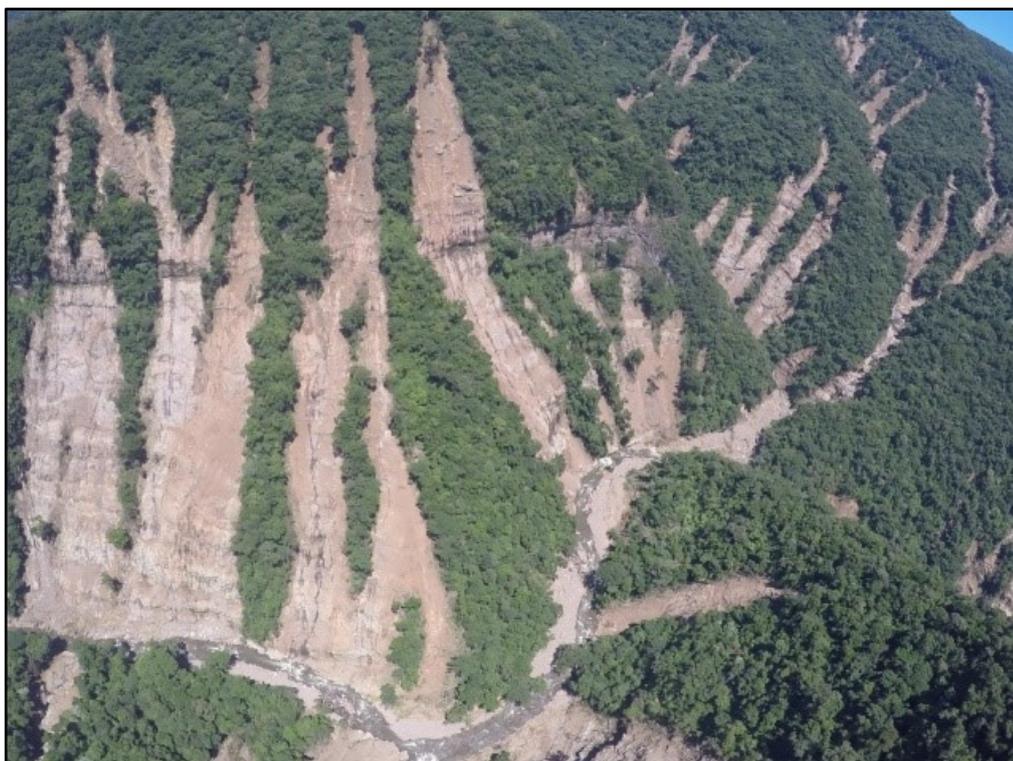
Figura 2 – Aspecto das encostas declivosas da bacia hidrográfica do rio Mascarada onde se observa exposto o manto rochoso deixado pelos escorregamentos e a ausência de planície de inundação na porção declivosa da bacia

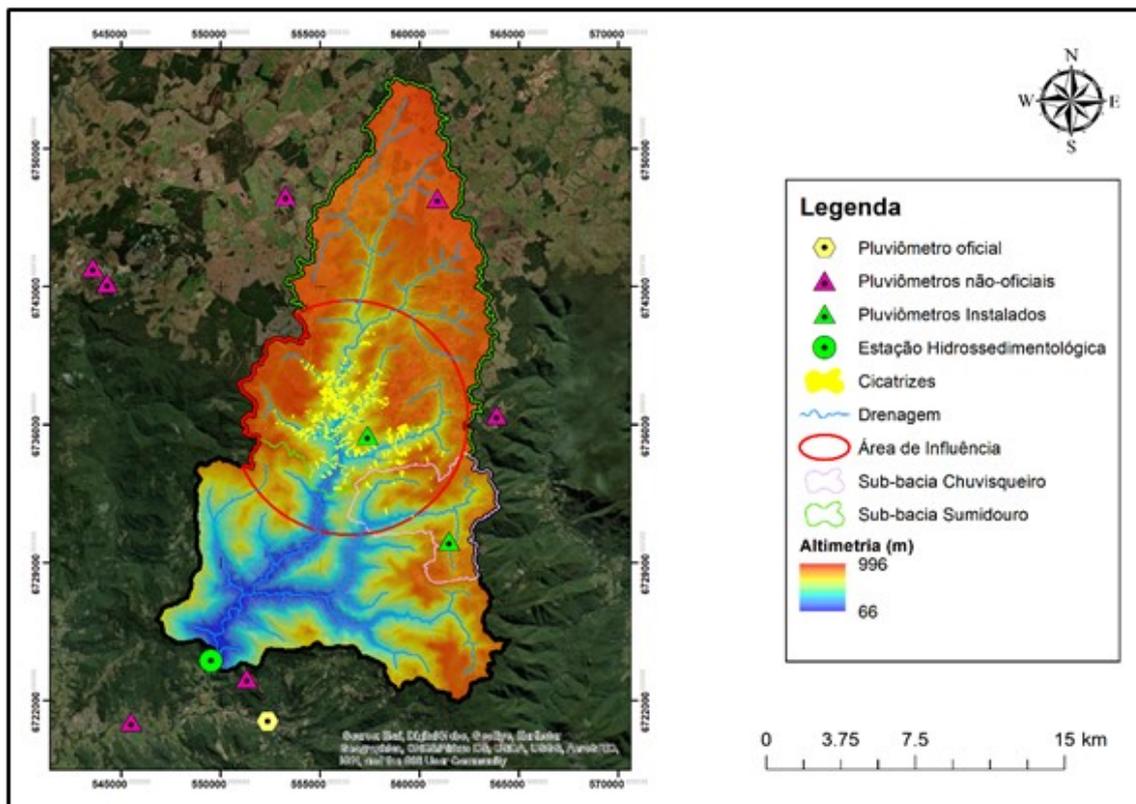
Figura 3 – Altimetria e localização dos pluviômetros na bacia do rio Mascarada e suas sub-bacias. Área de influência dos escorregamentos utilizada na análise dos resultados.

Até janeiro de 2017 não havia postos pluviométricos oficiais instalados na área afetada e, como estas chuvas ocorreram de forma concentrada, não existiam dados oficiais medidos do evento. Porém em levantamento realizado pelo GPDEN/SEMA (2017) pluviômetros não-oficiais caseiros de agricultores, localizados próximos ao local, mediram volumes variando entre 100 mm e 272 mm em poucas horas, enquanto que o pluviômetro oficial (Figura 3) mediu o volume de 66 mm.

Considerando a importância da área de estudo, foi implantado um sistema de monitoramento hidrossedimentológico na bacia, onde foi instalada uma estação hidrossedimentológica no exutório da bacia do rio Mascarada, a qual é composta por um sensor de nível, por um sensor de turbidez e por um pluviômetro, e outros dois pluviômetros nas cabeceiras, sendo que todos foram instalados pelo Grupo de Pesquisas em Desastres Naturais (GPDEN) do Instituto de Pesquisas Hidráulicas (IPH). A localização das estações, tanto dos agricultores como as instaladas posteriormente ao evento, encontram-se na Figura 3.

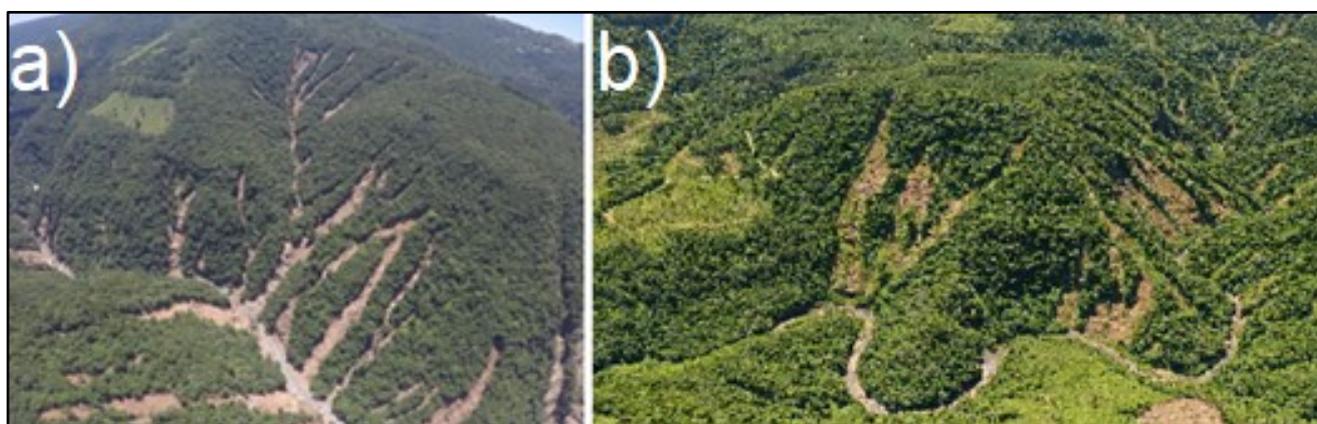
Figura 4 – Cicatrizes de escorregamentos de terra e fluxo de detritos ocasionados pelo evento de 2017 nas encostas da bacia do rio Mascarada/RS em a) 2017 e b) 2019. Em (b) é possível notar que a vegetação, após 2 anos, está avançando sobre o manto rochoso

A partir dos dados do pluviômetro oficial foi obtida a média mensal para o mês de janeiro, que oscilou em torno de 180 mm acumulados. Segundo o levantamento realizado, existem evidências que o evento ocorreu devido à presença de sistemas de baixa pressão, associada ao relevo da região. Esse evento ocasionou também fortes modificações na morfologia do rio principal, além das vertentes afetadas (Figura 4 e Figura 5).

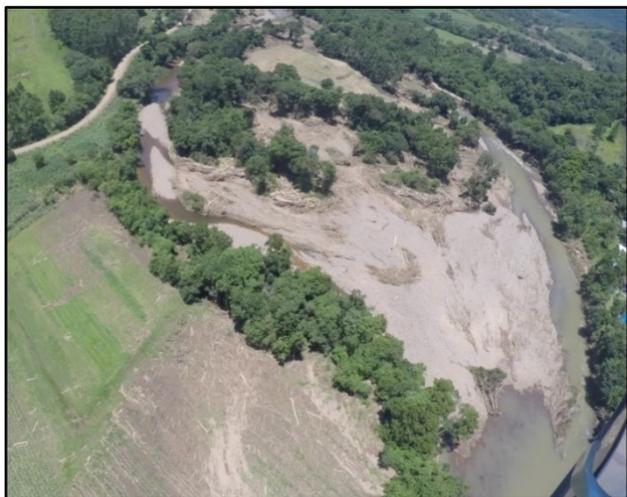
Figura 5 – Alterações na morfologia do canal principal da bacia do rio Mascarada/RS, onde observa-se a grande quantidade de sedimentos depositados alterando a morfologia do canal

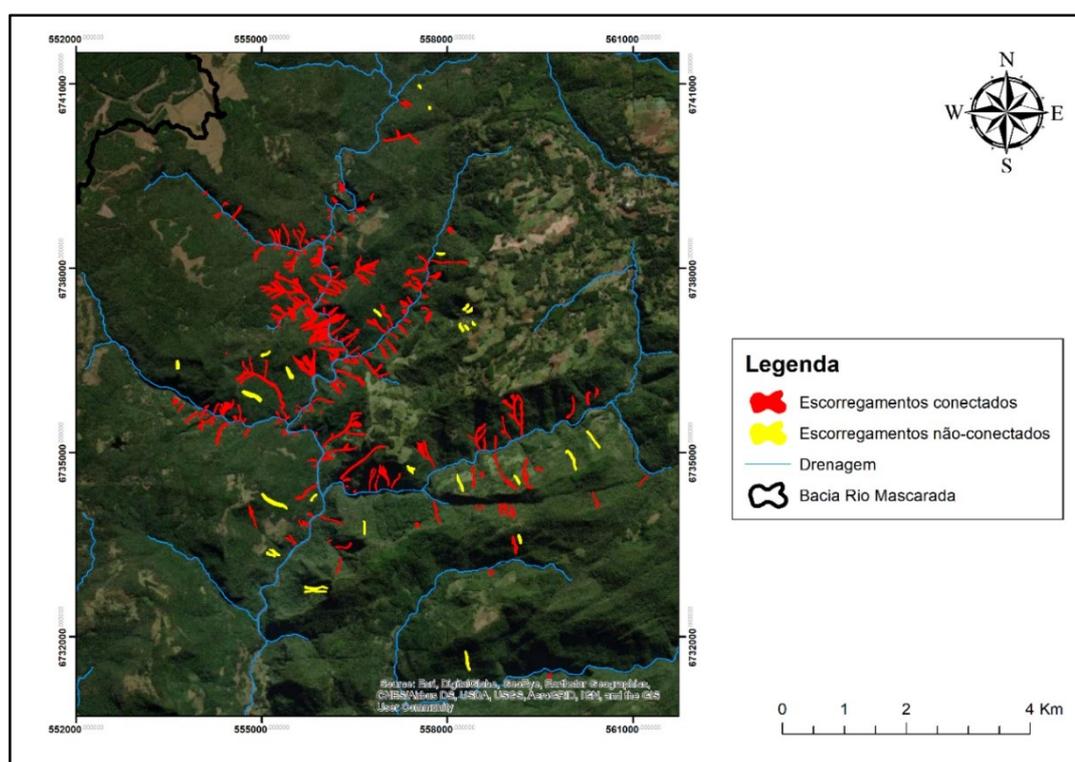
Figura 6 – Escorregamentos conectados e não-conectados à rede de drenagem

Os efeitos indiretos dos escorregamentos foram provocados pela alta quantidade de sedimentos mobilizados para o canal de drenagem, assim, para melhor entendimento do alcance dos escorregamentos, classificou-se os escorregamentos como estando conectados ou não-conectados ao canal (Figura 6). Os escorregamentos conectados tiveram seus depósitos majoritariamente carreados pela grande vazão gerada durante o evento chuvoso e os escorregamentos não-conectados depositaram-se ao longo da encosta. Considerando a profundidade média do solo observada em campo na bacia igual a 1 metro, representado pelo "h" na Figura 7 foi feita uma estimativa do volume de sedimentos que chegou até o canal. Assim, como 303 escorregamentos alcançaram o canal, estando classificados como conectados (Figura 6), representando uma área de 1,83 milhões de m<sup>2</sup>, estima-se que em torno de 1,83 milhões de m<sup>3</sup> alcançaram a rede de drenagem durante o evento, o que ocasionou a inundação com alta concentração de sedimentos a jusante.

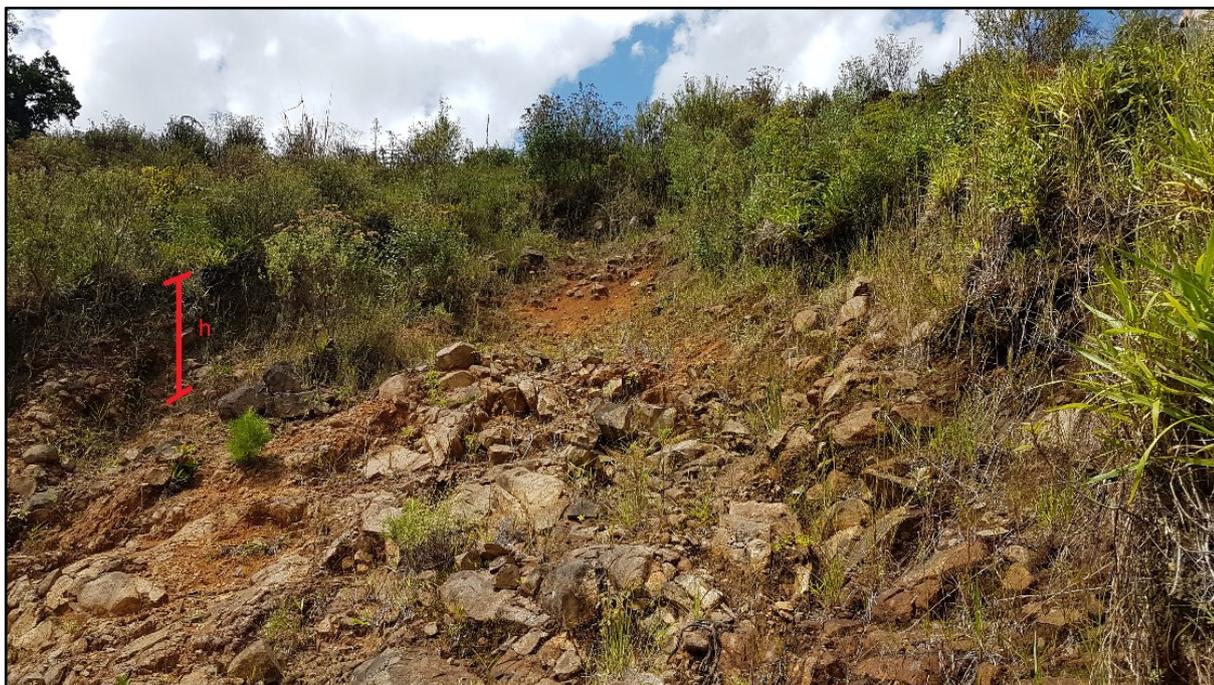
Figura 7 – Profundidade média dos escorregamentos de terra na bacia do rio Mascarada

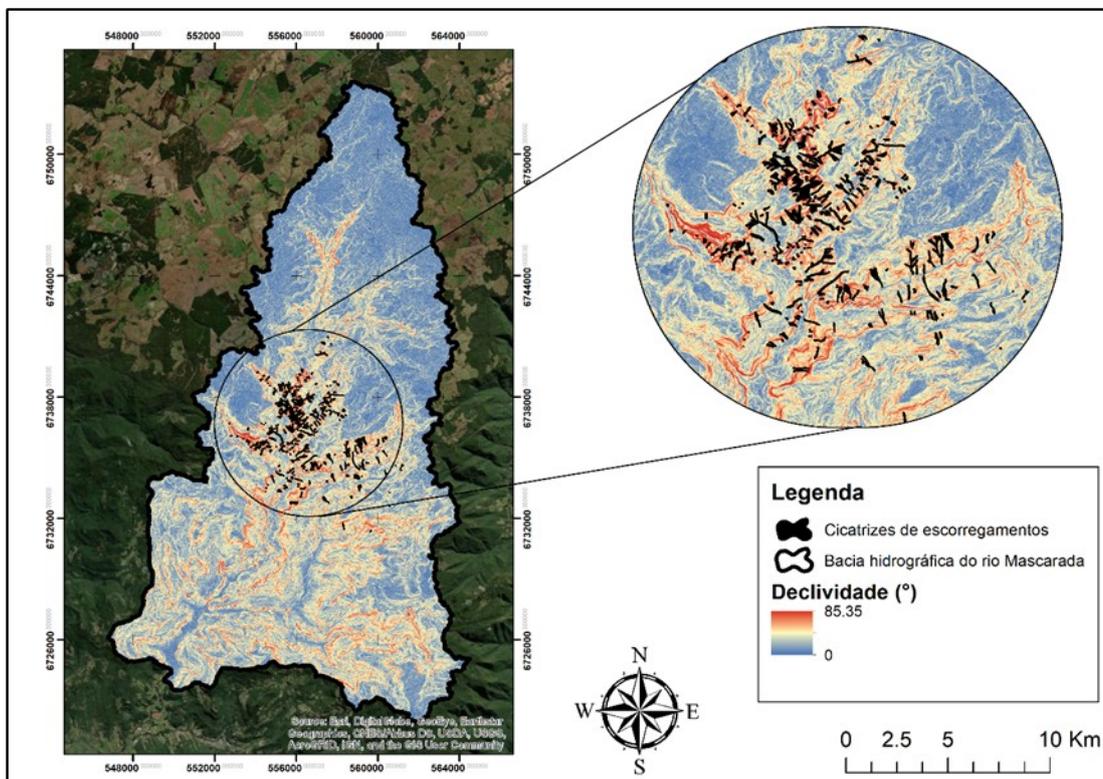
Figura 8 – Mapa de declividade da bacia hidrográfica do rio Mascarada e identificação das cicatrizes deixadas pelos escorregamentos de terra

A Tabela 2 apresenta os valores de declividade divididos em quatro categorias entre os valores de 15° a 65° encontrados para os escorregamentos mapeados na região. Além disso são apresentados o número de escorregamentos em cada categoria e seu percentual relativo ao total deflagrado. A declividade ao longo da bacia é apresentada na Figura 8.

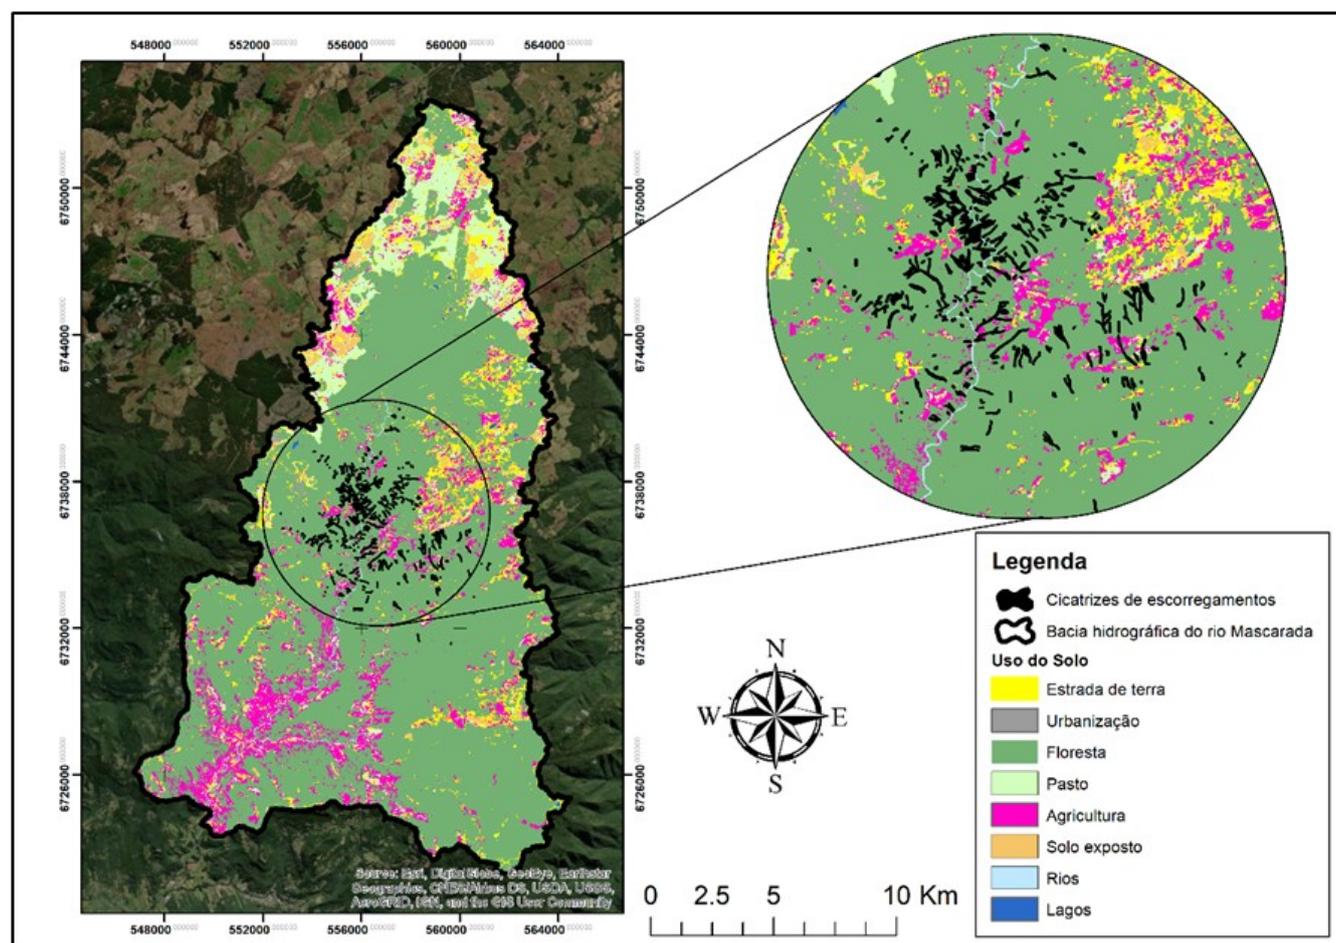
Figura 9 – Uso do solo da bacia hidrográfica do rio Mascarada

A dinâmica hidrossedimentológica da bacia foi alterada não só durante o evento, mas como um todo, visto que 94.5% da área onde ocorreram os escorregamentos eram de “florestas”, 3,25% de agricultura e os 2,47% restantes divididos entre “estradas de terra”, “pasto” e “solo exposto”, agora, conseqüentemente, são de “solo exposto” (Figura 9). Segundo Morris e Fan (1998) os escorregamentos de terra e fluxo de detritos também geram diversos depósitos de material desestabilizado de sedimentos ao longo do caminho percorrido. Todos estes depósitos tornam-se potenciais fontes de sedimentos ativas para a bacia hidrográfica, o que ocasiona alterações na dinâmica hidrossedimentológica da bacia em uma situação pós-evento.

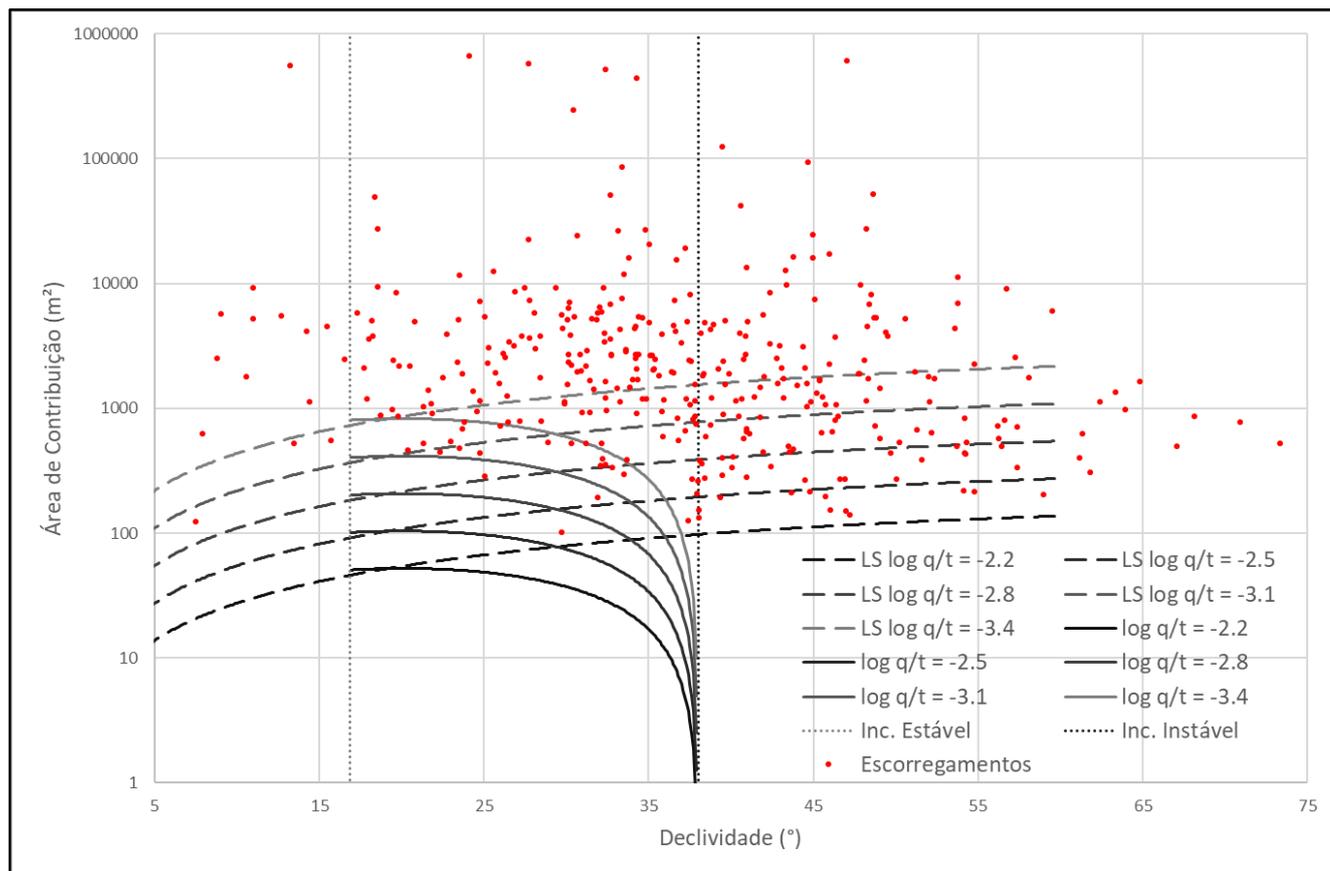
Figura 10 – Relação entre área de contribuição e declividade para os escorregamentos mapeados. A sigla LS na legenda da figura representa o termo “Limiar de Saturação”. O parâmetro  $q/T$  representa a relação entre taxa de recarga e transmissividade do solo. Os valores hipotéticos dos parâmetros do solo utilizados para elaboração do gráfico foram: ângulo de atrito interno do solo =  $38^\circ$  e massa específica do solo =  $1800 \text{ kg/m}^3$

Para composição do gráfico foram utilizados valores hipotéticos para parâmetros de caracterização do solo. A linha vertical mais próxima ao eixo das ordenadas representa o limiar máximo da estabilidade incondicional, ou seja, representa a máxima declividade em que mesmo em saturação, não há condições para ocorrência de escorregamentos. A linha vertical mais distante do eixo das ordenadas representa o limiar mínimo da instabilidade incondicional, ou seja, uma declividade a partir da qual, mesmo sem água no solo, já existem condições para ocorrência do escorregamento. O espaço entre estas duas linhas verticais representa a faixa de declividade onde a instabilidade depende da relação entre área de contribuição e declividade. É justamente nesta faixa que a teoria de Montgomery e Dietrich (1994) pode ser aplicada. Ainda no gráfico, as linhas tracejadas representam limiares de saturação para uma determinada condição de recarga do solo, estando os pontos acima da linha em condições de saturação e abaixo da linha em condições de não saturação. Por último, as linhas contínuas representam os limiares de estabilidade para determinada condição de recarga do solo, estando pontos acima da linha em condição de instabilidade e abaixo da linha em condições de estabilidade. Normalmente utiliza-se um limiar de condição de recarga para determinar as áreas propensas a escorregamentos em uma determinada localidade (Michel *et al.*, 2015). O valor mais comumente adotado é  $\log q/T = -3,1$  (Dietrich *et al.*, 2001), sendo  $q$  a taxa de recarga do solo (mm/h) e  $T$  a transmissividade do solo (mm<sup>2</sup>/h).

Ao analisar a Figura 10 evidencia-se que poucos escorregamentos (cerca de 4%) incidiram sobre a região incondicionalmente estável. Outros 44% incidiram sobre regiões incondicionalmente instáveis. Estes dois resultados representam que os valores de parâmetros do solo utilizados para estabelecer o gráfico comparativo do modelo podem não ser totalmente representativos das condições do solo local. Entretanto, cerca de 52% dos escorregamentos incidiram na faixa de declividades onde a condição de instabilidade é estabelecida pela relação entre área de contribuição e declividade, sendo que quanto maior a área de contribuição, menor a declividade necessária para criar a condição de

instabilidade. Nesta faixa, a adoção de um limiar de estabilidade de  $\log q/T$  igual a -3,1 claramente cria uma fronteira entre pontos de ocorrência e não ocorrência de escorregamentos, sendo que apenas 2% dos escorregamentos nesta faixa teriam incidido em áreas consideradas estáveis para este limiar. Esta análise representa que os escorregamentos possivelmente constituem-se em escorregamentos translacionais rasos deflagrados por incidência de fortes chuvas que geraram uma alta taxa de recarga no solo. Esta recarga, ao percolar pelo solo concentrou-se em zonas de convergência das encostas criando condições de umidade propícias aos escorregamentos.
