De Estação de Cura à Balneabilidade Duvidosa: Análise Ambiental das Praias do Bairro Rio Vermelho, Salvador, Bahia

Station Healing to Doubtful Bathing: Environmental Analysis from the Neighborhood Rio Vermelho's Beaches, Salvador, Bahia

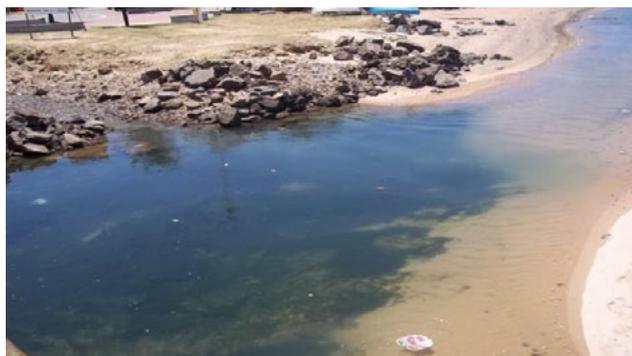
Figura 1 - Foz do Rio Lucaia, praia da Mariquita
Fonte: Acervo da autora (2012)

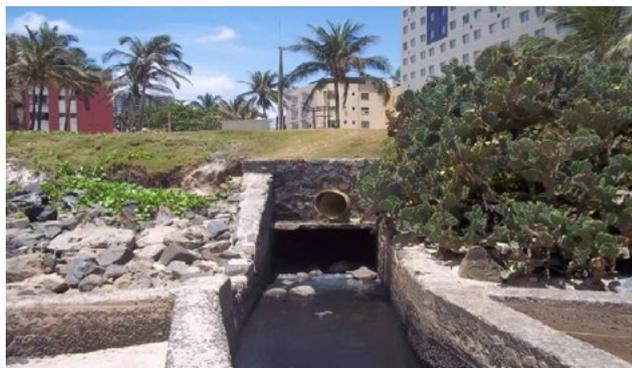
Na praia do Buracão não foi constatada a presença de canais de drenagem pluvial, porém, há várias tubulações provenientes das residências próximas e, a praia seguinte no sentido norte-sul – a antiga praia da Fonte do Boi, ao final da rua de mesmo nome – contém uma tubulação ampla conduzindo efluentes, com grande volume mesmo durante o período seco.

Figura 2. Canal voltado para 'Praia da Fonte do Boi'
Fonte: Acervo da autora (2012)

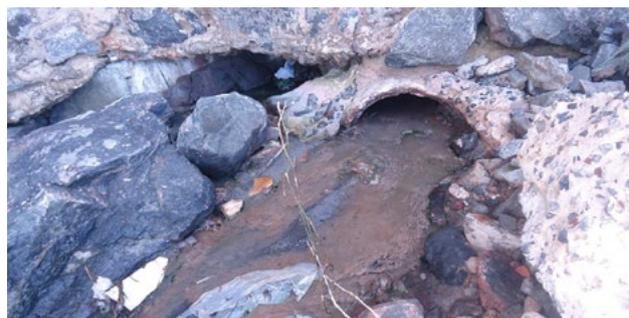
Também se verifica lançamento de efluentes a partir do hotel Pestana, localizado na Rua Fonte do Boi

entre as praias da Mariquita e do Buracão.

Figura 3 - Saída de efluentes ao fundo do hotel Pestana
Fonte: Acervo da autora (2012)

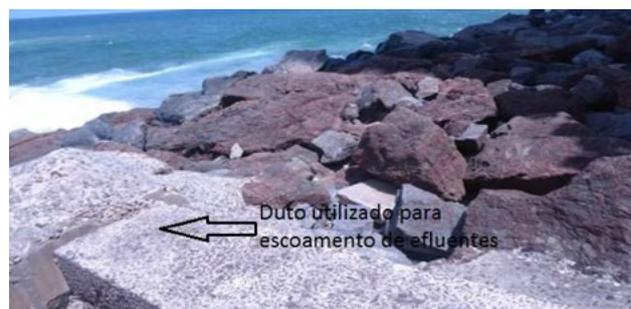
Figura 4 - Evidência de lançamento de efluentes ao mar por tubulação, ao fundo do hotel Pestana.
Fonte: Acervo da autora (2012)

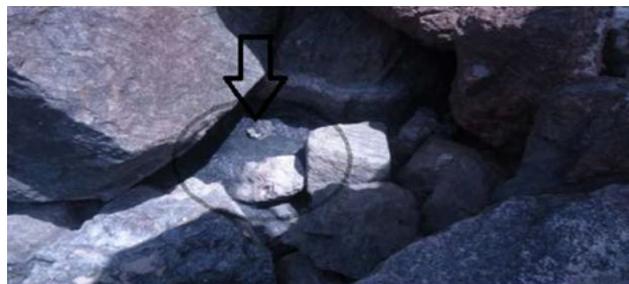
Figura 5 - Concentração de efluentes ao lado da tubulação, cujo aspecto revela ser de origem antiga: cor cinza e odor característico.
Fonte: Acervo da autora (2012)

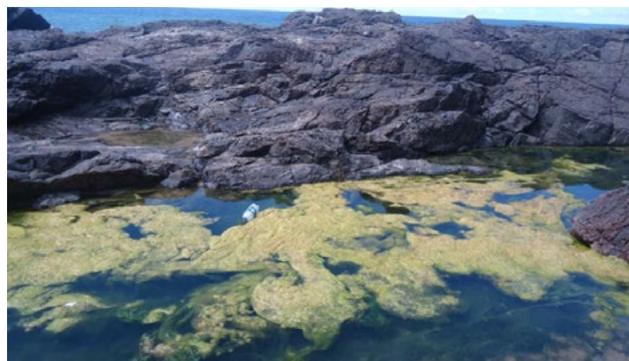
Figura 6 - Água represada ao fundo do hotel Pestana evidencia concentração de matéria orgânica.
Fonte: Acervo da autora (2012)

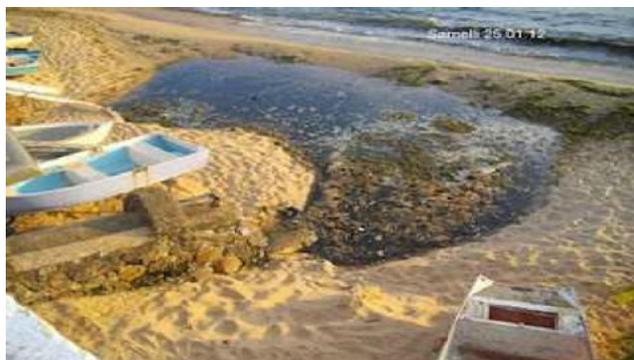
Alguns moradores e pescadores relataram que a Embasa realiza descargas periódicas de efluentes no Rio Lucaia e em determinadas praias, principalmente no período chuvoso, o que foi definido por funcionária da empresa baiana de saneamento como um refluxo ocasional. A descarga de efluentes na praia de Santana (fotografia 7) foi registrada por um morador do bairro em 25 de janeiro de 2012, véspera da famosa festa de Iemanjá realizada no local. Este aspecto resulta em impactos ambientais negativos, como a contaminação da água e a disseminação de odor alterando a qualidade do ar.

Figura 7 -Descarga de efluentes na praia de Santana.
Fonte: Blog do Rio Vermelho, por Bartolo Sarnelli, morador do bairro e colaborador do blog

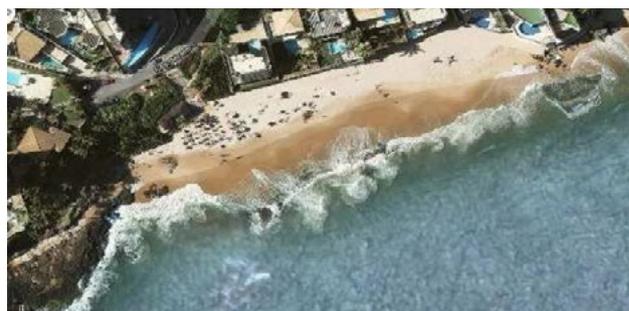
As barracas da orla de Salvador tiveram sua demolição determinada por decisão judicial em processo instaurado no ano de 2006¹¹. Após decisão judicial, foi iniciado o processo de retirada das 352 barracas no dia 23 de agosto de 2010 (VERA, 2013, p.310), fundamentada pela referida lei e impulsionada pelas irregularidades identificadas pela vigilância sanitária. Desde então predominam vendedores ambulantes sob práticas de preços elevados pelo aluguel de cadeiras e guarda-sóis, o que tem causado frequente insatisfação dos usuários das praias. Os entrevistados frequentemente apontam os vendedores e, em especial, os proprietários das barracas extintas, como os principais colaboradores para limpeza das praias. Entretanto, há registro de outras instalações fixas à beira das praias, infraestruturas hoteleiras têm acesso privilegiado ao mar e às praias. A fotografia 8 retrata como a praia do Buracão é tomada por construções.

Figura 8. Construções se apropriaram da praia do Buracão
Fonte: Google Maps, 2012
