Uso de investigação multidisciplinar para diagnóstico de processos erosivos lineares urbanos em uma voçoroca no bairro do Bequimão – São Luís - MA

Use of multidisciplinary investigation for the diagnosis of urban linear processes in a gully in the bequimão neighborhood - São Luís - MA

Felipe Ferreira Oliveira^I; Rodrigo da Cruz de Araujo^{II}

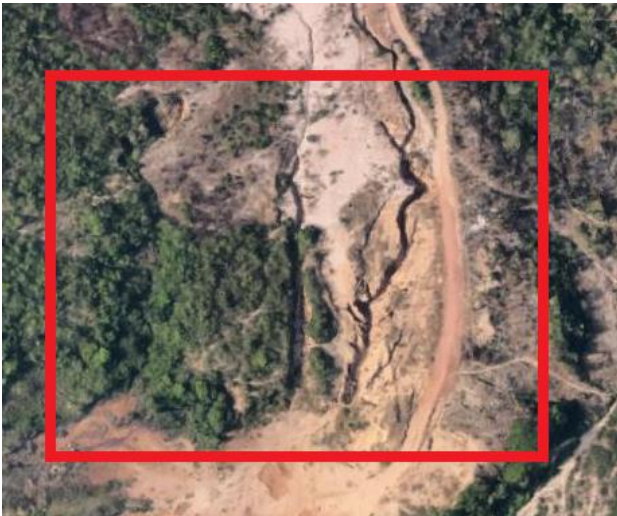
Figura 4 - Região com maior concentração de feições erosivas.

neste lugar que V01 é mais larga e mais profunda, conforme se pode verificar na Figura 4.

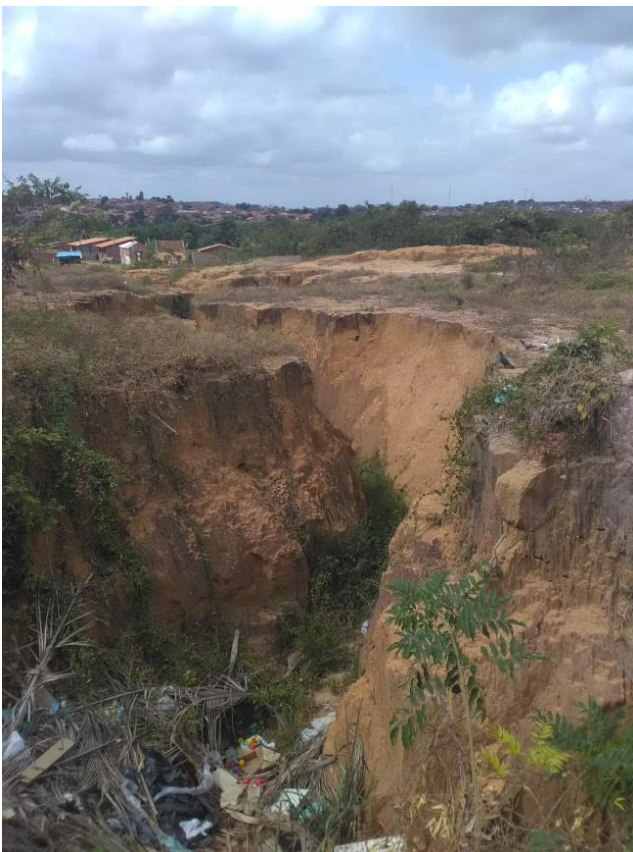
Figura 5 – Vista no sentido P04-Mangue.

A feição erosiva V01 tem uma extensão de aproximadamente 250,00 m. Como é possível observar nas Figuras 5, 6, 7, 8, e 9 a voçoroca é desprovida de cobertura vegetal. O solo predominante no corpo da feição erosiva tem cor amarela. É possível identificar também o despejo de lixo ao longo da voçoroca, evidenciando a atuação da ação antrópica, conforme Figuras 5 e 6.

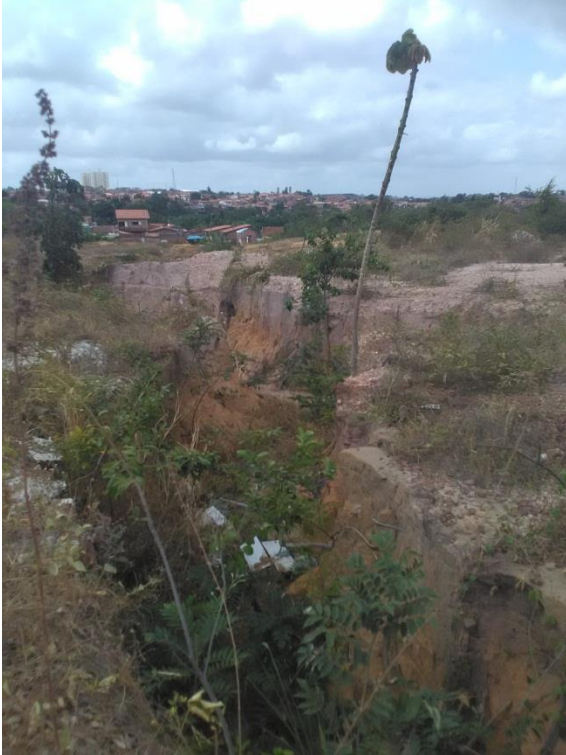
Figura 6 – Vista no sentido P03-Mangue.

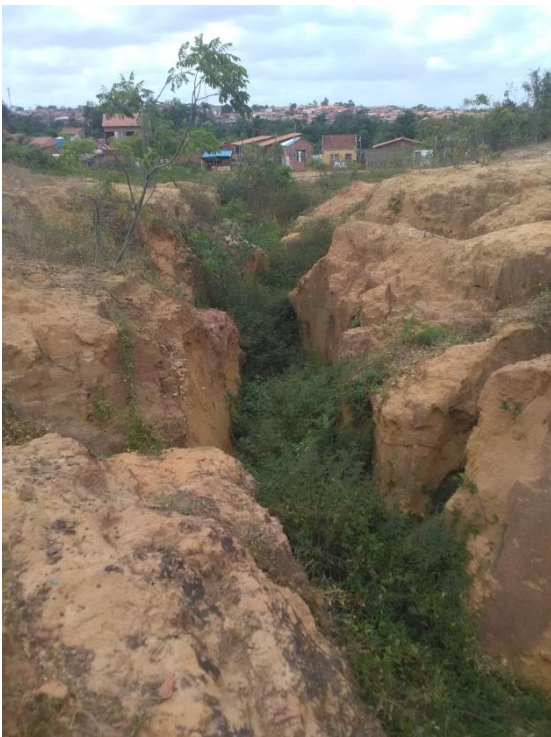
Figura 7 – Vista no sentido P05-Mangue

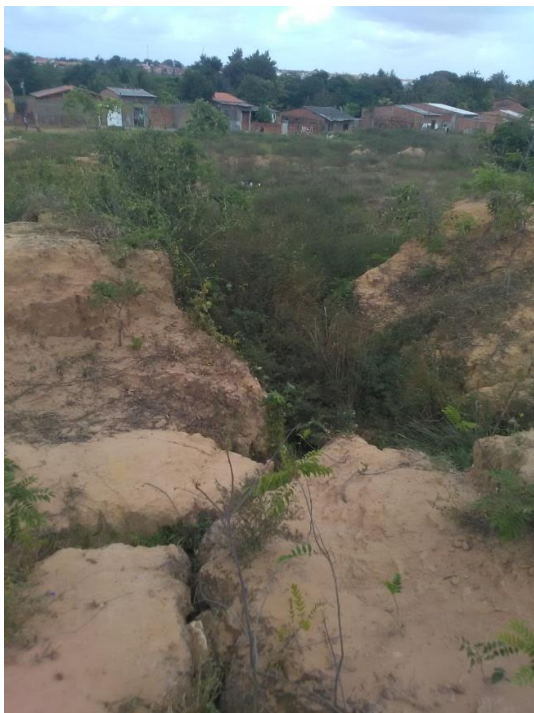
Figura 8 – Fim da voçoroça.

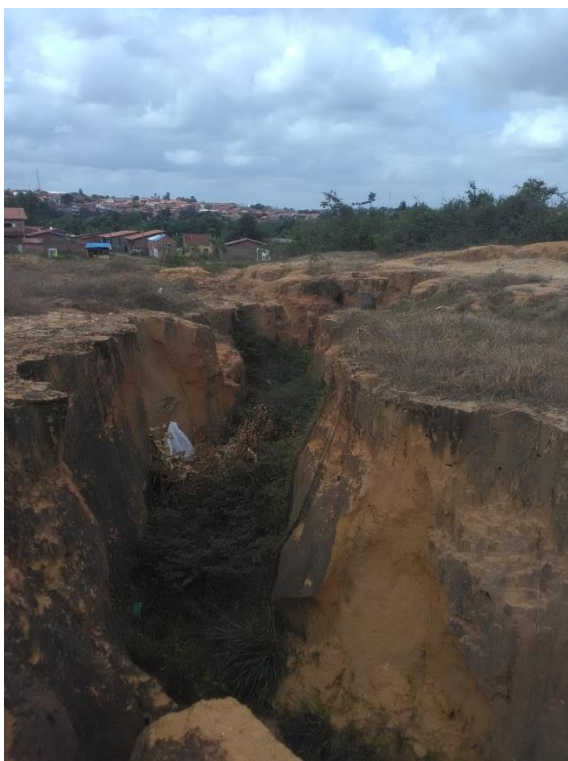
Figura 9 – Vista no sentido P04-Mangue.

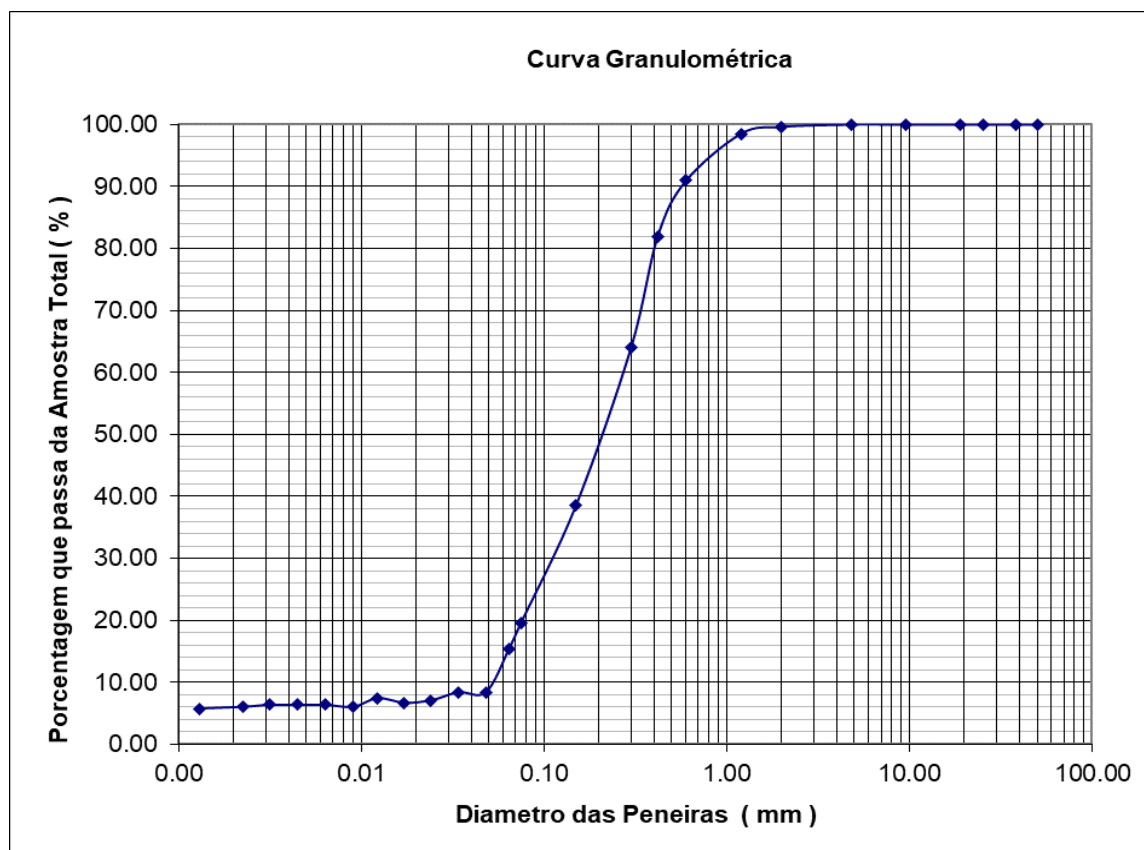
Figura 11 – Curva granulométrica da amostra do solo da feição erosiva.

A partir da realização de peneiramento grosso, peneiramento fino e sedimentação foi produzida a curva granulométrica (Figura 11).

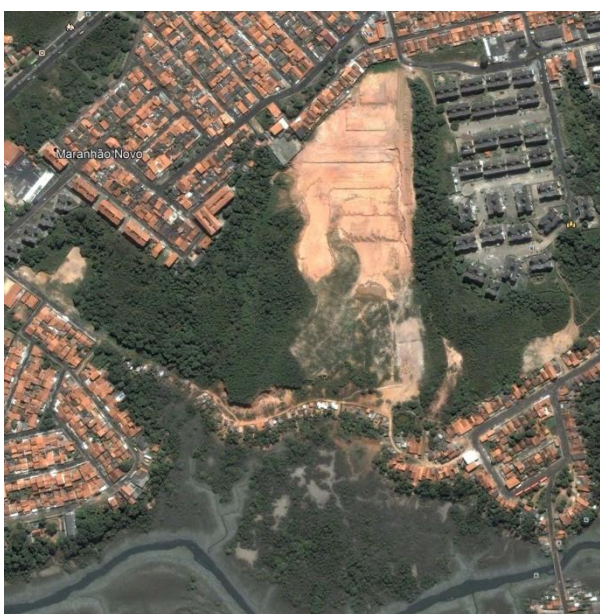
Figura 14 – Vista em planta da área 2011.

Observando a Figura 3 na perspectiva de extrair informações sobre a cobertura do solo confirma-se o que foi verificado em campo. Observando fotos de datas anteriores (Figura 13 e Figura 14) verifica-se que em 2007 a área encontrava-se totalmente vegetada, enquanto em 2011 já se mostrava desmatada. A vegetação predominante é a vegetação rasteira, médio porte e algumas poucas palmeiras.
