## Avaliação dos impactos ambientais gerados na implantação das pequenas centrais hidrelétricas Canhadão e Tigre no Sudoeste do Paraná, pelo método RIAM

Evaluation of environmental impacts generated in the implementation of the small hydroelectric center Canhadão and Tigre in southeast Paraná by the RIAM method

Julio Caetano Tomazoni<sup>1</sup>; Karen Merediana Rodrigues de Conto Andretta<sup>II</sup>

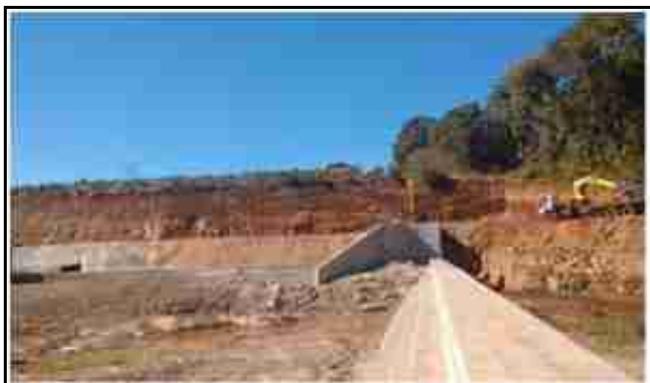
Figura 7 – Vista do corte no solo na margem direita do futuro reservatório.

Nas Figuras 7 e 8 além do corte no solo realizado para a implantação do canal, ainda demonstra aspectos do revolvimento do solo, que tem como consequência a erosão neste local, o que acarreta no assoreamento do rio a jusante deste ponto.

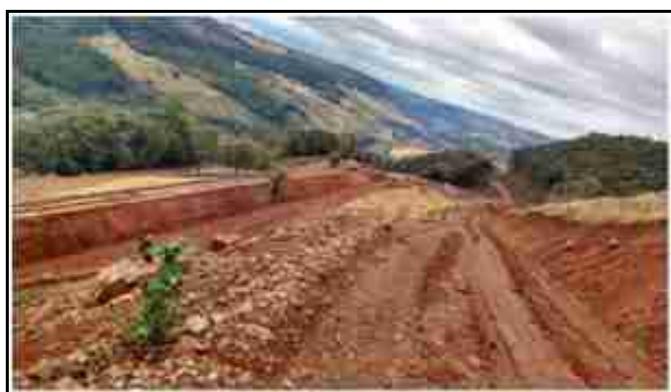
**Figura 9** – Fase inicial da construção do canal.

O andamento das obras do canal é demonstrado nas Figuras 9, 10 e 11. Pela característica do canal da PCH Canhadão ter um longo trecho, torna-se necessária a abertura de um espaço consideravelmente grande para a implantação do mesmo, com isso a necessidade de alteração nestes locais torna-se ainda mais significativa. Destaca-se que no decorrer da implantação do trecho de canal foram necessárias aberturas para a vala tanto em solo quanto em rocha. Além disto, em alguns locais diagnosticou-se a precisão da prática de desmatamento.

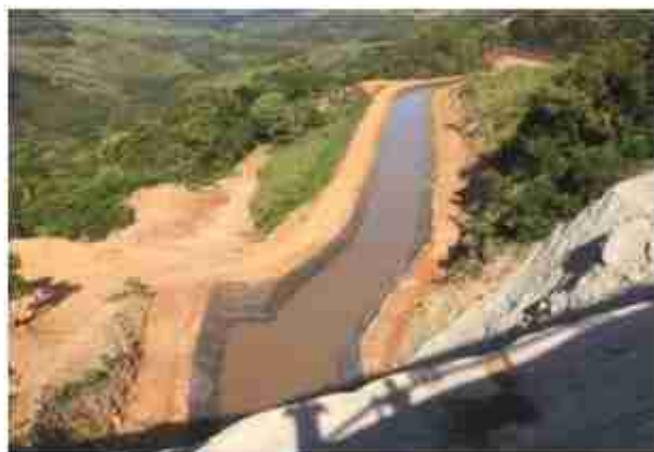
**Figura 11** – Fase final da implantação do canal, com o mesmo já impermeabilizado e preenchido

Ao final das obras referentes ao canal, o mesmo foi impermeabilizado e preenchido como pode-se notar pela Figura 11, que mostra parte do trecho deste canal.

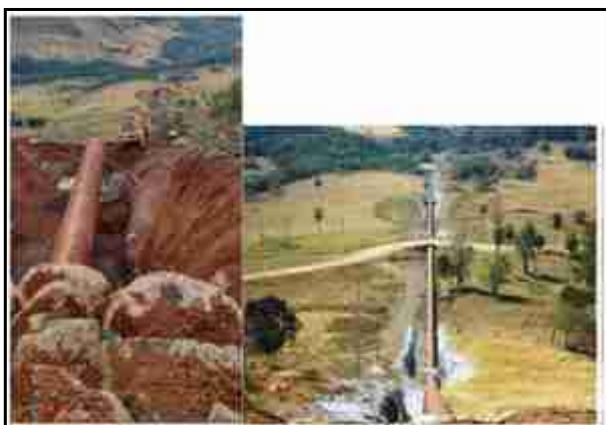
**Figura 12** – Implantação do conduto forçado.

A Figura 12 traz o antes e depois de outra parte constituinte da PCH, o conduto forçado, demonstrando o decaimento necessário até a casa de força.

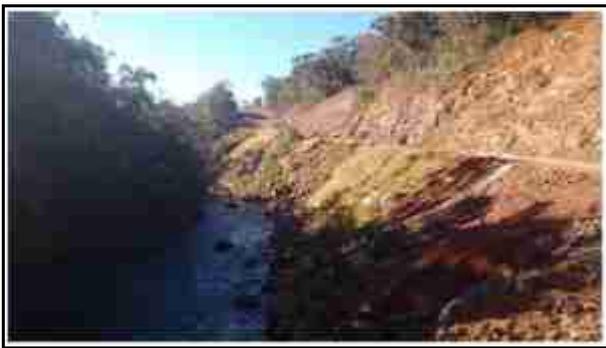
**Figura 13** – Trecho do Rio Covó próximo à casa de força da PCH Canhadão.

A Figura 13 refere-se a uma imagem do trecho do rio logo após a casa de força, nota-se o corte realizado no solo para abertura da estrada e para a construção da própria casa de força, com consequência de processos erosivos neste local, e da mesma forma que já comentado para as outras localidades, processo este que promove o assoreamento do rio. Como alteração, também percebe-se a abertura na vegetação ciliar na margem direita do rio.

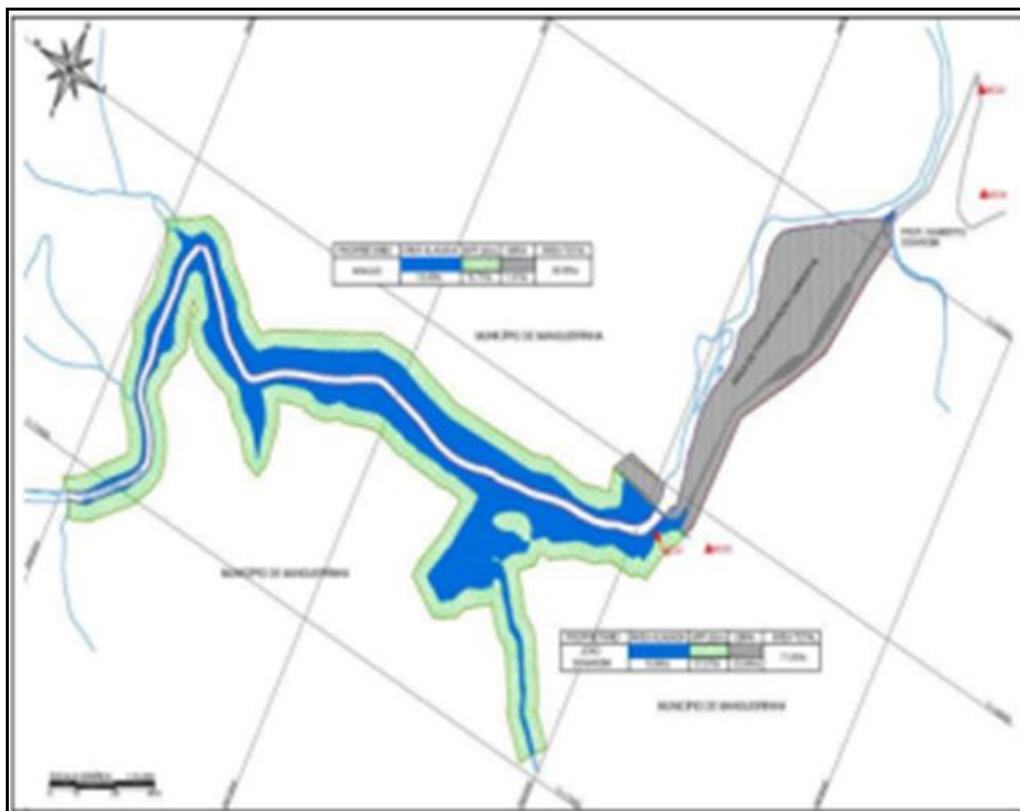
Figura 20 – Limites da área de alagamento e recomposição da mata ciliar.

Com tais impactos, destaca-se a importância das medidas mitigadoras, neste sentido, segundo o que está proposto no RAS da PCH é que a APP a ser recuperada na margem no lago terá 50 m - Figura 20, enquadrando-se no que é exigido pela Lei nº 12.727. No caso da construção da casa e força e demais partes da PCH, e abertura de estradas, terá a supressão da vegetação “dever-se-á apresentar medidas compensatórias, podendo ser a incorporação proporcional, destas áreas, na APP que será recuperada” (RECITECH AMBIENTAL, 2016).

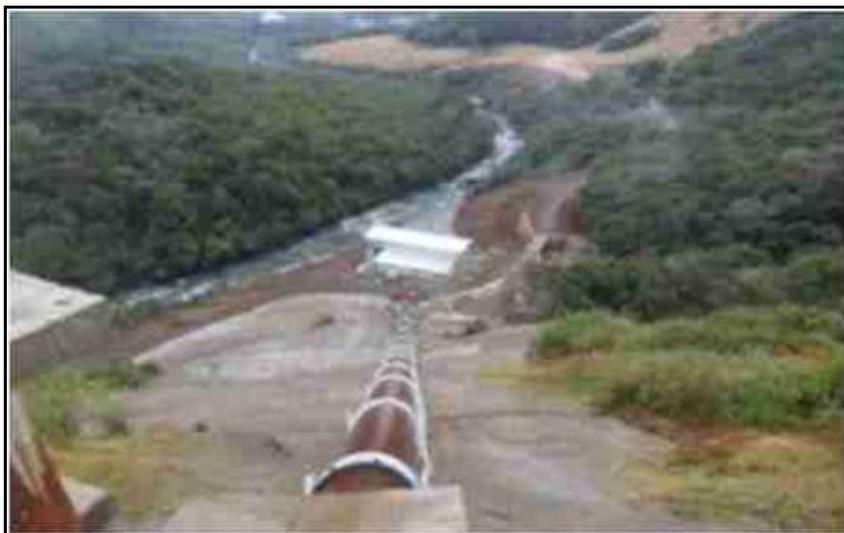
Figura 23 – Vista do conduto forçado, destaque para o corte em solo e rocha realizado.

Com a Figura 23 pode-se ter uma vista do conduto forçado e da casa de força, nota-se o corte em solo e rocha realizado para a instalação deste conduto, sendo que o mesmo foi “ancorado em blocos de concreto engastados em rocha de boa qualidade” (RECITECH AMBIENTAL). Além disto, diagnosticou-se o desmatamento no local para tais construções.

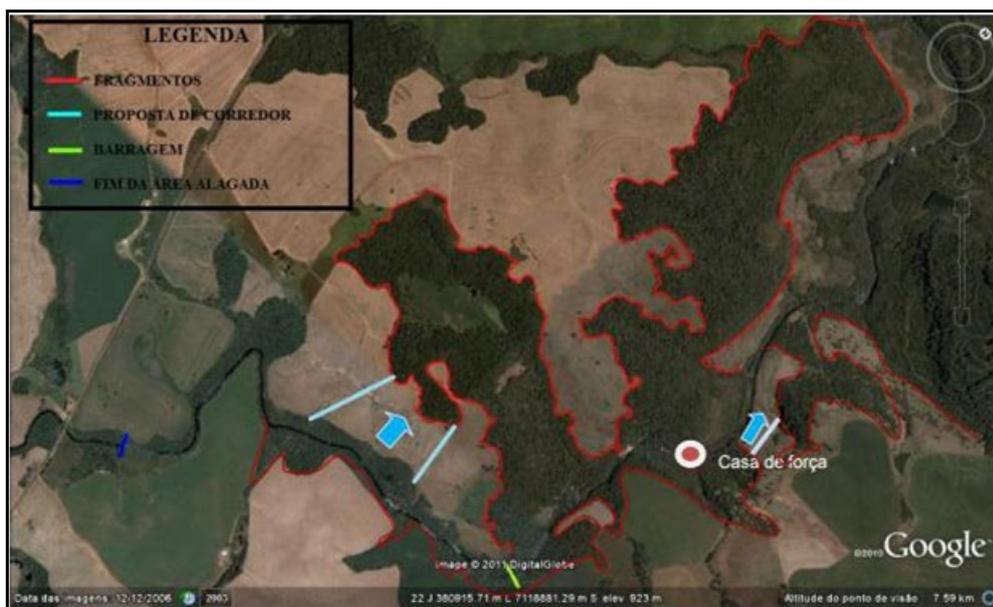
Figura 24 – Fragmentos identificados e, possíveis locais para implantação de corredores ecológicos.

Neste sentido, o que existe como proposta para mitigar os impactos é uma proposta de corredor entre um fragmento de vegetação e a mata ciliar, como verificado na Figura 24 (RECITECH AMBIENTAL).
