Análise do desastre hidrometeorológico ocorrido em dezembro de 2018 na cidade de Jacobina – BA.

Analysis of the hydrometeorological disaster occurred december 2018 in Jacobina - BA.

Marcos Paulo Souza Novais

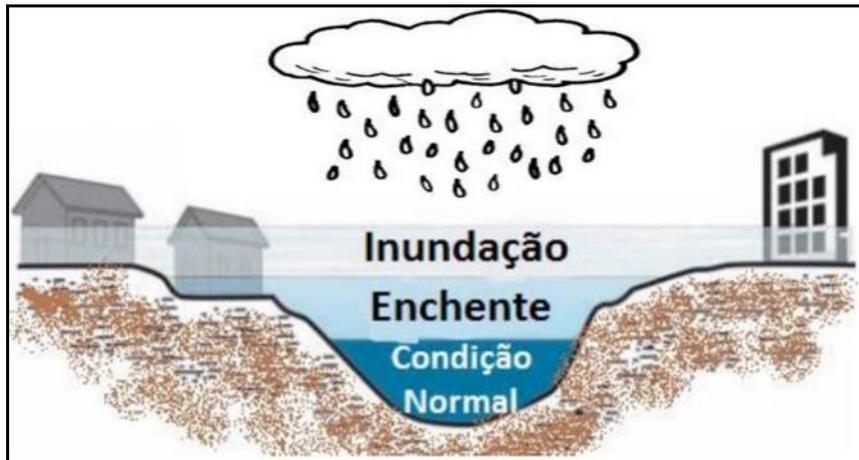
Figura 1- Esquema representativo da enchente e inundação

Quando a vazão atinge seu nível máximo, e ocorre seu transbordamento para as áreas marginais (planície de inundação) ocorre a inundação. (Santos, 2007; BRASIL.MINISTÉRIO DAS CIDADES/INSTITUTO DE PESQUISAS TECNOLÓGICAS – MC/IPT, 2007; Miguez et.al., 2018), A Figura 1, ilustra a diferença entre a enchente e uma situação de inundação.

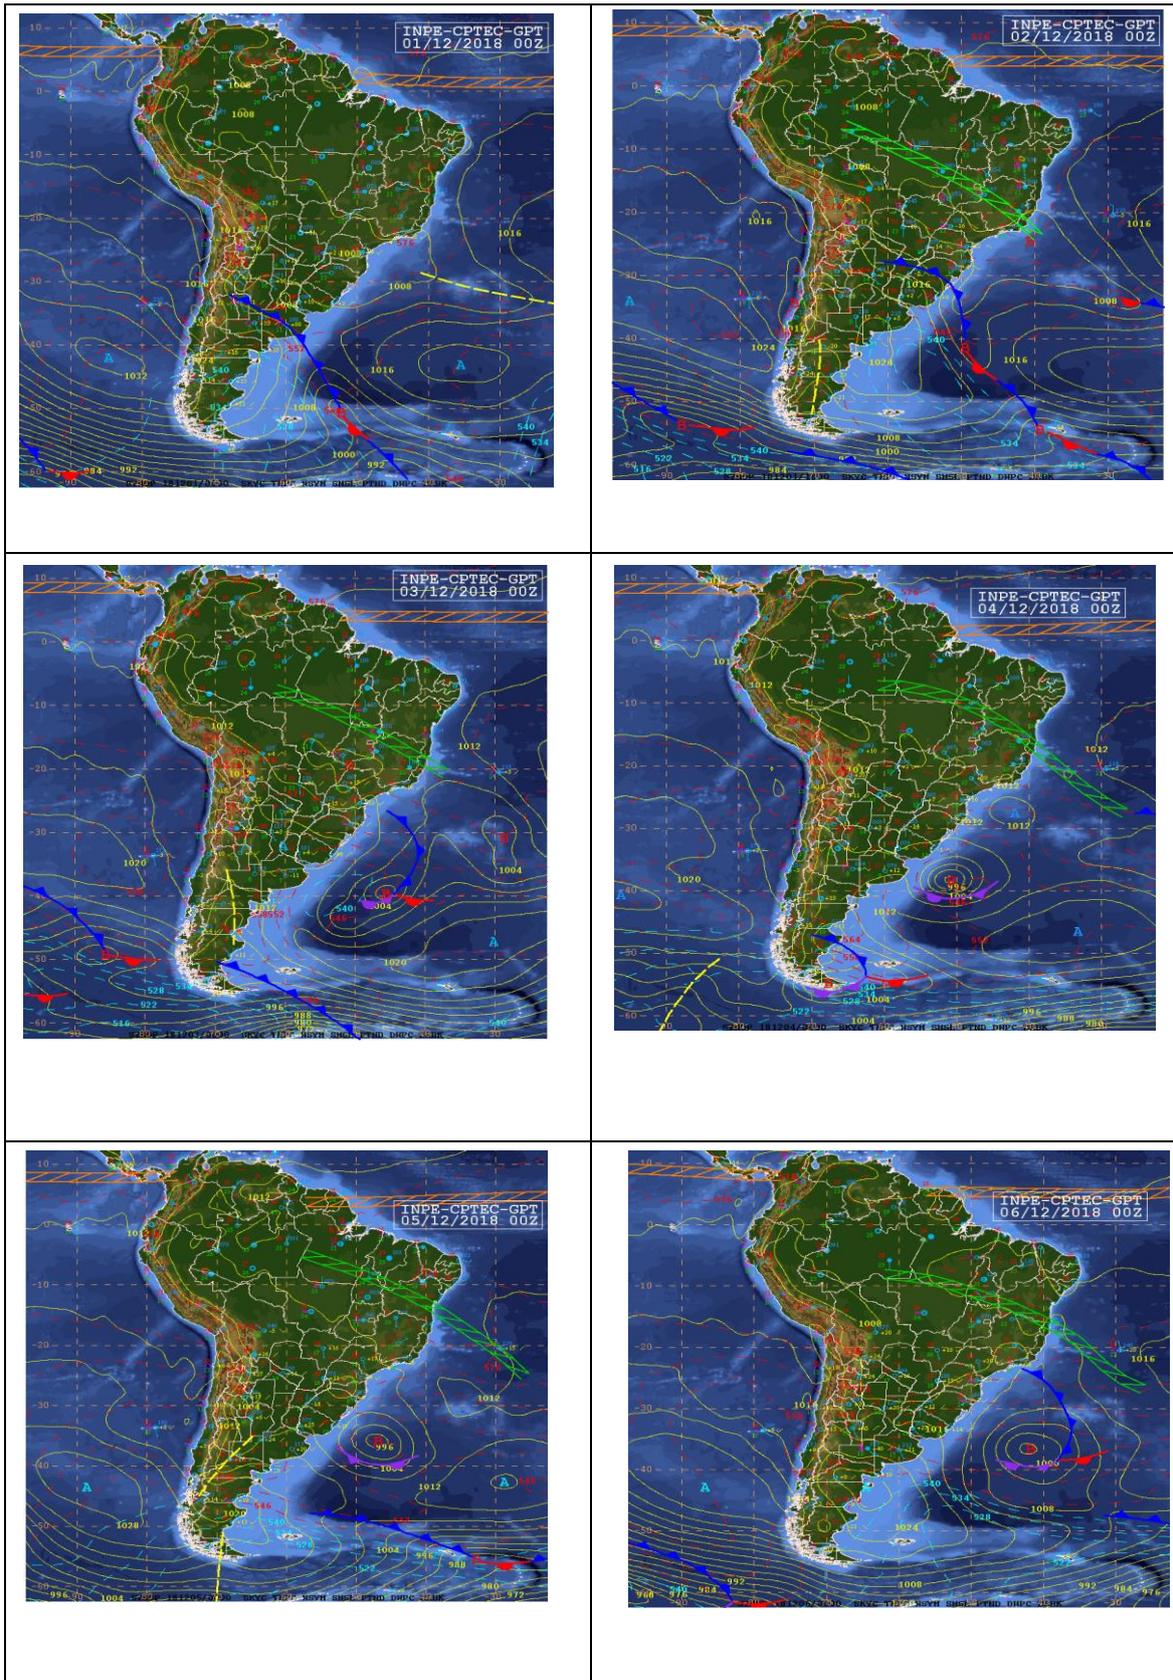
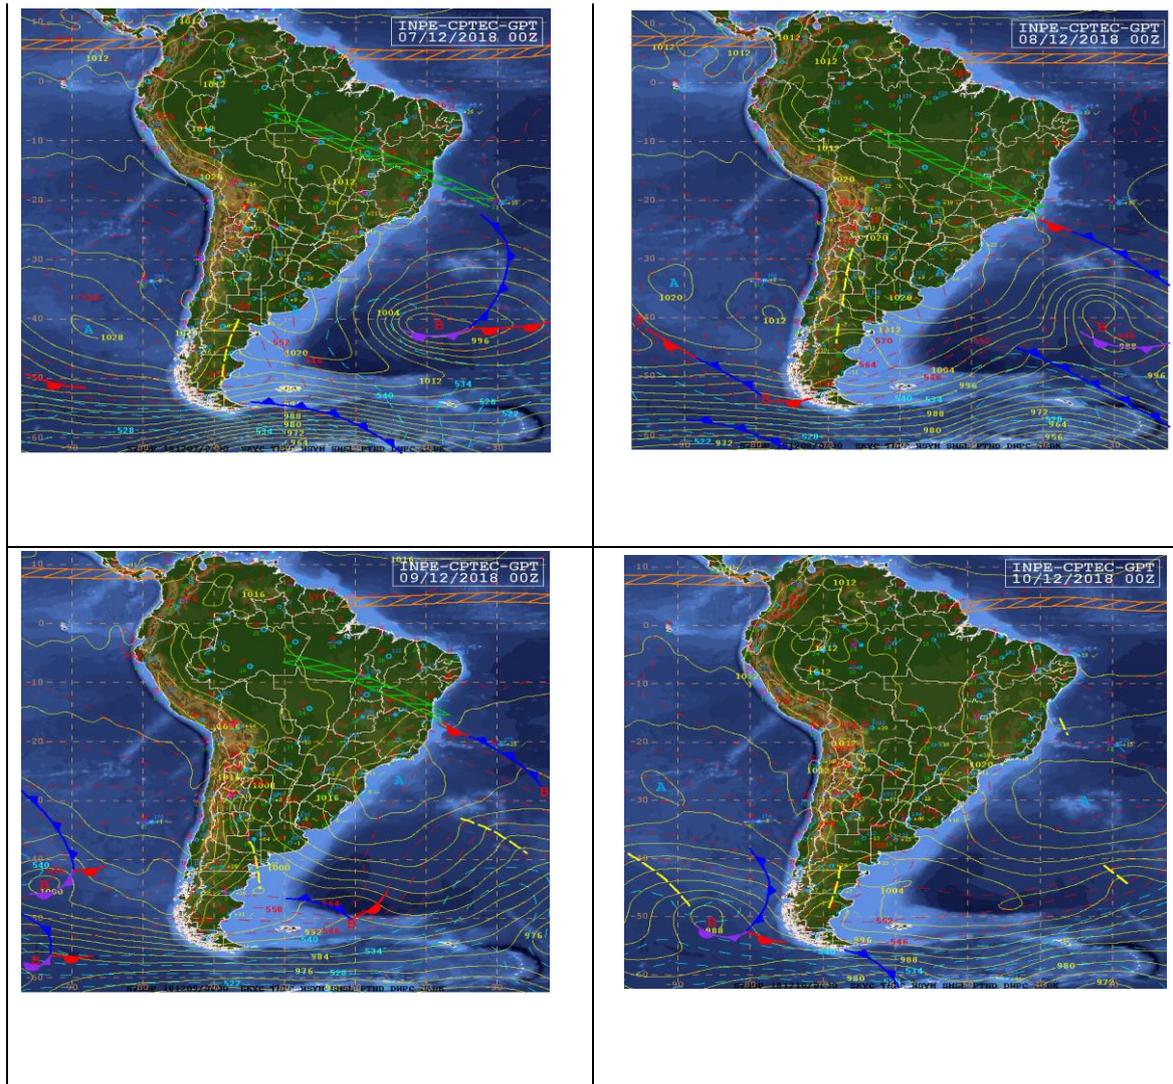
Figura 4 – Cartas Sinóticas de Superfície, 01 a 10/12/2018

Nas Figura 4 e 5 é apresentada uma sequência de Cartas Sinóticas de Superfície (CPTEC/INPE) e imagem colorida METEOSAT (CPTEC/INPE) e juntamente com os Boletins Meteorológicos, pode-se constatar que as chuvas de dezembro foram resultado da formação e atuação de uma Zona de Convergência do Atlântico Sul (ZCAS), que se manteve sobre o estado da Bahia por mais de 10 (dias), deixando o tempo instável e provocando acumulados expressivos de precipitação. Segundo Carvalho e Jones (2009) a ZCAS é caracterizado por corredor de nebulosidade e chuvas com orientação noroeste-sudeste, que se estende desde a Amazônia até o Sudeste do Brasil, e com certa frequência sobre o oceano Atlântico Subtropical, atuando principalmente nos meses de verão.

Entre os dias (07, 08 e 09/12), o avanço do sistema frontal em superfície, sobre o Atlântico e do cavado em níveis médios e altos, com eixo entre o interior do Brasil e o Atlântico, reorganizaram e deram suporte para a manutenção da Zona de Convergência do Atlântico Sul (ZCAS) e com a presença do Vórtice Ciclônico em Altos Níveis (VCAN) manteve o tempo instável em grande parte do Nordeste do Brasil, com a ocorrência de pancadas de chuva de forma isolada e fortes em algumas localidades. A ZCAS começou a se desfigurar a partir do dia 10/12.

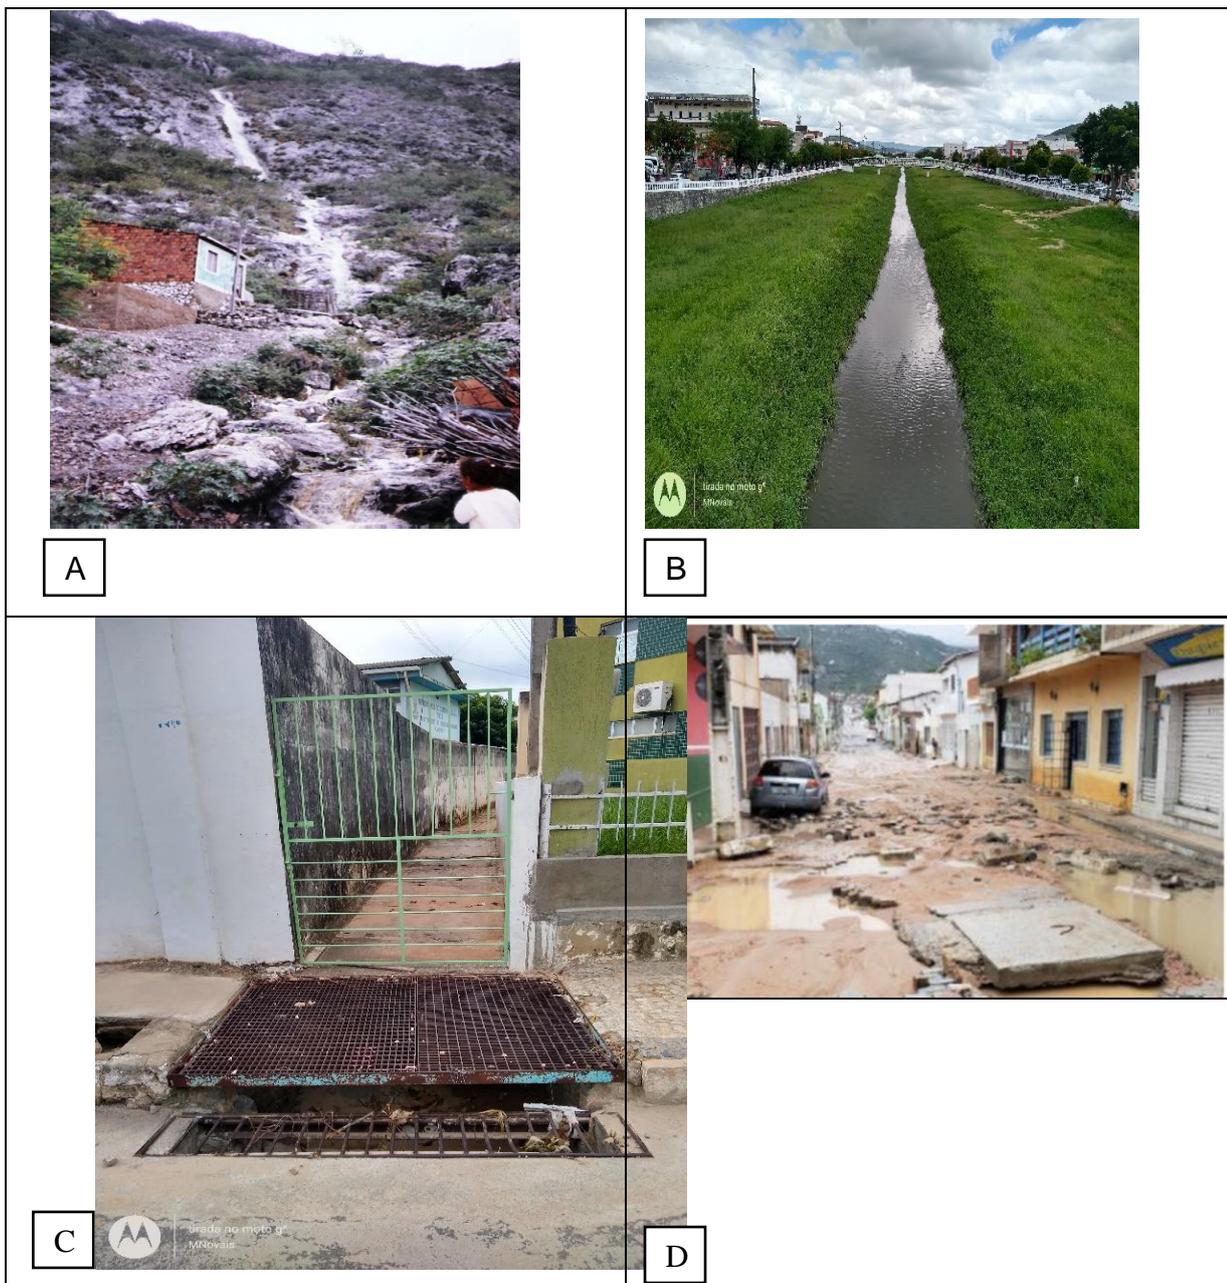
Figura 6 – a) Ocupação em vertente com declividade intensa, próxima canal de drenagem b) Retificação e estreitamento da calha do rio Itapicuru-Mirim; c) Deficiência do sistema de drenagem urbana e, d) Danos na pavimentação das ruas, após evento intenso de chuva

Devido esse evento de chuva intensa e concentrada do dia 09/12 associado as características da área urbana de Jacobina, tais como: geologia/geomorfologia (vale estreito, alta declividade e afloramentos rochosos nas vertentes), pouca vegetação e presença de diversos drenagens nas encostas, impermeabilização do solo, expansão da malha urbana para áreas de encostas, deficiência no sistema de drenagem pluvial, ausência de um sistema de tratamento e coleta de esgoto, que são lançados in loco nos rios urbanos e a retificação dos principais rios que drenam a cidade (rio Itapicuru-Mirim e Ouro), favoreceram o fluxo rápido da água pluvial e uma alta energia cinética que danificou ruas pavimentadas por asfaltos e paralelepípedos, e alagou áreas rebaixadas do relevo urbano (Figura 06 – a); b); c) e d)). Dado as características (intensidade e duração) do evento hidrometeorológico foi definido no FIDE como enxurrada (*flash flood*).

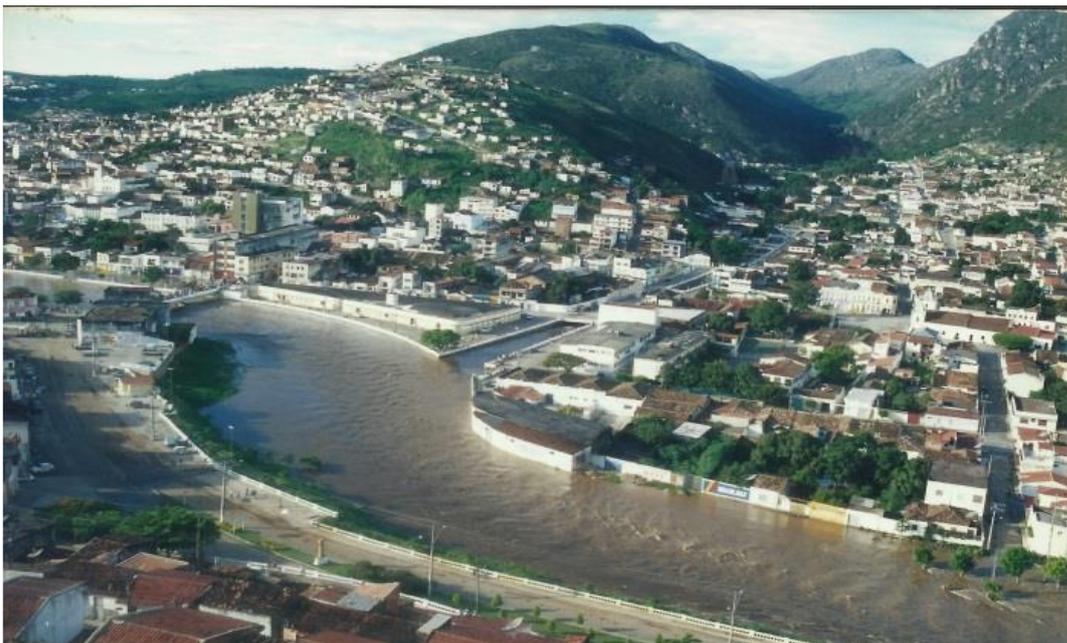
As características geológica/geomorfológica da paisagem, o processo de urbanização e crescimento da cidade para áreas suscetíveis (vales e vertentes) associada a vulnerabilidade da população constitui-se fatores determinantes na definição de áreas de risco na sede urbana de Jacobina (NOVAIS, 2009; CPRM, 2014)

Figura 8 – Confluência do rio Itapicuru-Mirim e rio do Ouro, com intensa ocupação nas margens e em vertentes fortemente inclinadas

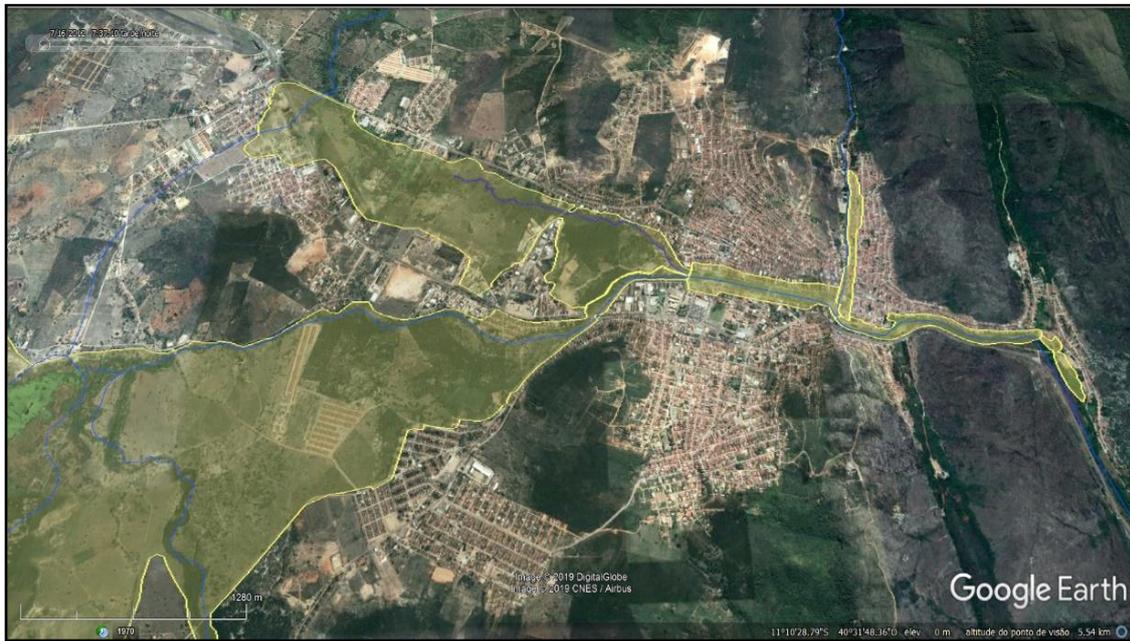
Após desastres de 2011 e 2014 em Jacobina, foi realizado pelo Serviço Geológico do Brasil – CPRM a delimitação de áreas de Alto e Muito Alto Risco a Enchentes, Inundações e Movimentos de Massa (Figura 9).

Figura 9 – Delimitação das áreas de alto e muito alto risco de enchente e inundação – Jacobina – BA

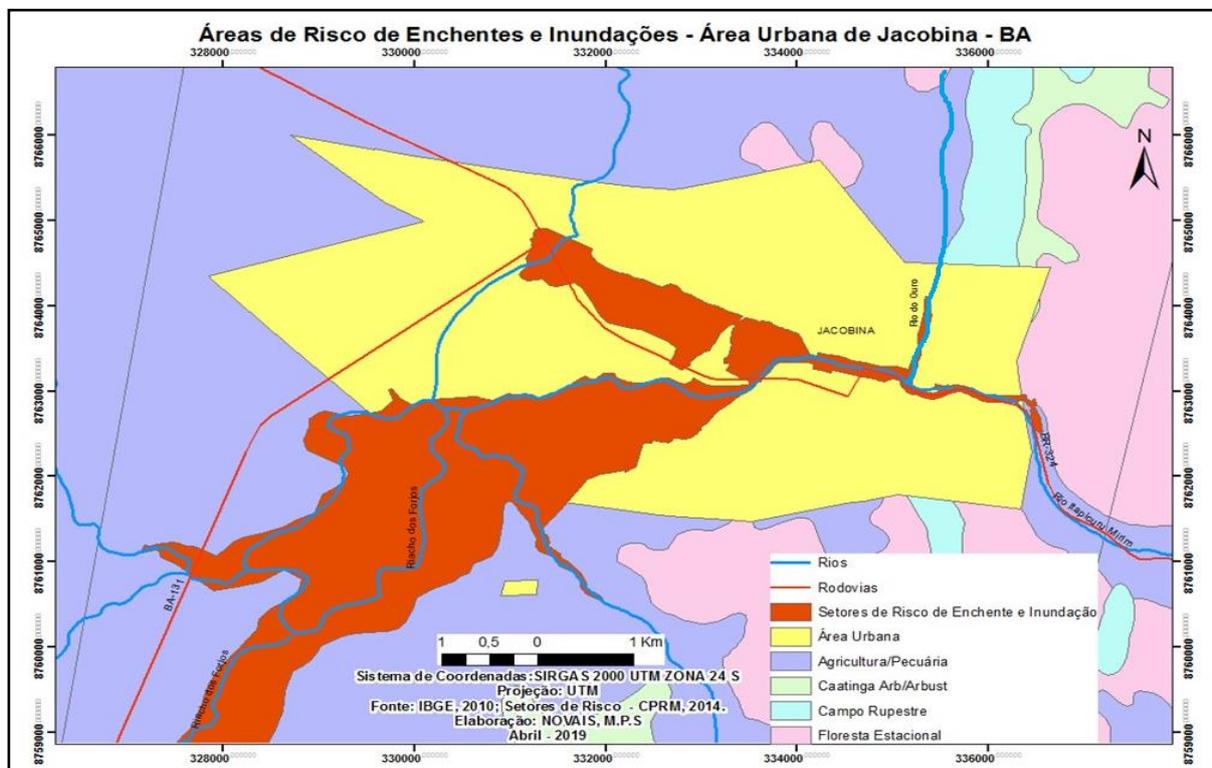
Esses resultados foram cruzados com os dados de Cobertura e Uso da Terra do Ministério de Meio Ambiente (2002) e dos setores censitários (IBGE, 2010), onde foram sobrepostos e resultando em Carta sujeita à Enchentes e Inundações da área urbana de Jacobina na escala de apresentação de 1: 1000 (Figura 10).

Figura 10 – Áreas de Risco de Enchentes e Inundações – Área Urbana de Jacobina – BA
