Meio Ambiente, Paisagem e Qualidade Ambiental

# Análise dos perigos aos movimentos de massa e enxurradas na Vila Medianeira - Faxinal Do Soturno - RS

Analysis of the hazards to mass movements and flash floods in Vila Medianeira - Faxinal Do Soturno – RS

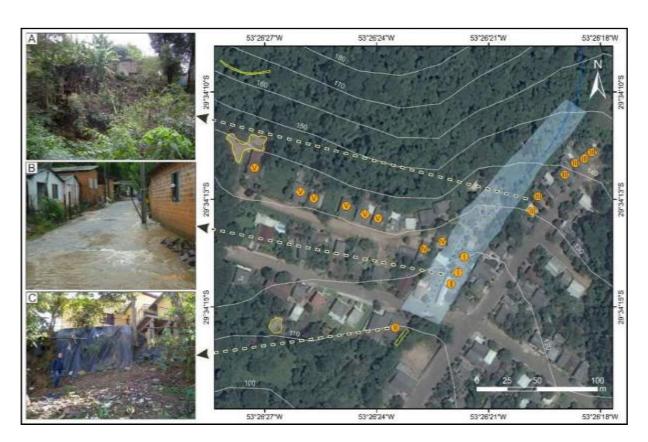
Figura 6- Situações de perigo alto na vila Medianeira (A, B e C).

As áreas de perigo alto totalizam o cadastro de 25,71% das edificações (Figura 6), apresentam os condicionantes naturais predisponentes e o nível de intervenção antrópica que podem potencializar o desenvolvimento de processos que ocasionam danos. Observa-se a presença significativa de indícios de instabilidade de encostas ou há a (re)incidência de enxurradas.

A disposição espacial dos locais de perigo alto ocorre na base da encosta declivosa e na meia encosta em áreas suscetíveis a enxurradas decorrentes do extravasamento fluvial de uma cabeceira de drenagem tributária do rio Soturno que foi canalizada. Em áreas próximas ao vale fluvial são suscetíveis processos de escorregamento rotacional, como também a disposição de árvores de grande porte isoladas que se tornam em outro fator de perigo em função da proximidade das mesmas as edificações e suas consequências como efeito alavanca, tombamento ou queda de galhos.

Quanto as ações antrópicas, observa-se o descarte de lixo e inserção de espécies vegetais como de bananeiras que podem atribuir peso aos taludes, como também o lançamento de águas servidas que agregam maior umidade de maneira constante a esses locais. Ademais, a execução de cortes e aterros para o nivelamento dos lotes, assim como, a construção das edificações próximo aos locais de perigo como de vale, encosta declivosa e de cortes de talude.

No grau de perigo alto foram setorizadas cinco áreas de perigo, que convergem as edificações cadastradas similaridade em relação as condições de danos potenciais:

I) Como primeira situação de perigo alto destaca-se uma área suscetível a processos de dinâmica fluvial do tipo enxurrada que afeta três edificações. Os

processos são recorrentes mediante precipitação intensa e concentrada ou acumulada. Caracteriza-se por ser uma rua calçada em local jusante a uma cabeceira de drenagem que foi canalizada. Dessa forma, mediante o aumento da vazão fluvial em eventos de precipitação associado ao sistema de drenagem pluvial ineficiente, resulta no processo que ocasiona danos.

II) A segunda situação de perigo alto corresponde a uma área de corte e aterro na qual localiza-se uma residência e ponto comercial. Identifica-se a edificação sobre um talude com aproximadamente 3 m de amplitude, em que foram realizadas intervenções estruturais e impermeabilização do local em razão dos processos de instabilização. Na base desse talude observou-se depósitos de tálus e colúvio, raízes expostas e indícios de concentração de água oriunda dos excedentes pluviais da rua perpendicular a edificação a qual é afetada por processos de enxurrada.

III) A terceira situação de perigo alto corresponde a seis edificações localizadas próximas ao vale fluvial, em setor de declividade mais acentuada. A ação antrópica atua, por meio do descarte e/ou lançamento de dejetos e águas servidas na encosta e no curso d'água, retirada da cobertura vegetal, como também a inserção de espécies vegetais (bananeiras) que atribuem peso ao talude. Nesse sentido, a área é suscetível a processos de escorregamento, queda ou tombamento de árvores de grande porte isoladas ou de galhos que podem atingir as edificações. Observou-se cortes e aterros laterais e ao fundo dos lotes, os quais podem variar de pequena amplitude até medidas superiores a amplitude da parede das edificações próximos as mesmas.

IV) A quarta situação de perigo alto identificada na área de estudo remete a duas edificações localizadas em área de cortes e aterros laterais e ao fundo dos lotes, próximos as edificações. Observou-se indícios de feições erosivas e blocos de rochas, como tálus e colúvio, além de descarte de dejetos e/ou lixo na área de corte, o que potencializa processos de escorregamento rotacional do material de aterro e descarte.

V) A quinta situação de perigo alto atribui-se a condição de seis edificações localizadas na base da encosta declivosa (morro). No local as edificações encontram-se próximas a encosta, que apresenta grande amplitude altimétrica (superior a 100 m), foram realizados cortes e aterros para o nivelamento dos lotes e construção das edificações, como também a retirada da cobertura vegetal. Nesse sentido, constatou-se árvores de grande porte isoladas e presença de blocos rochosos de diferentes dimensões oriundos de porções superiores da encosta, feições erosivas, como também uma situação na qual ocorreu processo de escorregamento próximo a uma edificação.
