Metodologia de cadastro de erosões na bacia do Rio do Meio, Pinhais-PR

Methodology of erosions record on the basin of do Meio River, Pinhais-PR

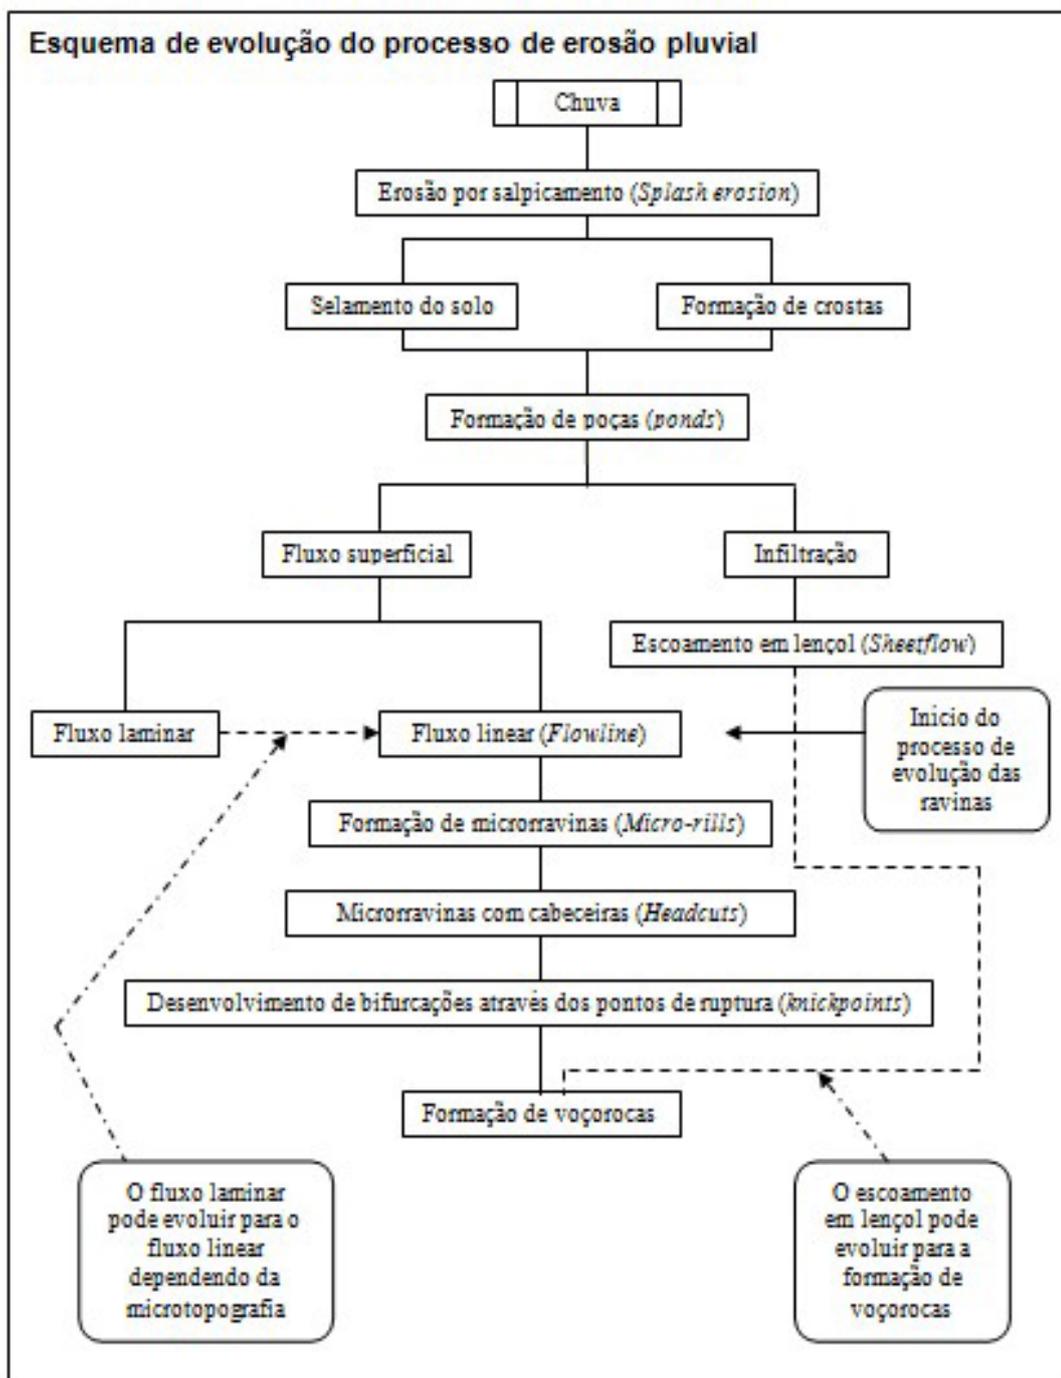
Figura 2 – Estágios do processo de erosão pluvial
 Fonte: organizado por Sopchaki, C. H., 2010.

O processo de erosão pluvial, com todas as suas etapas descritas acima, pode ser resumido conforme o fluxograma a seguir (figura 2):

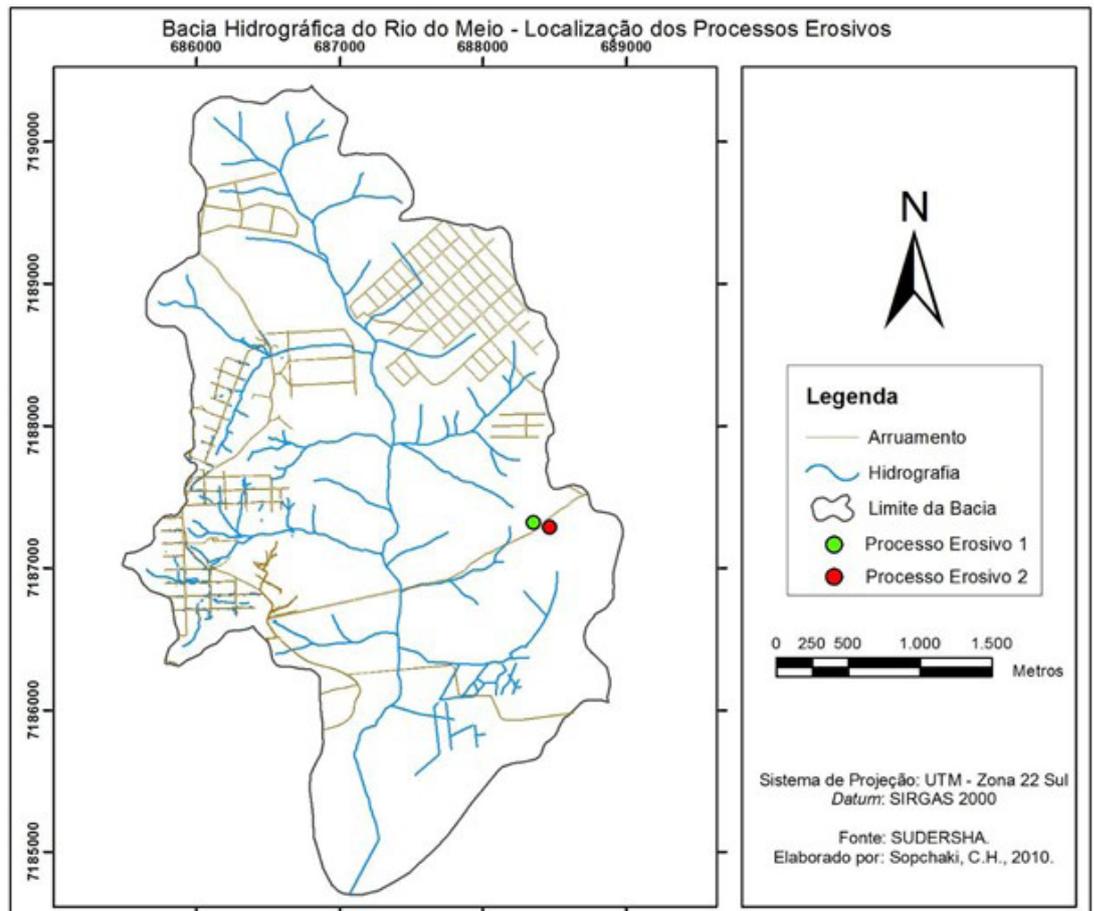
Figura 3 – Mapa de Localização dos Processos Erosivos

Então, os processos erosivos citados por Valim (2003) não puderam mais ser estudados, pois estavam cobertos com saibro ou troncos de árvores, no entanto foram cadastrados outros dois, aparentemente de formação recente, que puderam ser objeto de análise, conforme Fichas de Cadastro da Erosão 1 (Tab. 1 e 2) e Fichas de Cadastro da Erosão 2 (Tab. 3 e 4). Tais processos erosivos encontram-se às margens da Estrada da Fazenda do Capão, conforme mapa de localização (Fig. 3).

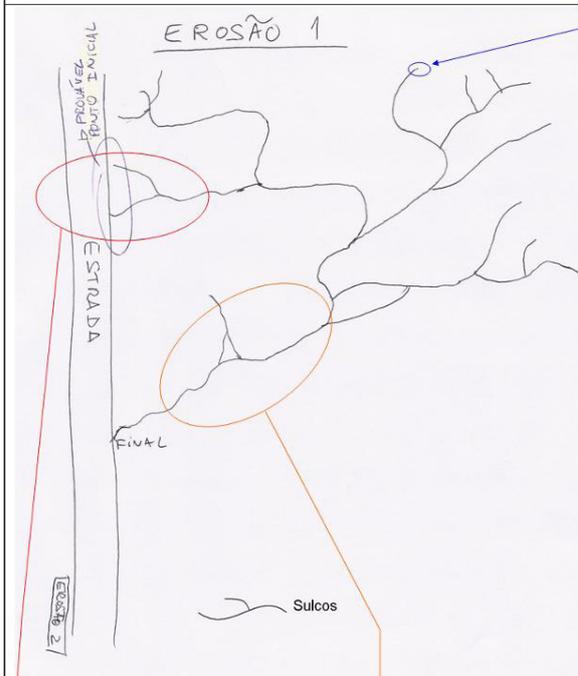
Figura 2 - Croqui do Processo Erosivo 1
Fonte: organizado por Carlos Henrique Sopchaki

Ponto equivalente no croqui
Alcova de regressão

8. PREVISÕES							
Caso não seja adotada alguma medida plausível, é provável que o processo erosivo continue evoluindo e comprometa toda a área à montante da ravina, chegando inclusive ao divisor de águas entre a Bacia do Rio do Meio e do Iraí que está próximo (cerca de 30m), podendo inclusive alterar a drenagem entre essas Bacias. Há também a possibilidade da estrada ser comprometida, pois a erosão de número 2, cadastrada a seguir pode ser considerada como a continuação desta, após a travessia da via, a qual só não foi comprometida ainda devido à sua compactação e ao fato de que a água correr perpendicularmente à ela.

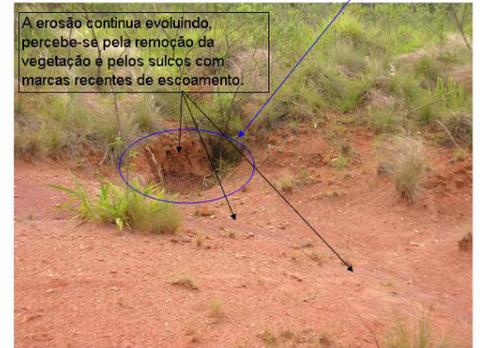
Foto 3 - Evolução da Erosão 1
Fonte: acervo do autor, 2005.

A erosão continua evoluindo, percebe-se pela remoção da vegetação e pelos sulcos com marcas recentes de escoamento.

No início desse processo erosivo, provavelmente o solo não estava exposto, a vegetação foi levada posteriormente pela erosão. A perspectiva é de que a erosão continue evoluindo, pois existem alcovas de regressão e sulcos e ravinas com marcas recentes de escoamento.

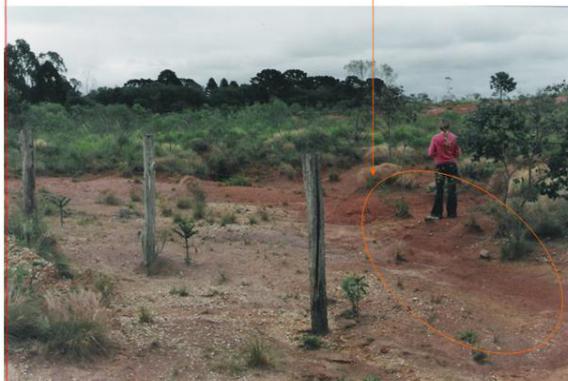
Foto 1 - Processo Erosivo 1
Fonte: acervo do autor, 2005.

6. DESCRIÇÃO GERAL							
Trata-se de ravinamento próximo ao divisor de águas da Bacia do Rio do Meio, onde a declividade é baixa. O solo na área não estava exposto, a vegetação foi levada pela erosão. A estrada passa ao lado (abaixo) das ravinas, porém há um aterramento na estrada e portanto há uma diferença de altura, sendo a estrada cerca de 0,3 m mais alta.

7. PROVÁVEL CAUSA DA FORMAÇÃO							
A causa está, provavelmente, ligada à estrada construída sem pavimentação e sem drenagem, e, como citado anteriormente, embora esteja mais abaixo na vertente em relação às ravinas, há uma diferença de altura devido ao aterramento da via. Portanto percebe-se que a evolução da erosão se iniciou perpendicularmente à estrada e depois sofreu uma evolução remontante e também acabou comprometendo à jusante.

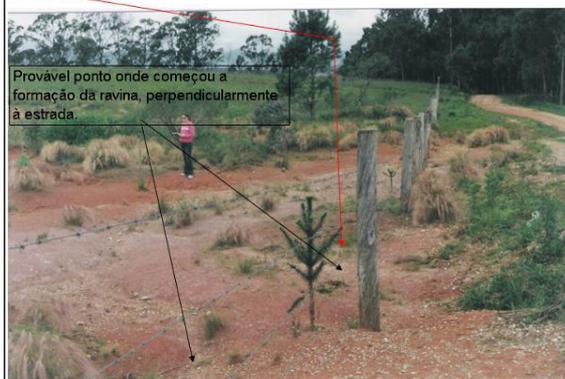
Foto 2 - Provável ponto de início da Erosão 1
Fonte: acervo do autor, 2005.

Provável ponto onde começou a formação da ravina, perpendicularmente à estrada

A 'Erosão 1' evolui, aparentemente, a partir do corte da estrada, pois o provável ponto inicial é a partir dela, perpendicularmente, devido à diferença de altura entre a estrada já aterrada e o terreno ao lado onde está a erosão. A construção da estrada foi feita sem pavimentação e drenagem, fato que auxilia a formação de sulcos e ravinas devido à concentração do escoamento superficial.

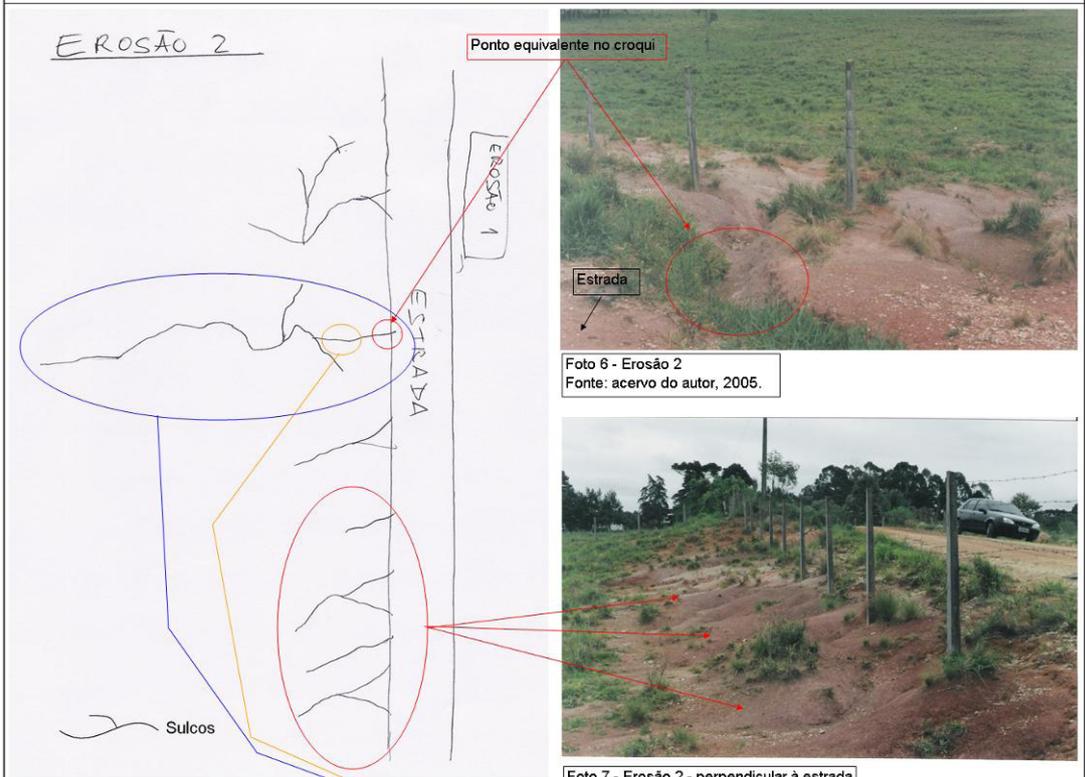
Figura 3 - Croqui do Processo Erosivo 2
Fonte: organizado por Carlos Henrique Sopchaki

6. DESCRIÇÃO GERAL							
Localiza-se, assim como a erosão de número 1, próximo ao divisor de águas da Bacia do Rio do Meio com a Bacia do Iraí, no entanto a declividade é maior que naquela erosão. Há menos solo exposto e a falta de vegetação é quase que pontual nos sulcos, o que nos traz a idéia de que trata-se de um processo erosivo jovem, porém de rápida evolução, haja vista a profundidade dos sulcos. A estrada passa ao lado (acima) das ravinas, o que contribui ainda mais para o aumento da declividade, pois com o aterro da estrada a diferença de altura aumentou.

7. PROVÁVEL CAUSA DA FORMAÇÃO							
Nitidamente nota-se que a estrada foi também a causadora desse processo erosivo, pois foi construída sem pavimentação e sem drenagem, e, devido ao corte e aterro, a diferença de altura aumentou, aumentando a declividade e conseqüentemente a velocidade e força das águas, que já ganham força na estrada e recebem um acréscimo de energia ao saírem dela, devido à esse fato.

8. PREVISÕES							
Trata-se, como dito anteriormente, de um processo jovem mas de rápida evolução, e o mesmo tem grandes possibilidades de levar consigo a estrada que encontra-se à montante e encontrar-se com a erosão de número 1, causando um estrago ainda maior. É necessário a contenção desse processo e a diminuição da energia das águas provenientes da estrada.

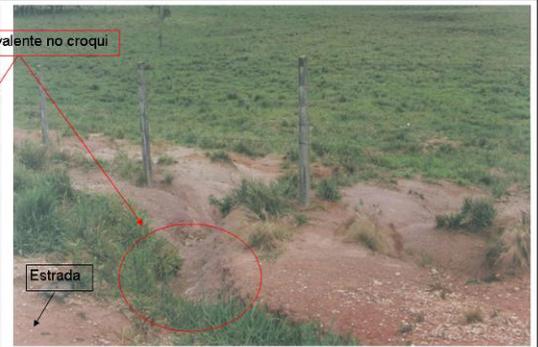
Foto 6 - Erosão 2
Fonte: acervo do autor, 2005.

A 'Erosão 2' está ao lado (abaixo) da estrada e possui uma declividade maior que a 'Erosão 1', e essa aumentou ainda mais com a construção da estrada, portanto é outro caso de processo erosivo proveniente da construção da estrada. É um processo erosivo recente, pois há ausência de vegetação pontualmente nos sulcos, mas de rápida evolução, dada a profundidade dos sulcos e ravinas.

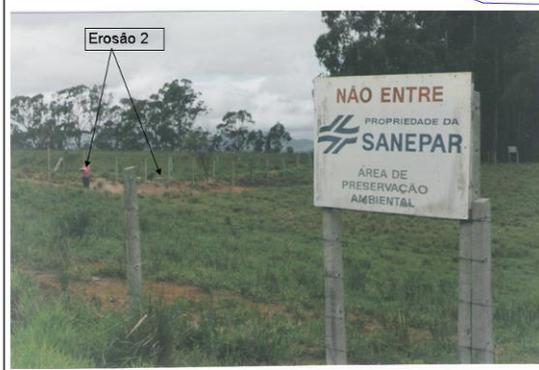
Foto 5 - Processo Erosivo 2 - Área de Proteção Ambiental
Fonte: acervo do autor, 2005.

5. INTERAÇÃO DA EROSÃO COM O USO E OCUPAÇÃO DO SOLO O solo na região é coberto por tipologias vegetais primárias, basicamente estepe gramíneo-lenhosa. Curiosamente a área onde se encontra a erosão é uma área de proteção ambiental pertencente à SANEPAR.

Observam-se também alcovas de regressão, o que indica que a ravina está evoluindo à remontante e pode começar a levar consigo a estrada e até mesmo se juntar à 'Erosão 1'. O que chama a atenção é o fato desse processo erosivo estar inserido em uma área de preservação ambiental, mantida pela Companhia de Saneamento do Paraná (Sanepar).
