Mapeamento das áreas de inundação do Rio Ibirapuitã em Alegrete-RS

Cristiano Biscubi da Silva*

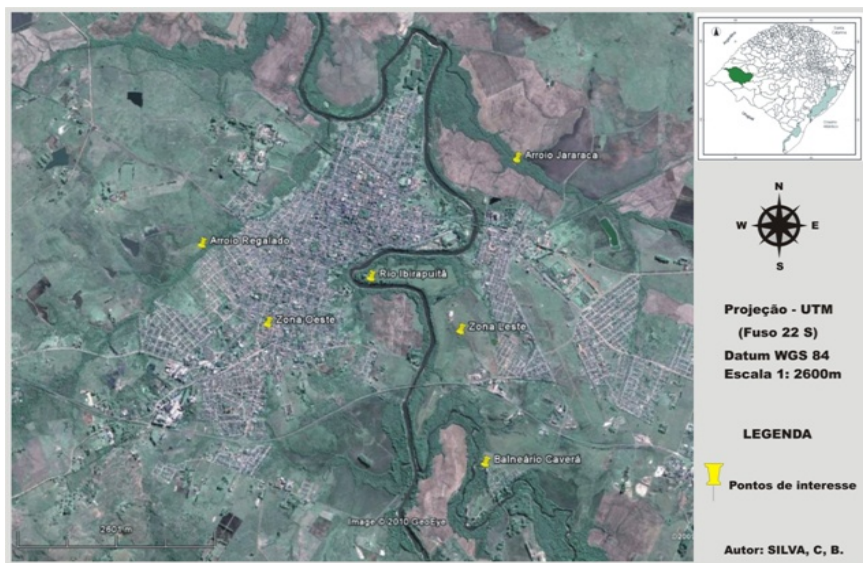
Figura 1- Vista aérea da área urbana de Alegrete, com os locais de interesse.

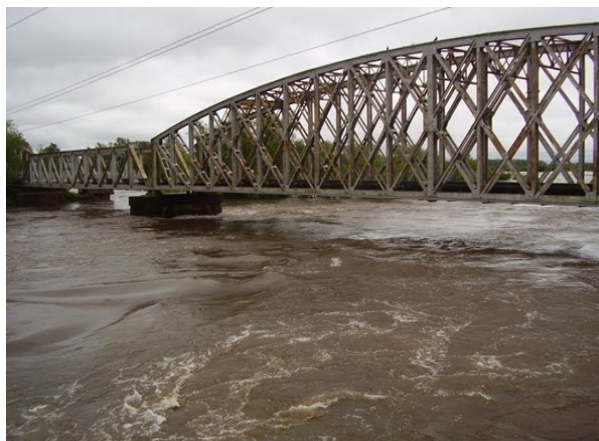
Figura 2 - Rio Ibirapuitã, avistando-se a ponte da linha férrea, no dia 26/11/09 (Fonte: Jornal Expresso Minuano).

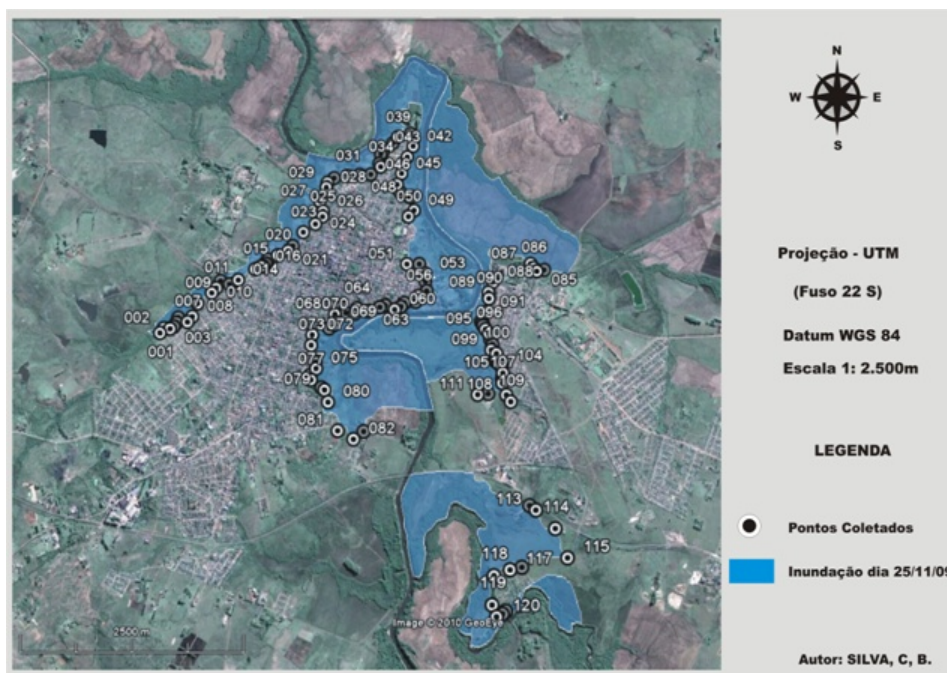
Figura 03 - Desenho da área de inundação da zona urbana de Alegrete, de acordo com os pontos coletados no trabalho de campo.

A partir dos pontos coletados, que foram transferidos do MapSource® diretamente para o software Google Earth, através do menu – View > View in Google Earth, foi possível visualizar a área desejada com imagens datadas de 22 de maio de 2009, aproximadamente seis meses antes da inundação. A partir daí, de acordo com os pontos coletados no trabalho de campo, pôde-se alternar as imagens obtidas, sendo as mesmas transferidas para o software Corel Draw 11, para digitalização (figura 03). Neste caso, a delimitação da área atingida pela inundação ficou em evidência, conforme podemos verificar nas figuras seguintes.

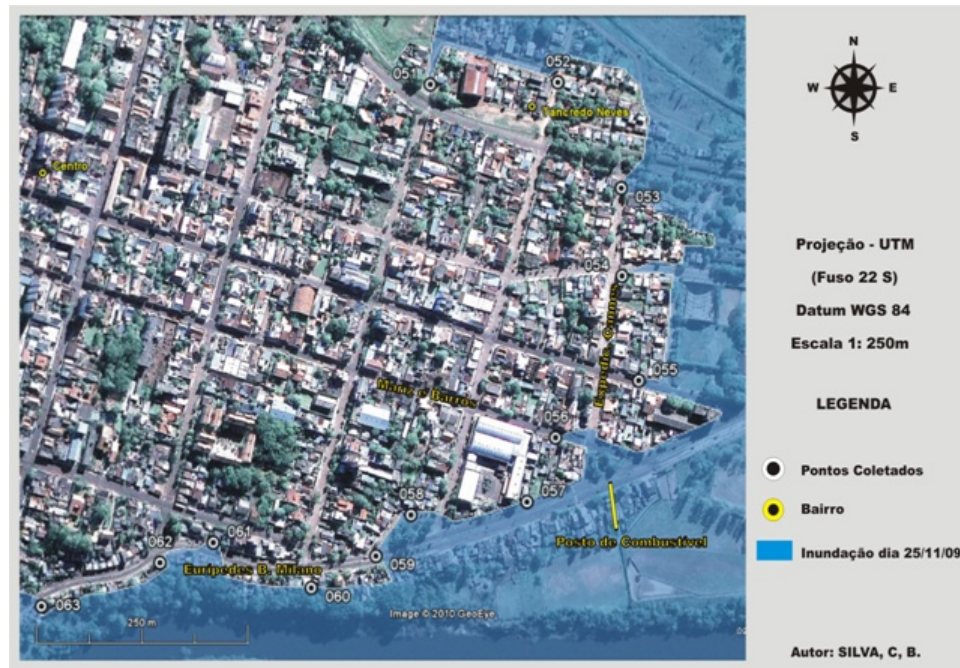
Figura 06 - Localização do Posto de Combustível, em área sujeita à inundação.

b) Quarteirão triangular do bairro Centro – localizado entre as ruas Mariz e Barros, Eurípedes B. Milano e Expedicionário Cannes, onde recentemente foi construído um posto de combustível. Apesar de não pertencer à APP, a área é visivelmente atingida por inundações (ponto 56), podendo causar sérios danos ambientais e de saúde pública (Fig. 06).
