Meio Ambiente, Paisagem e Qualidade Ambiental

Inundações no bairro Alto Formoso, município de Santo Amaro do Maranhão - MA, Brasil

Floods in the Alto Formoso neighborhood, municipality of Santo Amaro do Maranhão - MA, Brazil

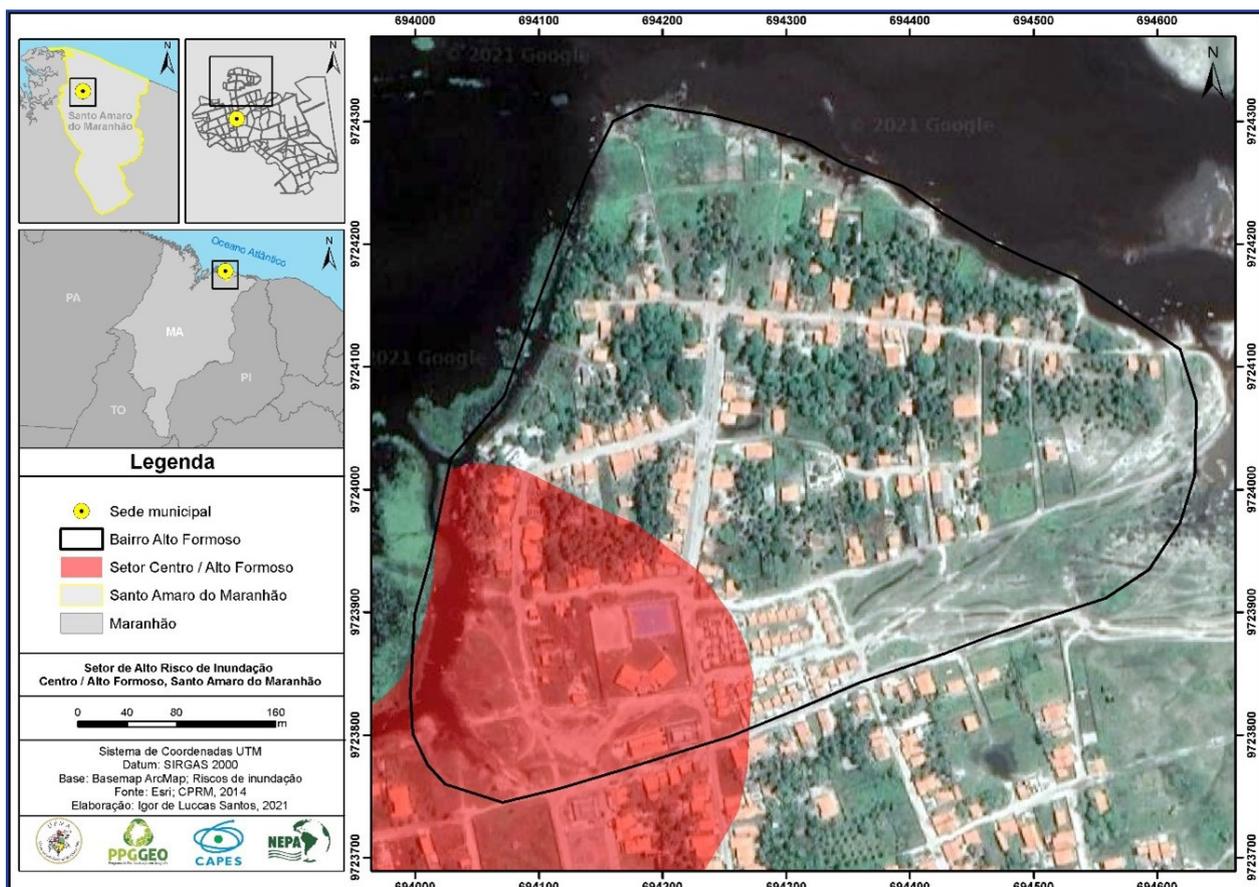
Figura 3 – Bairro Alto formoso em relação ao Setor de Risco de Inundação Centro / Alto Formoso

Embora importante para a gestão de risco, a delimitação de Beltrão e Dias (2014) desconsiderou áreas nas porções sul e sudeste do bairro, já que em 2009 havia poucas residências, porém atingidas, podendo caracterizar-se, futuramente, como área de especulação imobiliária (Figura 3).

Segundo Beltrão e Dias (2014), a área do bairro Alto Formoso foi classificada como de Alto Risco de inundação pela CPRM, destacando a localidade como um dos setores de inundação mais propensos a novos episódios desastrosos, pela grande extensão de área ocupada pela lâmina d'água, mas também pelo crescimento do bairro na área mais propensa aos danos, como é caso do conjunto habitacional do

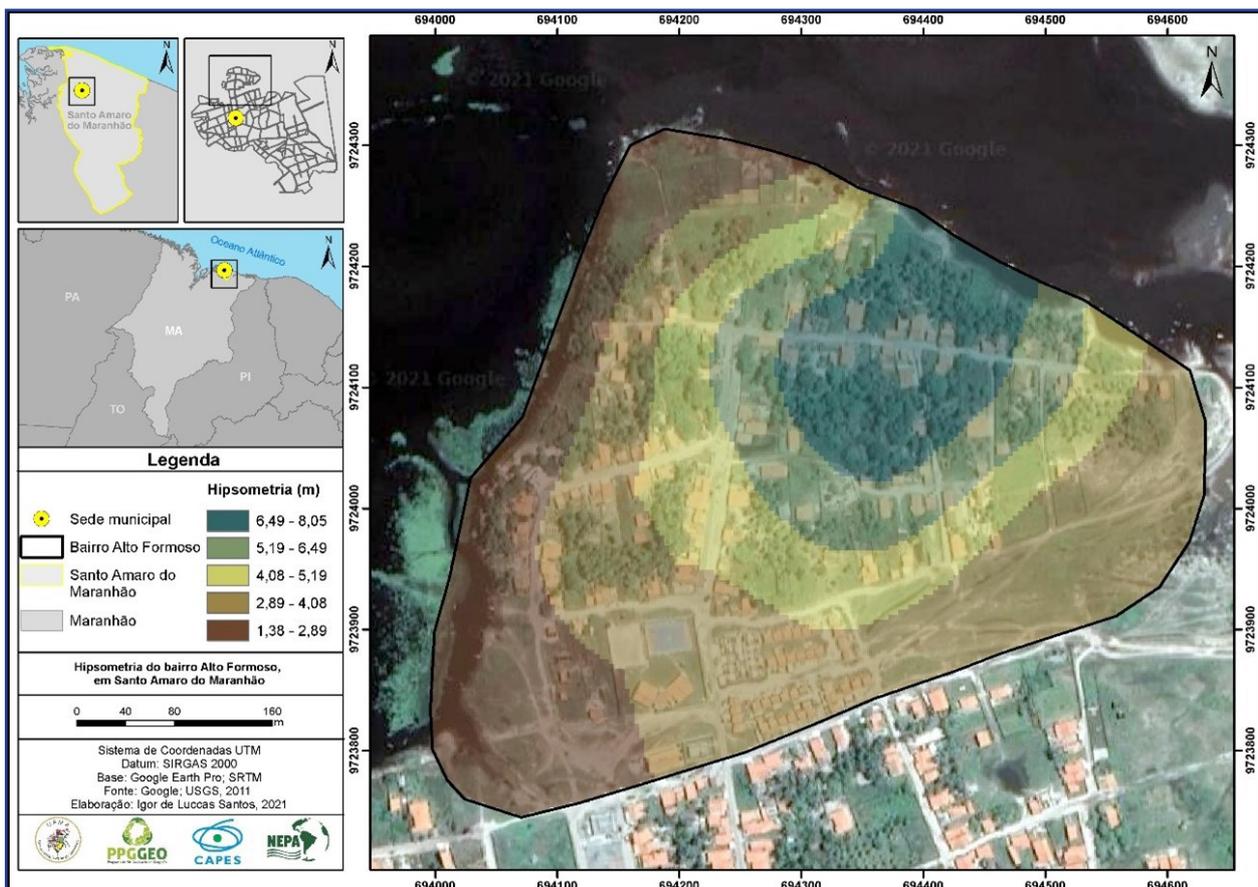
Figura 4 – Hipsometria do bairro Alto Formoso

Em Alto Formoso, as maiores cotas altimétricas estão situadas no centro do bairro, onde se concentra o maior número de habitações mais antigas (Figura 4). Por outro lado, à medida que se afasta do centro, menores são cotas altimétricas, assim como a declividade.

O histórico de ocupação do Alto Formoso estava concentrado majoritariamente no centro do bairro, cuja área é mais elevada em relação à superfície marginal.

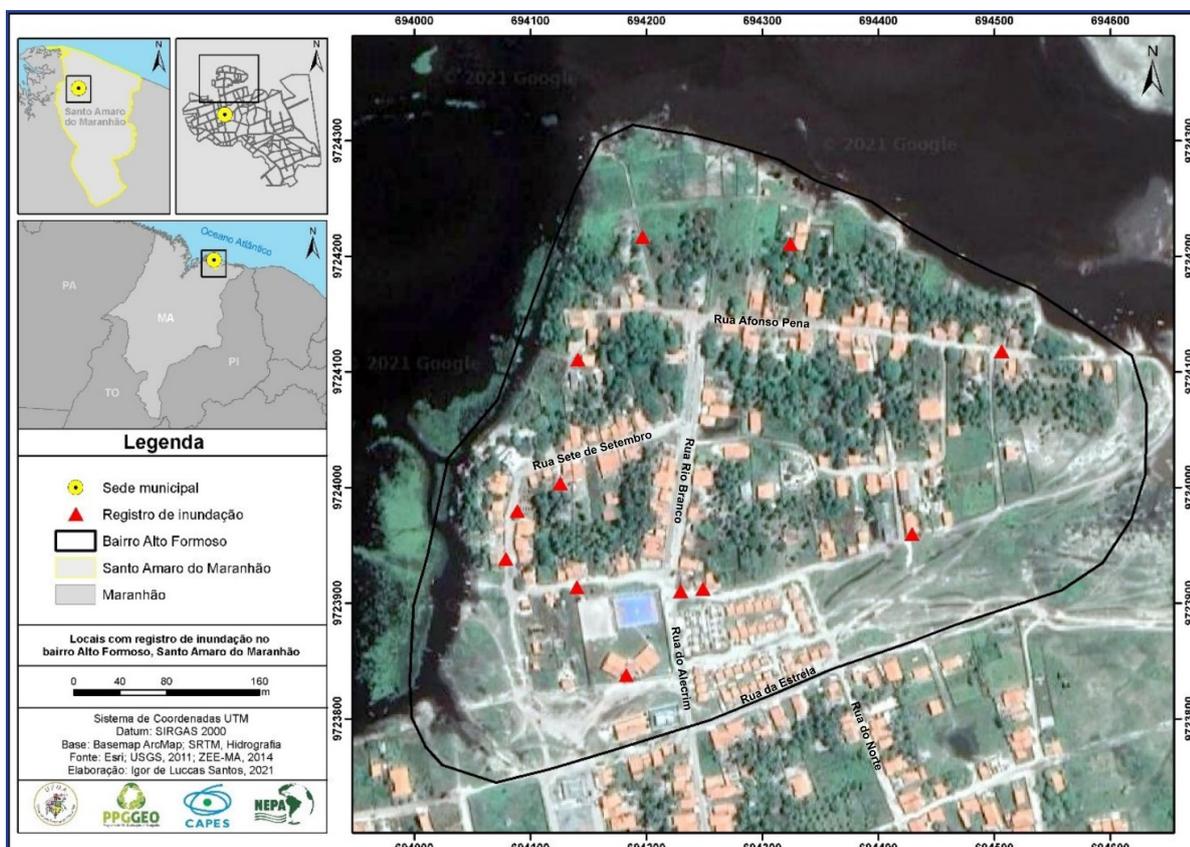
Figura 6 – Locais com registro de inundação no bairro Alto Formoso, Santo Amaro do Maranhão

Segundo registros do AVADAN (Brasil, 2009), a inundação atingiu as ruas Rio Branco até a rua da Estrela, e esta rua até a praça Nossa Senhora da Conceição, no centro da cidade; na porção sul do bairro foram inundadas das ruas Sete de Setembro até as travessas Rio Branco, do Norte e Afonso Pena, além do beco do Bena. Durante as pesquisas de campo, foram constatados 12 locais atingidos pela grande inundação de 2009 (Figura 6).

Os pontos inundados são distribuídos ao longo do bairro, distantes do seu interior no qual se encontram as maiores altitudes. Logo, a área atingida corresponde às baixas cotas altimétricas, onde a baixa declividade (0-2%), condicionou a lâmina d'água do lago de Santo Amaro a atingir grandes extensões do local.

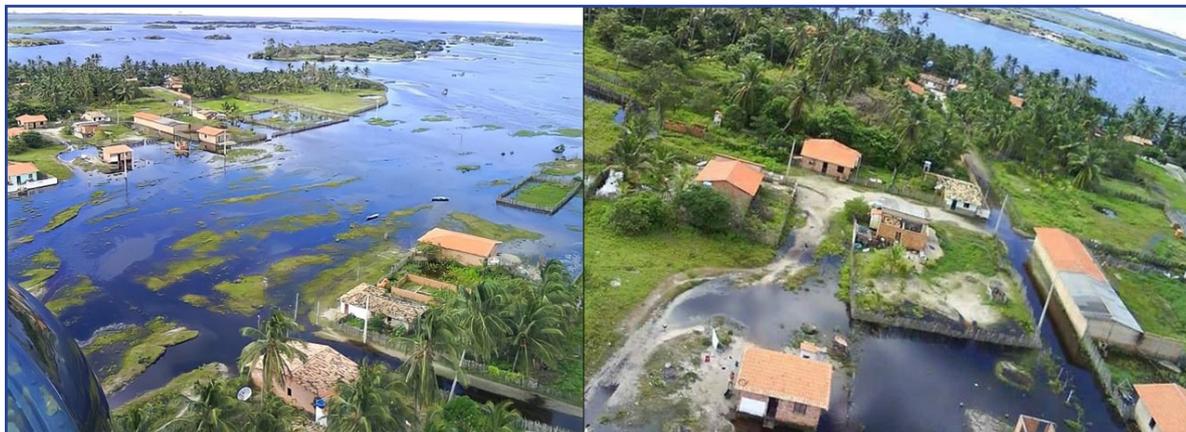
Figura 9 – Vista aérea do bairro Alto Formoso com vias e quintais inundados

Durante a inundação de 2009, além das vias, os quintais também foram alagados, havendo a possibilidade de propagação de doenças de veiculação hídrica (Figura 9).

cheia. Em alguns quintais às margens do lago, no Norte do bairro, além das cercas, durante as pesquisas de campo notou-se a presença de muros com a base vazada, no intuito de evitar facilitar a drenagem da água e prejuízos maiores.

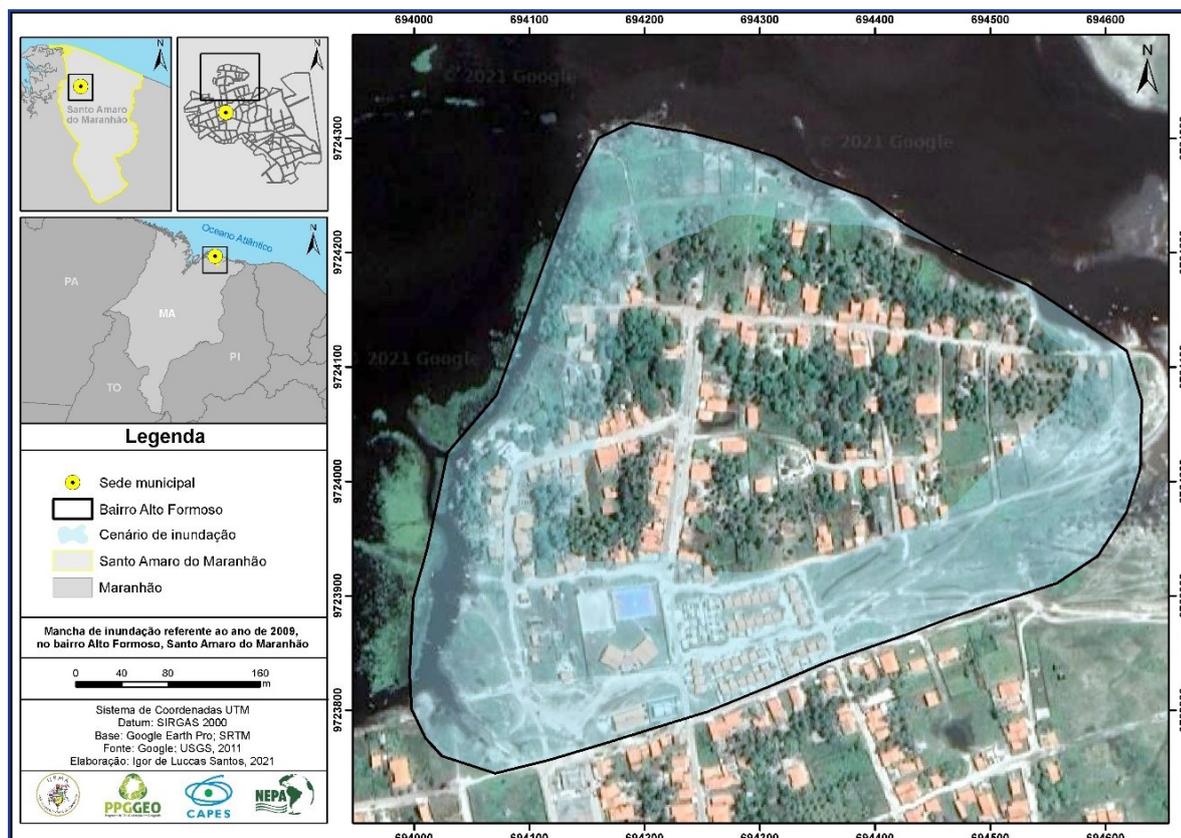
Figura 10 – Cenário de inundação referente ao ano de 2009, no bairro Alto Formoso, Santo Amaro do Maranhão

Na ocasião, eventos extremos de chuva, no contexto de Alto Formoso, a inundação tende a ocupar as menores cotas, que, ademais, estão relacionadas a terrenos de baixa declividade. Tal característica significa que o cenário de inundação será maior, uma vez que o terreno é plano. A extensão territorial do cenário de inundação, bairro Alto Formoso, é maior que a área designada como Setor de Alto Risco por Beltrão e Dias (2014). Nas duas representações, é possível constatar que, do lago de Santo Amaro, o centro do bairro, Alto Formoso, é o menos sujeito a danos por inundações, considerando a área inundada durante os eventos extremos no ano de 2009.

Quanto aos cenários de inundação, adotou-se procedimento citado por Costa (2018). O cenário de inundação foi delimitado pela cota de 4,5 m de altitude a partir dos pontos plotados, referentes aos registros apontados depois da conversa informal com moradores. A mesma cota foi utilizada como referência para gerar o polígono através da ferramenta *Less Than Equal*. Já a ferramenta *Smooth Line* foi utilizada para suavizar as curvas do polígono gerado. O mapa do cenário de inundação serviu de base no trabalho de campo, realizado em maio de 2021, quando foram registrados os pontos indicados pelos moradores como área atingida pela inundação de 2009.
