# Caracterização geoambiental da sub-bacia do Riacho do Ipiranga, Bahia

## Geoenvironmental Characterization of the Riacho do Ipiranga Sub-basin, Bahia

**Daiana de Andrade Matos**

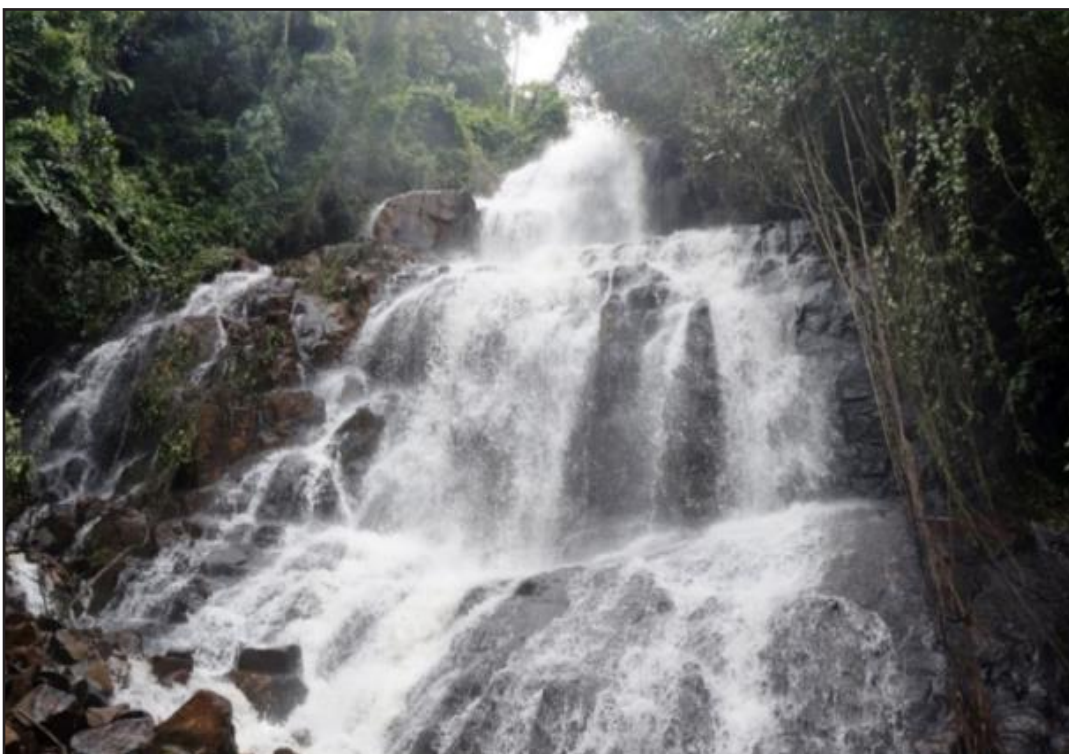
Figura 4 – Cachoeira de Grande Val

Essas colisões crustais resultaram na formação de importante cadeia de montanhas que está sendo denominada de Orógeno Itabuna-Salvador-Curaçá (Barbosa; Sabaté, 2003). Esta cadeia de montanhas encontra-se hoje totalmente arrasada deixando aflorar rochas das suas raízes, equilibradas no fácies granulito. A Figura 04 mostra um espelho de falha geológica, na área em estudo, onde se tem um desnível de cerca de 80 metros coincidindo com uma queda d'água.

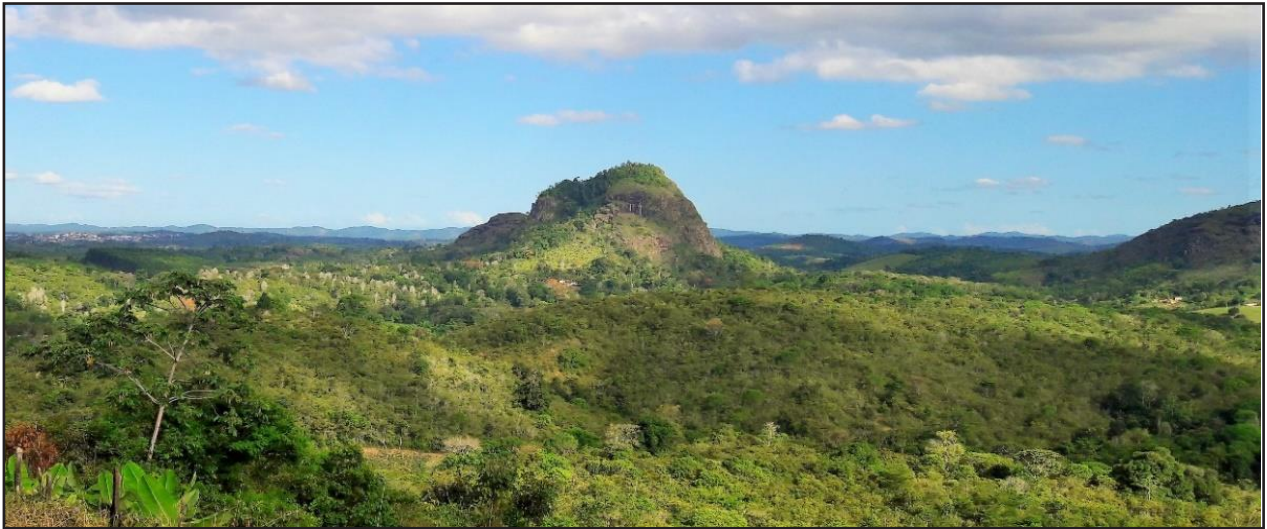
Figura 9 – Parte média da Sub-Bacia, apresentando afloramentos rochosos localizados

A parte média e baixa (Figura 9 e 10), encontram-se na área de Planalto Pré-Litorâneo da Bahia, cuja gênese vincula-se a vários ciclos de dobramentos acompanhados de Serras, alvéolos e depressões intramontana, com relevos de topos mais aplainados e encostas, predominantemente, convexas-côncavas, serras e maciços montanhosos, refletindo os alinhamentos estruturais das rochas intensamente metamorfizadas.

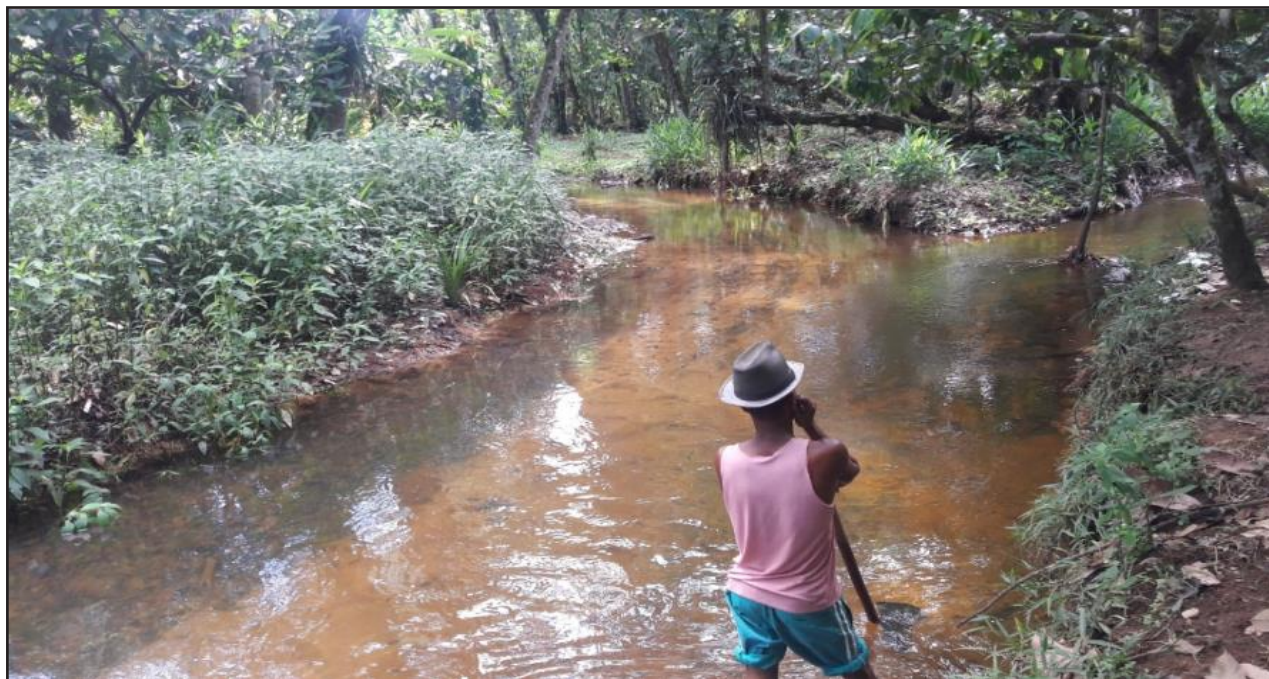
Figura 16 – Foz do Riacho do Ipiranga

Na imagem, um trabalhador que retirava areia do leito do Rio Piau. Fonte: a autora(2017)

Do lado esquerdo o Rio Piau, drenagem de maior importância do município de Presidente Tancredo Neves, do lado direito o Riacho do Ipiranga.
