# Processos erosivos acelerados nas encostas do perímetro urbano de Jacobina-BA

Accelerated erosion processes on the slopes of the urban perimeter of Jacobina-BA

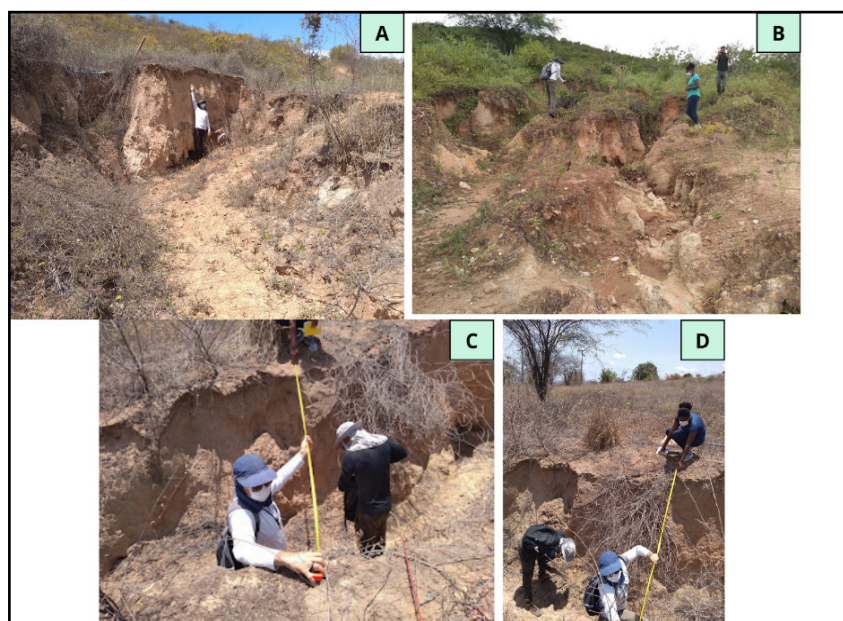
Figura 3 – Monitoramento, medição e coleta de pontos na Voçoroca do Erasmo

Foi possível observar a partir das atividades de monitoramento em campo que o relevo íngreme possibilitou o aumento da erosão hídrica, através do escoamento superficial (Figura 3). Além disso, a ausência da vegetação nos períodos secos (estiagem), (Figura 3 – A, C e D), que contribui para maximizar a erosão durante as fortes chuvas de verão (Figura 3 - B).

Fonte: Por autores, 2023. Legenda: Fig A – Representação de escala com aproximadamente (1,80m) identificando o grau de profundidade pelo fluxo hídrico. Fig B - Análise da perda de solo na feição erosiva. Fig C-D – Medição da largura das bordas e profundidade da feição erosiva

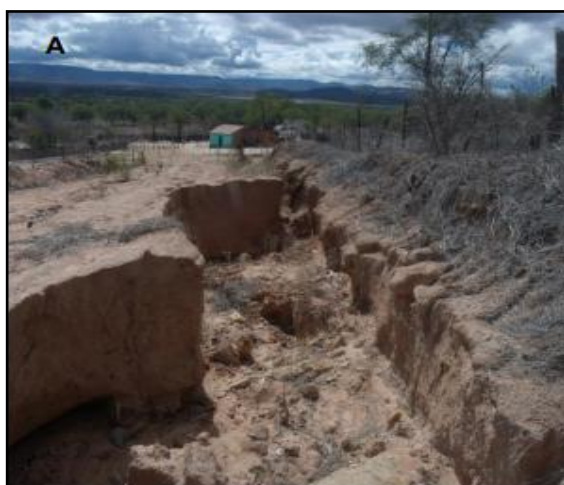
Figura 6 – Registro visual antigo da gênese da Voçoroca do Erasmo

Fonte: Silva (2016). Legenda: Imagem do início da gênese da voçoroca obtida através do trabalho de Silva, (2016)

Por meio do monitoramento e as análises feitas em campo, foi possível identificar um crescimento significativo da Voçoroca do Erasmo. Para uma melhor visualização do avanço da erosão na área de estudo, foi realizando uma comparação de imagem do processo inicial de formação da voçoroca por Silva, 2016, (figura – 06), e o trabalho realizado atualmente 2023, ano que foi realizado as duas medições (figura – 07). A imagem exibida (figura – 07), foi tirada pensando o mesmo ângulo de visão da figura 6, para uma melhor visualização histórica da evolução das bordas da voçoroca do Erasmo, a referência usada foi a arvore e a casa ao fundo.

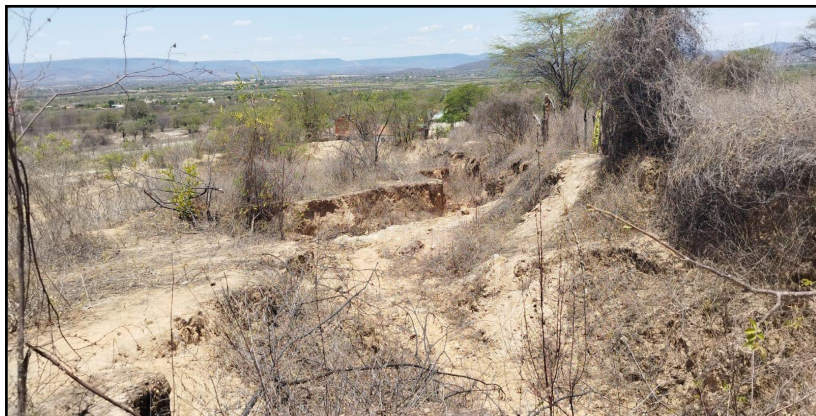
Figura 7 – Registro da evolução da Voçoroca do Erasmo

De acordo com o monitoramento e a caracterização da voçoroca, observou-se um acentuado comportamento evolutivo, especialmente nos períodos chuvosos. Esse processo é evidenciado pelas formas erosivas já mencionadas, que demonstram a atuação da erosão hídrica.

Fonte: Por autor, (2023). Legenda: Comparação histórica da evolução da feição, voçoroca monitorada vista de cima para baixo, evidenciando o processo evolutivo. Teve como referência a árvore do canto direito e a casa ao fundo

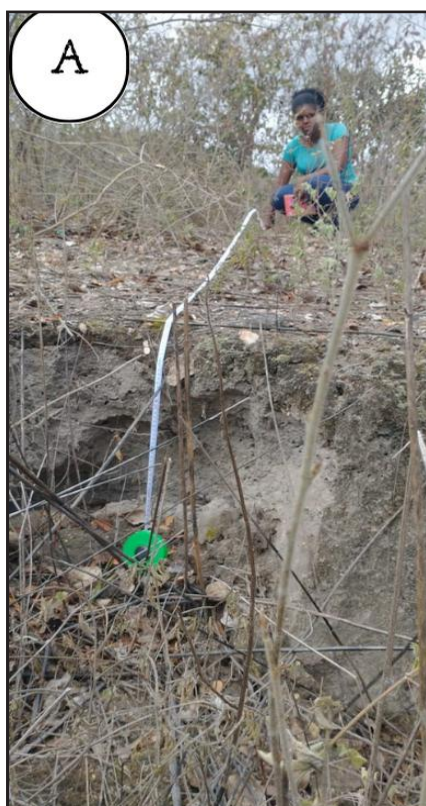
Figura 13 – Avanço da erosão e degradação ambiental

Com a chegada do período seco e a queda da folhagem na vegetação (figura 13-14), podemos observar a dimensão da quantidade de sedimentos que já foi removido ao longo do tempo no local de estudo, a (fig 13 – A) mostra uma das medições feitas na estaca 1, a qual houve um maior avanço de acordo os dois períodos de medições. Pode-se também visualizar neste local, o buraco com as raízes expostas devido a erosão (fig 14 – B, na mesma imagem podemos compreender um pouco a profundidade de feição nesse ponto, foi retirada essa foto onde estou presente, meu tamanho é de 1,86 cm, findo praticamente no mesmo sentido das bordas da feição.

Fonte: Elaborado por autores, 2023. Legenda: A (Fig A) mostra o solapamento da borda na estaca 1

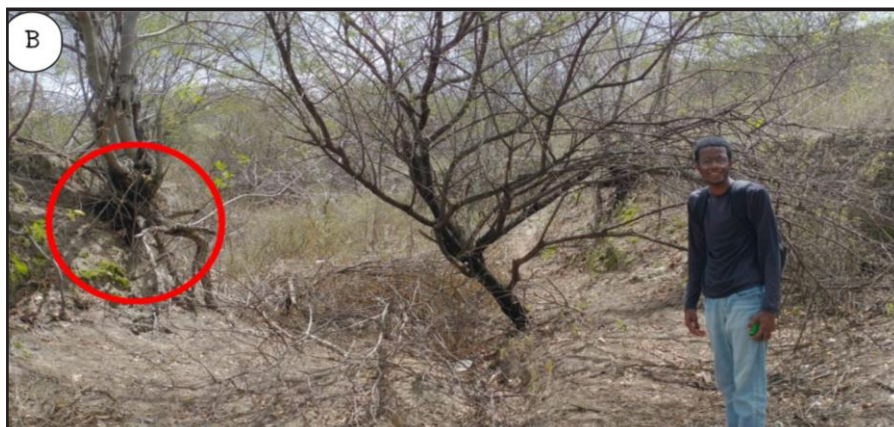
Figura 14 – Voçoroca do pontilhão e sua dimensão erosiva

Fonte: Elaborado por autores, 2023. Legenda: A (Fig B) evidencia o grau de degradação ambiental presente no local de estudo (Voçoroca do Pontilhão)

A partir da figura 14, pode-se analisar os aspectos presentes na paisagem e a problemática da erosão, observa-se a exposição das raízes da árvore pela remoção e transporte de sedimentos durante os períodos de chuva, outro fator de degradação neste registro é a remoção da vegetação local.

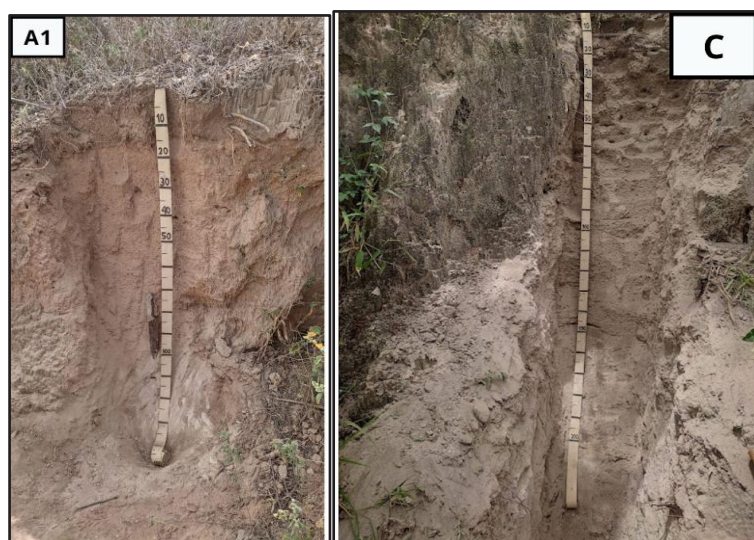
Figura 15 – Perfis de solo nas voçorocas do Erasmo e do Pontilhão

Fonte: Elaborado por autores, 2023. Legenda: A1 - Classificado como Cambissolo na Voçoroca do Erasmo (período seco). C - Perfil de solo na Voçoroca do pontilhão no período seco (classificado como Planossolo)
