Córregos urbanos do município de Cáceres-MT, Brasil: um olhar para a conservação

Urban streams of the city of Cáceres-MT, Brazil: a look for conservation

Ernandes Sobreira Oliveira-Junior¹, Bárbara Ferraz Buhler²,
Claumir Cesar Muniz³, Amabilen Oliveira Furlan⁴

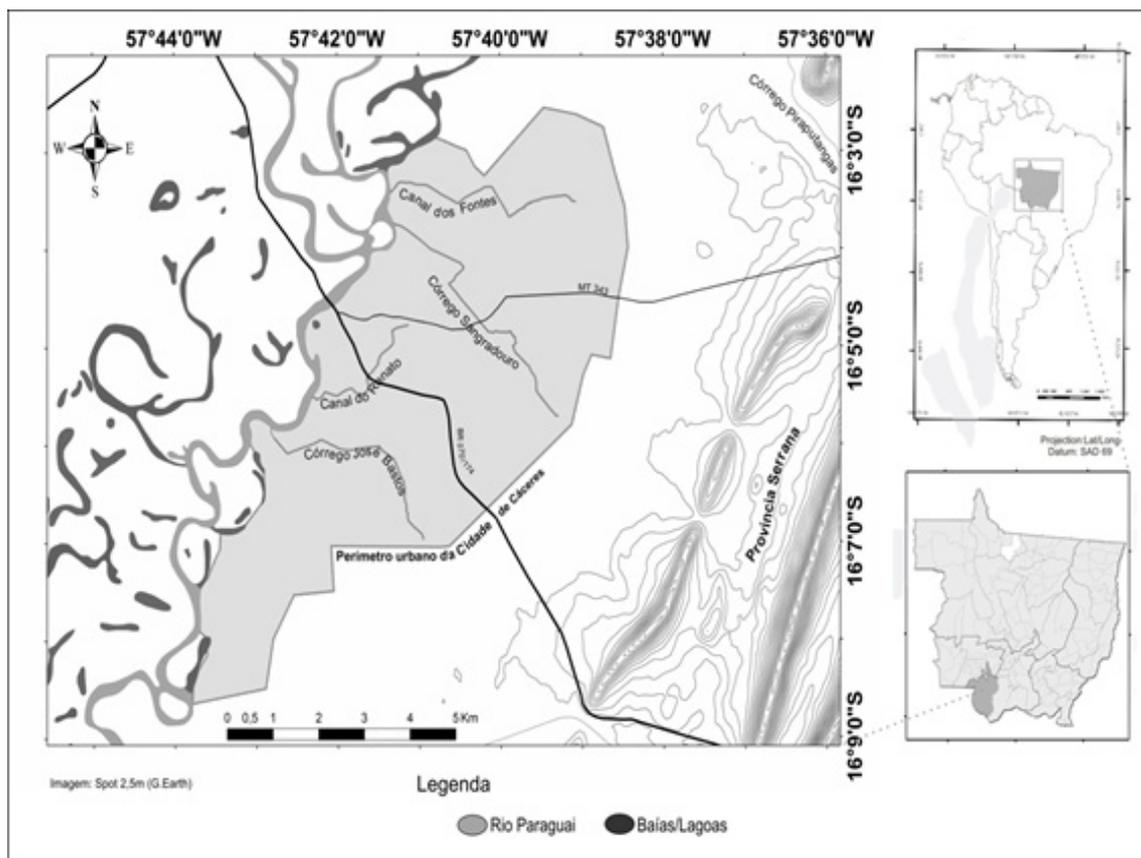
Em Cáceres, existem quatro córregos que nascem dentro dos limites do município, cortam a área urbana e deságuam no rio Paraguai, quais sejam: Sangradouro, Fontes, Canal do Renato e José Bastos, sendo estes, os córregos selecionados para a observação (Figura 01)

Figura 01. Córregos urbanos da cidade de Cáceres.

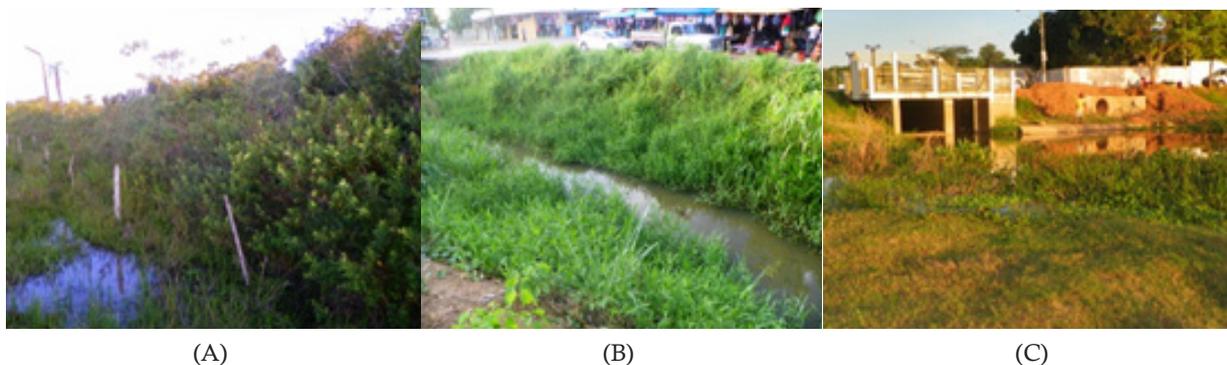
A nascente (S16°05'45.5" W57°39'10.8") deste córrego foi caracterizada como pouco degradada (com água transparente, presença de peixes e vegetação ciliar. Registros de pisoteio de gado foram evidenciados para este local.

Em sua porção intermediária (S16°04'25.0" W57°40'31.1"), o córrego apresentou características diferenciadas, como trechos em que o aspecto físico da água (transparente) permitia o lazer de banhistas, até aqueles com grande quantidade de vegetação aquática, sem a possibilidade de visualização da água. Foi observada que muitas casas que margeiam o córrego despejam o esgoto no manancial, explicando, desse modo, o mau cheiro ocorrente no local, bem como a grande quantidade de espuma e lixo nas águas. A foz (S16°03'42.0" W57°41'17.2") do córrego

apresenta-se totalmente canalizada. Em sua desembocadura, a água que chega ao rio Paraguai é verde escura, com mau cheiro e lixo.

O córrego Sangradouro tem as margens ocupadas em boa parte do seu percurso, com grande fluxo de pessoas durante o dia. Dentro do córrego foram encontrados resíduos de toda natureza: copos plásticos, garrafas PET, papelão, tampas de garrafas e sacolas plásticas. É possível que estes resíduos tenham sido depositados pela própria população (comerciantes e moradores do entorno ou pessoas que transitam ao longo do dia pelo local).

Figura 02. A) Nascente, B) Médio curso e C) Foz do córrego Sangradouro.

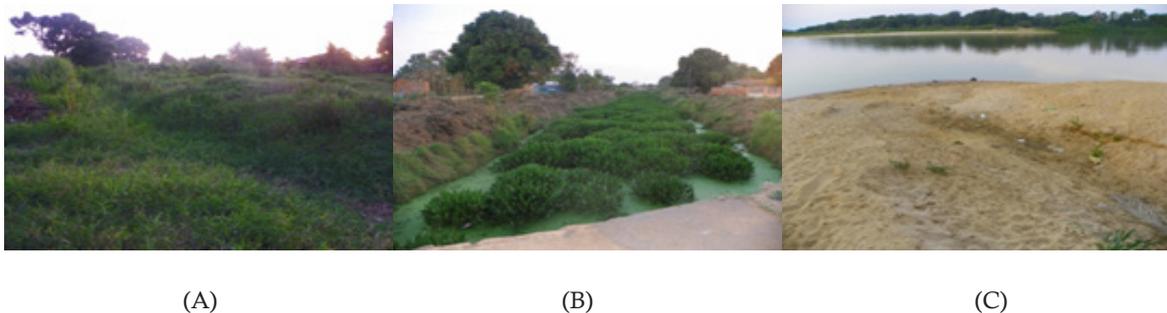
O córrego José Bastos nasce na zona rural ao Sul da cidade de Cáceres-MT e corta bairros periféricos do município. Sua nascente (S16°07'01.7" W057°40'43.9") é exuberante, sendo possível observar suas fontes e sua vegetação bem conservada. A poucos metros da nascente é identificada a presença de banhistas, com sensível aumento da quantidade de lixo ao redor.

No trecho intermediário (S16°05'59.7" W057°42'39.2") deste córrego, no Bairro Junco, a água tem aspecto turvo e o mau cheiro está presente. Há grande quantidade de macrófitas na água, indicando eutrofização. Lixo, peixes e pescadores se entremeiam em um ambiente insalubre (mau

cheiro, água suja e espumosa) e muito degradado.

Em seu trecho final (S16°05'59.7" W057°42'39.2"), já no Bairro Jardim das Oliveiras, o córrego é caracterizado pela presença de uma pequena quantidade de vegetação ciliar, a qual não recobre todo o trecho final, com água transparente e inodora, porém contendo lixo, sendo despejada no rio Paraguai em uma praia de areia.

O córrego José Bastos é caracterizado tanto pela perda de mata ciliar, quanto com as propriedades organolépticas alteradas (mau cheiro), sendo considerado como muito degradado em sua extensão mediana até a foz, com muitos vestígios de degradação, e considerado como conservado em sua nascente.

Figura 03. A) Nascente, B) Médio curso e C) Foz do córrego José Bastos.

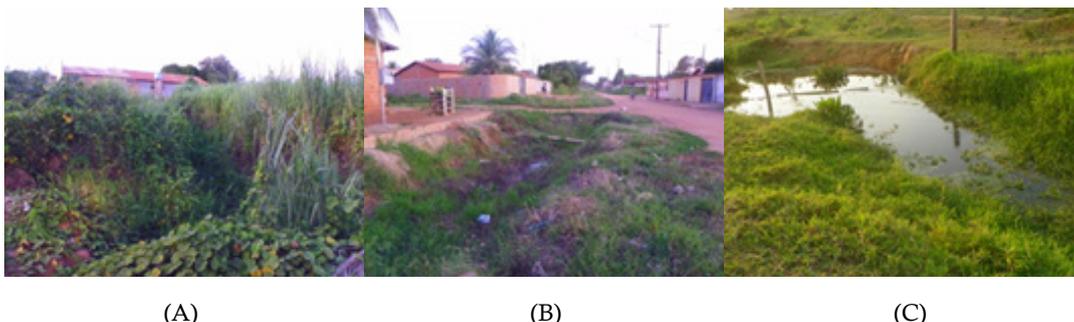
No local da nascente (S16°04'44.9" W057°41'05.7"), há grande quantidade de lixo e a água é coberta por plantas aquáticas, dificultando a visualização do seu leito. Nas margens, há poucos arbustos. Em alguns pontos as margens são rodeadas por capim e, embora esteja na área urbana, há indícios de pisoteio de gado.

O médio curso (S16°04'58.3" W057°41'19.3") do córrego permeia os bairros Vila Mariana, Residencial Ana Paula e São Lourenço.

Três bairros cuja densidade demográfica é elevada. Suas margens estão totalmente degradadas, sem qualquer vegetação arbórea. Além disso, o córrego recebe esgoto de encanamentos ativos, tornando a água tem cor azul-esverdeada com vegetação aquática e gordura na superfície.

Sua desembocadura (S16°05'26.2" W057°42'07.3") está localizada ao lado do Frigorífico municipal e todo seu esgoto é lançado no córrego. Apesar de receber tratamento antes de ser lançado na água, o efluente do frigorífico apresenta mau cheiro. O rio Paraguai recebe as águas do Canal do Renato sob um aspecto verde escuro, com presença de espuma e gorduras. A foz do Canal do Renato é um local de travessia de pedestres e animais; na cheia, a água fica represada, dando ao ambiente um aspecto insalubre.

Figura 04. A) Nascente, B) Médio curso e C) Foz do córrego do Renato.

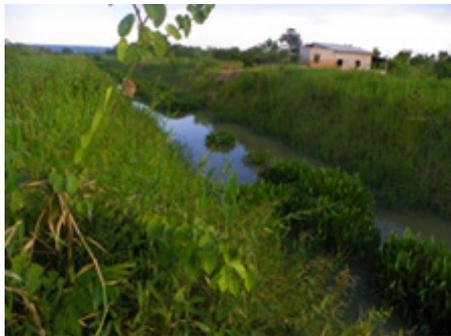
Este córrego apresentou água barrenta e com odor forte. Não há muitas casas ao seu redor, porém a vegetação ciliar foi removida mesmo assim. Foi registrada grande quantidade de plan-

tas aquáticas em seu leito. Peixes também foram observados, apesar do córrego sofrer com a grande quantidade de veículos ao seu redor, e pisoteio de gado. O lixo foi encontrado em todo o trajeto.

Figura 05. A) Médio curso do córrego dos Fontes. B) Foz do córrego dos Fontes

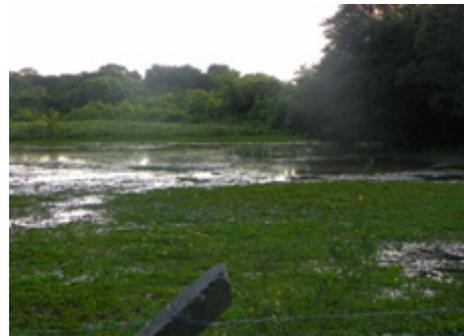
Ao contrário do que foi observado no médio curso, a desembocadura (S16°03'08.5" W057°41'12.5") do Canal dos Fontes é repleta de vegetação ciliar, com mata preservada, e a água possui aspecto límpido. Foi constatada a presença de animais silvestres, como cutia e capivara, além de pássaros, nas margens e vegetação ao redor. Há poucos vestígios antrópicos. O córrego dos Fontes deságua no rio Paraguai com aspecto natural e sem características peculiares de degradação.
