Análise e caracterização da bacia hidrográfica do córrego Fátima localizado no município de Frederico Westphalen-RS

Analysis and characterization of Fátima watershed located in the city of Frederico Westphalen-rs

A questão discutida no presente trabalho é a recuperação de Áreas de Preservação Permanente (APP) do córrego Fátima degradada pela ação humana, que se faz necessária para o resgate da biodiversidade e por força da Lei. A área de estudo localiza-se no bairro Fátima, no município de Frederico Westphalen, RS. Através de visitas realizadas ao local observou-se uma série de impactos ambientais. Diante desta preocupação em relação às áreas degradadas, o presente estudo visa o reflorestamento para recuperação do local e a conscientização da população para evitar futuras poluições.

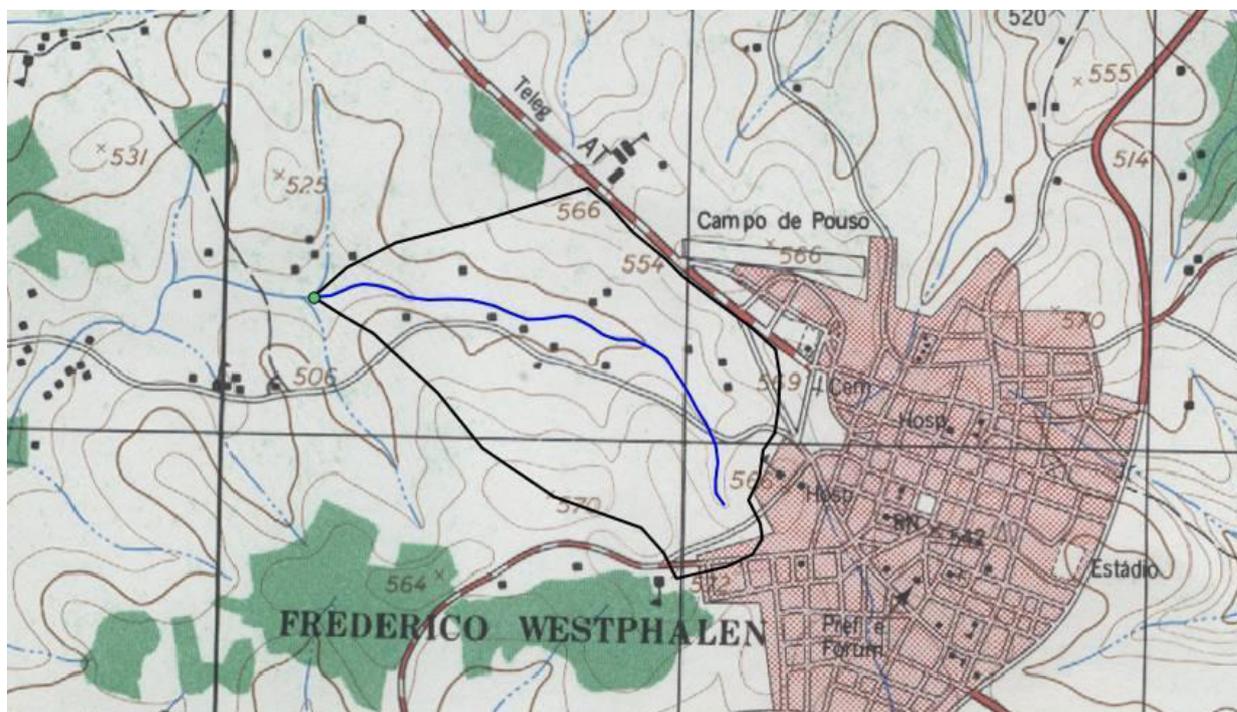
Figura 2: Delimitação da Bacia

A área total da bacia é de 1,931 Km², situada na zona urbana, em área residencial (Figura 2).

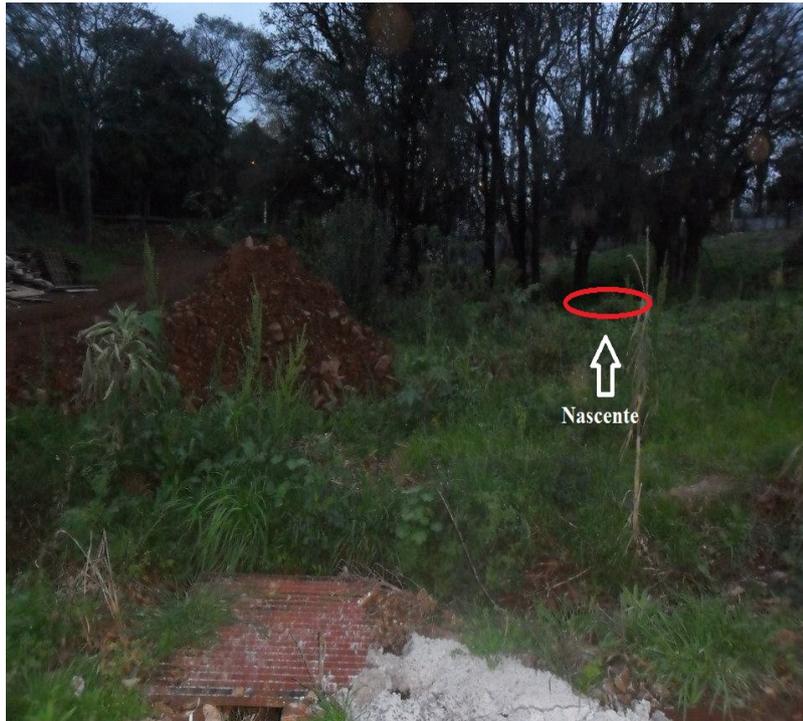
Figura 3: Nascente 1.
Fonte: Autor

A nascente 1, localizada na Rua Boa Esperança, é de fluxo intermitente. Encontra-se praticamente abandonada, com resíduos de construção civil e pouca vegetação (figura 3).

Uma ação degradante nos trechos mencionados é a impermeabilização do solo, pela falta de vegetação nas margens, elevando o volume do escoamento superficial, assim, a capacidade de suporte do córrego tornou-se pequena, levando a atual situação da erosão. Desta forma, propõem-se o reflorestamento das margens com o plantio de mudas de espécies nativas e frutíferas para recompor a paisagem original e resgatar a fauna do local.

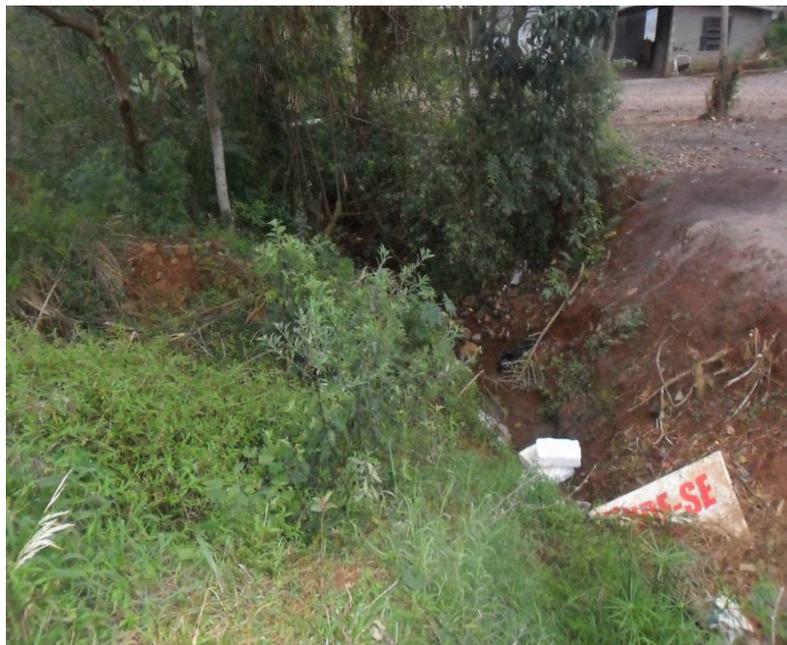
Figura 4: Disposição de resíduos.
Fonte: Autor.

No decorrer do curso d'água, observa-se disposição de resíduos domiciliares, de construção civil, incluindo materiais de difícil degradação como: sacos e copos plásticos, latas de alumínio, isopor, entre outros (Figura 4).

Outra medida importante a ser tomada é a conscientização da população local bem como da gestão pública, para o recolhimento dos resíduos que já estão dispostos no local e prevenção de futuras ações poluidoras.

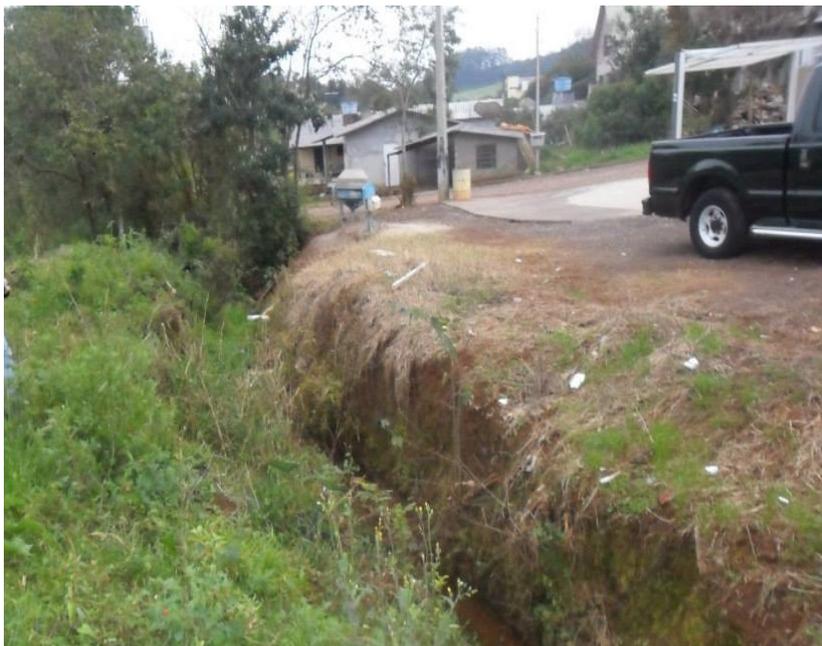
Figura 5: Moradias em locais inadequados.

Além disso, observou-se que a área apresenta problemas como o solo descoberto, falta de vegetação marginal onde há residências nas proximidades do local (Figura 5), o que não está de acordo com as conformidades da lei. Segundo o Novo Código Florestal – Lei nº 12.651, de 25 de maio de 2012:

I - as faixas marginais de qualquer curso d'água natural, desde a borda da calha do leito regular, em largura mínima de:

a) 30 (trinta) metros, para os cursos d'água de menos de 10 (dez) metros de largura [...].

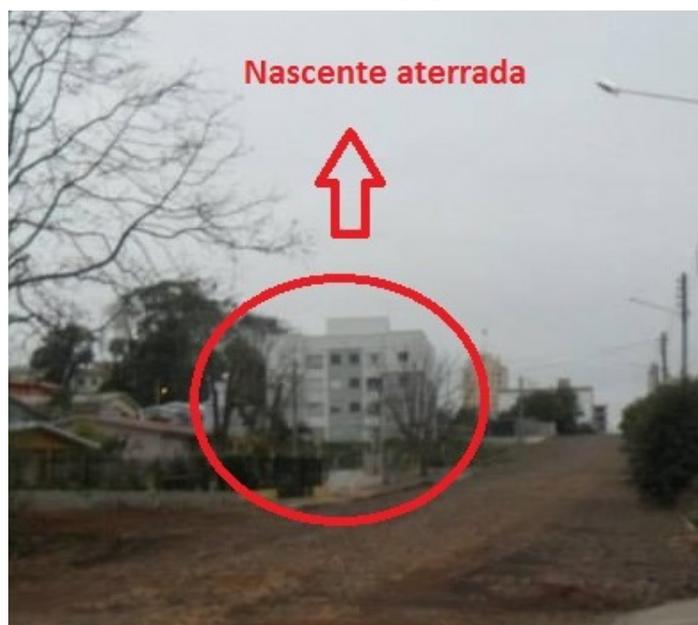
Figura 6: Nascente 2.

IV - as áreas no entorno das nascentes e dos olhos d'água, qualquer que seja a sua situação topográfica, no raio mínimo de 50 (cinquenta) metros [...].

A nascente 2, localizada rua Brasília encontra-se aterrada, com a construção de um edifício sob a mesma (Figura 6) .

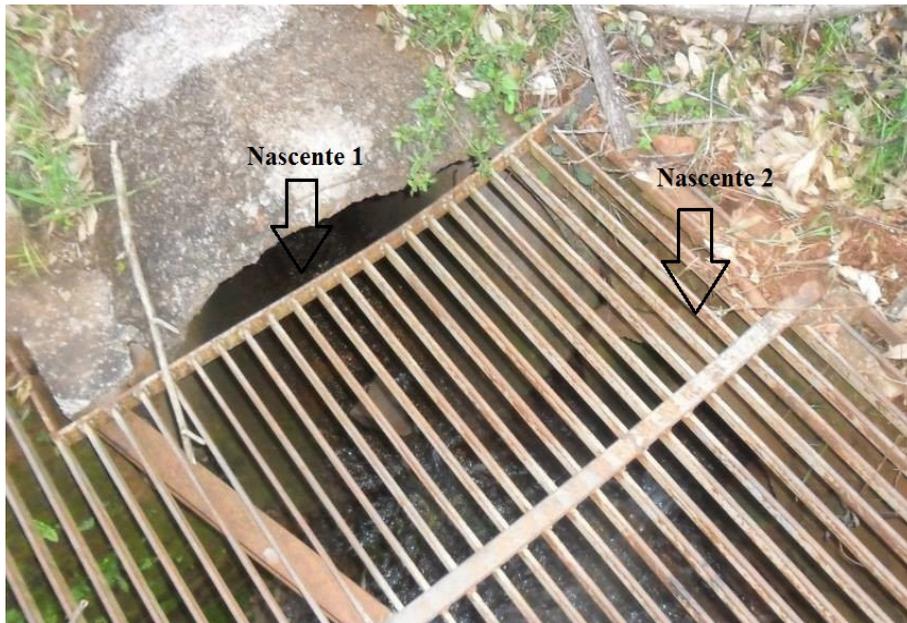
Figura 7: Encontro dos cursos d'água.
Fonte: Autor.

O curso d'água, foi canalizado por uma tubulação e desemboca em um bueiro juntamente com a nascente 1 (Figura 7).

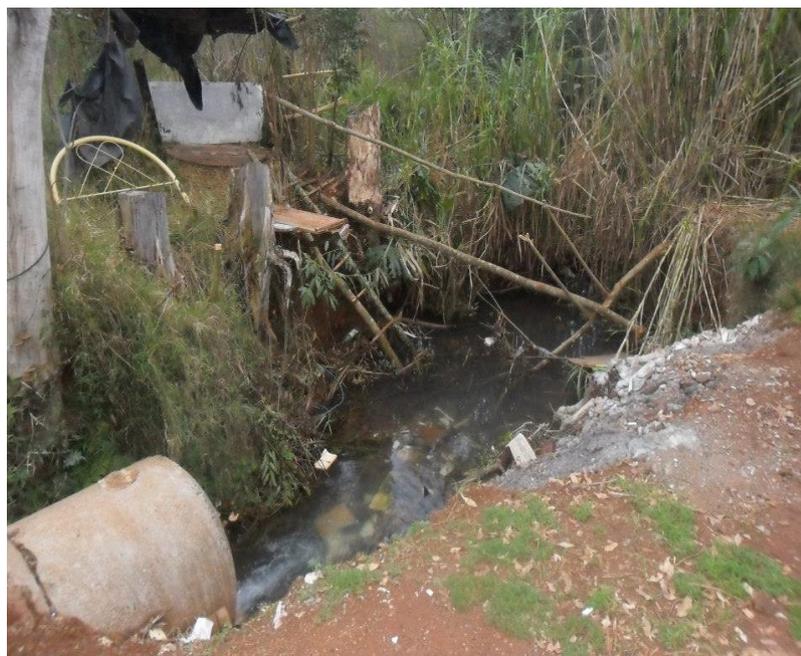
Figura 8: Desembocadura do curso d'água.
Fonte: Autor.

Após o encontro dos cursos d'água, os mesmos são canalizados em uma tubulação e desaguam em um único duto com aproximadamente 70 cm de diâmetro (Figura 8). Os pequenos córregos que se formam com as nascentes, principalmente em dias chuvosos, carregam o lixo espalhado pela região acumulando em alguns pontos. Também sobre esses córregos perceberam-se alguns pontos onde a erosão pela água era bem acentuada e formavam “valetas” de quase um metro de altura, esta erosão ocorre pela falta da cobertura vegetal.

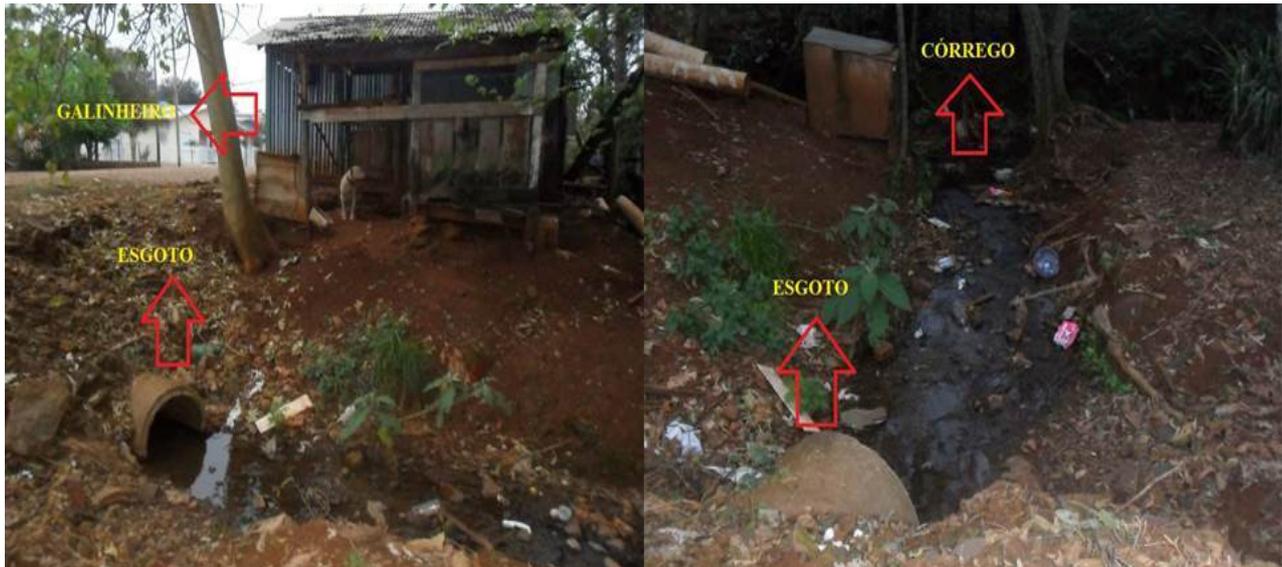
Figura 9: Poluição do curso d'água.

Alguns fatores relacionados às habitações que contribuem para aumentar a degradação do córrego são as condições precárias de rede de esgotos e sistema de drenagem no local, aliado também com a falta de conscientização ambiental por parte dos moradores, que ao longo do canal do córrego promovem o lançamento indiscriminado de efluentes domésticos no entorno e na água do córrego (ASSUNÇÃO, 2002).

Na sequência este duto junto com a drenagem superficial é desaguado em um pequeno córrego, onde pode-se observar descaso por parte da população, muita disposição de resíduos no local, criação de animais próximo ao curso d'água, com lançamento direto de dejetos no mesmo. Mais a frente, encontrou-se tubulações de esgoto residencial, também despejados no mesmo, conforme a figura 9 a seguir.

Desta forma, as medidas a serem tomadas durante o processo de proteção, consistem no isolamento da área de forma a impedir a entrada de pessoas não autorizadas nas áreas em recuperação e também de animais, que no local podem continuar o processo de degradação.
