Análise socioambiental do entorno do estuário do Rio Cocó – Fortaleza / Ceará

Resumo

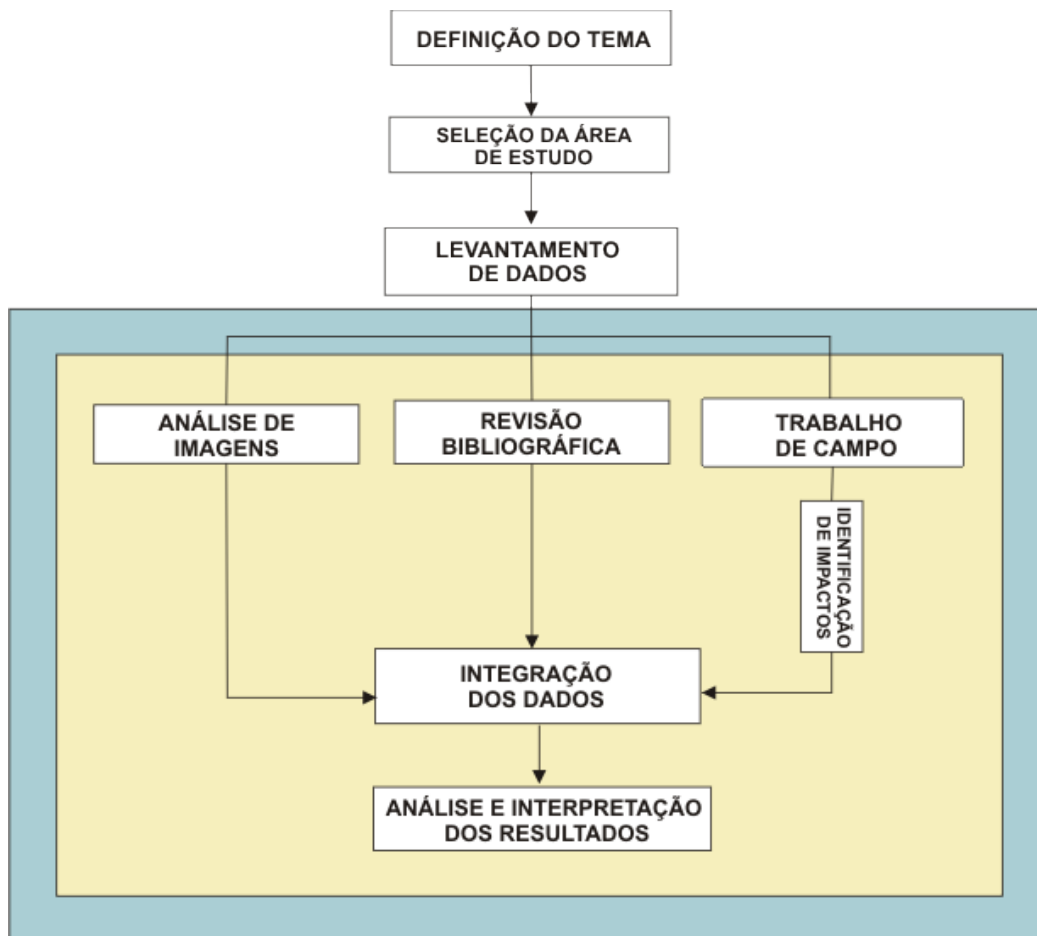
Figura 02 – Fluxograma da metodologia

A metodologia encontra-se esquematizada no fluxograma da figura 02.

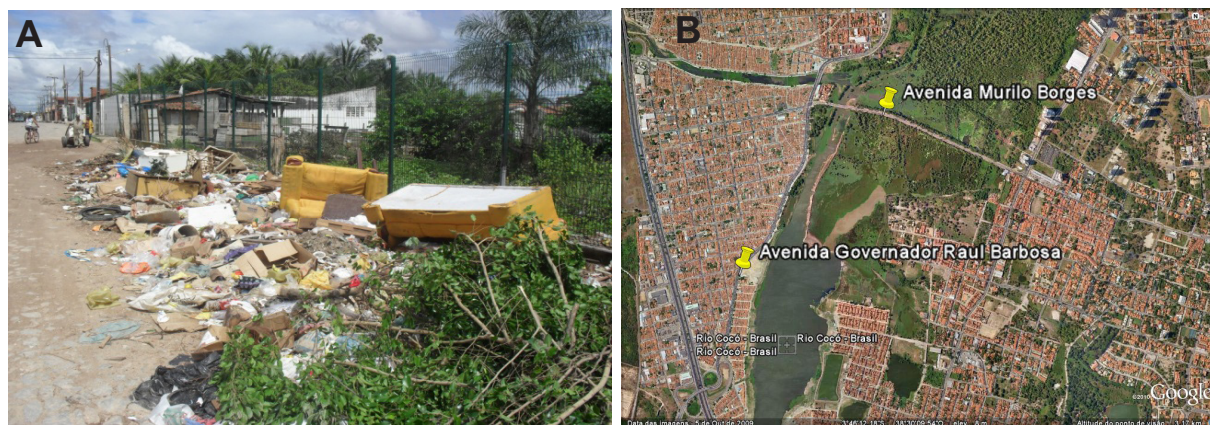
Figura 04 – A) descarte de lixo no Conjunto habitacional Tasso Jereissati, (março de 2011); B) Avenidas Governador Raul Barbosa e Murilo Borges (Fonte: Programa Google Earth.)

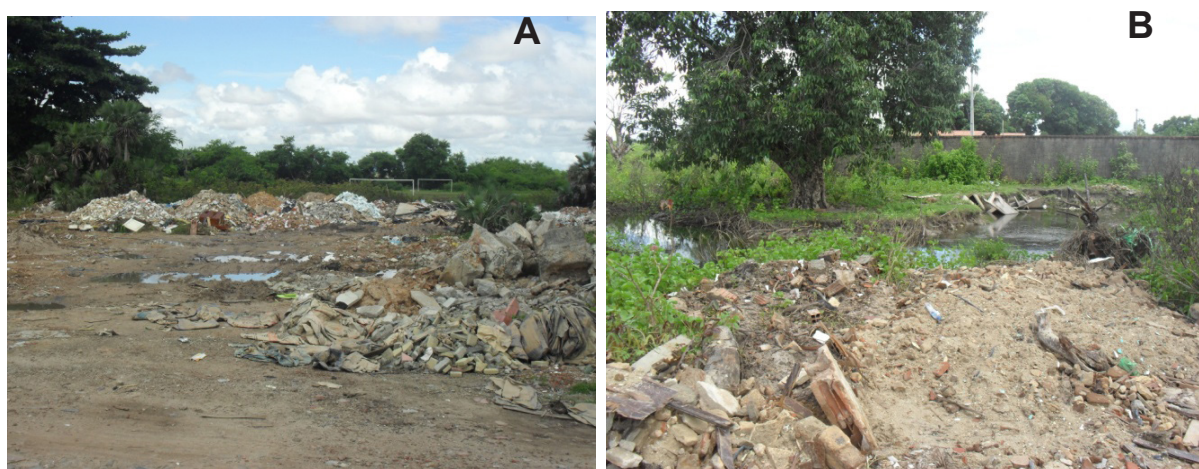
Figura 05 – Aterramentos do mangue para edificações. (A) Aterramento para habitações no bairro Jardim das Oliveiras, (B) Aterramento para edificações no Bairro Salinas (março de 2011).

Para a construção das Avenidas citadas anteriormente houve supressão da vegetação do mangue e forte acréscimo de materiais exógenos para um aterramento que oferecesse sustentação as obras.

A prática do aterramento no decorrer dos anos vem produzindo o chamado efeito borda, onde os alagadiços e o mangue cedem espaço a expansão urbana e às ocupações irregulares que convergem da periferia para o centro do Parque. Grandes extensões de mangue foram e estão sendo aterradas para construções de casas, condomínios, prédios comerciais e estradas (figura 05).

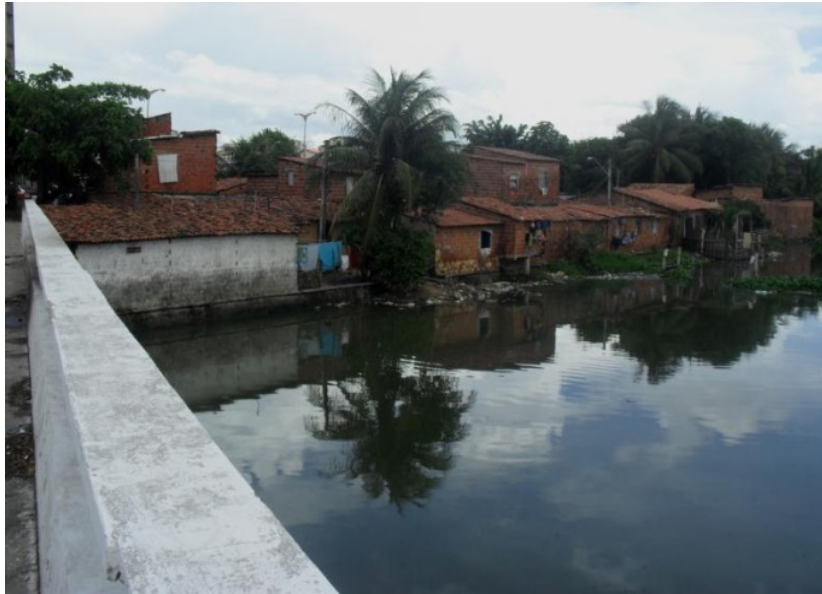
Figura 06 – Ocupações irregulares à margem da desembocadura do Riacho Tauape

Logo após a Avenida General Murilo Borges, o Rio Cocó, recebe pela sua margem esquerda, as águas do Riacho Tauape, que é um dos maiores contribuintes para o atual quadro de degradação da qualidade da água e do ecossistema manguezal. Esse Riacho tem seu fluxo canalizado e drena uma área altamente urbanizada da cidade de Fortaleza, conduzindo esgotos clandestinos, das mais variadas origens, lançados em pequenos córregos e nos canais da Avenida Aguanambi e do Jardim América. Na figura 06 podem ser observadas ocupações irregulares na margem esquerda do Riacho Tauape.

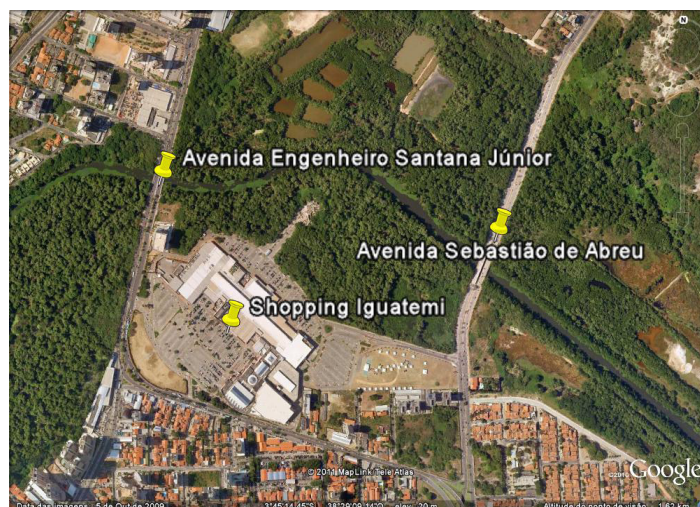
Figura 07 - Avenidas Engenheiro Santana Júnior, Sebastião de Abreu e Shopping Center Iguatemi.

Mais adiante, já próximo a Avenida Engenheiro Santana Júnior, que por si só representa grande alteração para o Cocó, foi construído em 1982 na margem direita do Rio o maior empreendimento comercial do estado, o Shopping Center Iguatemi (Figura 07). Para execução da obra foi necessário o aterramento e compactação do solo inconsolidado para suportar tamanha edificação. Tal empreendimento continuou a impactar o ecossistema a partir das várias ampliações que processaram no decorrer dos anos.

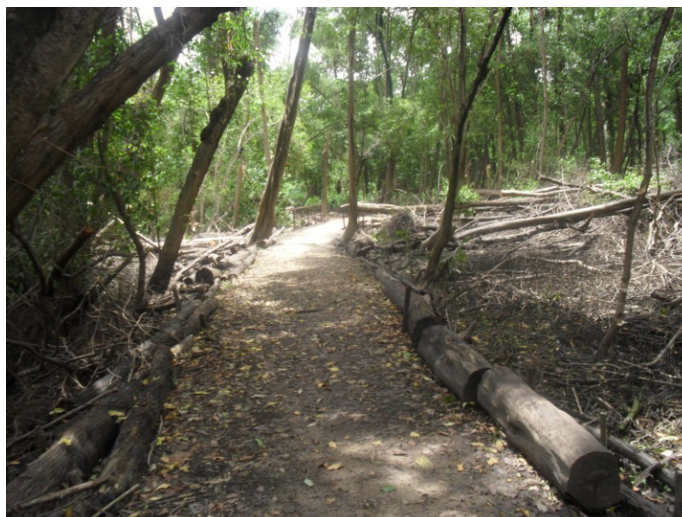
Figura 08 – Trilha do Parque Ecológico do Cocó. Podem ser observadas várias árvores caídas em todo percurso (março de 2011).

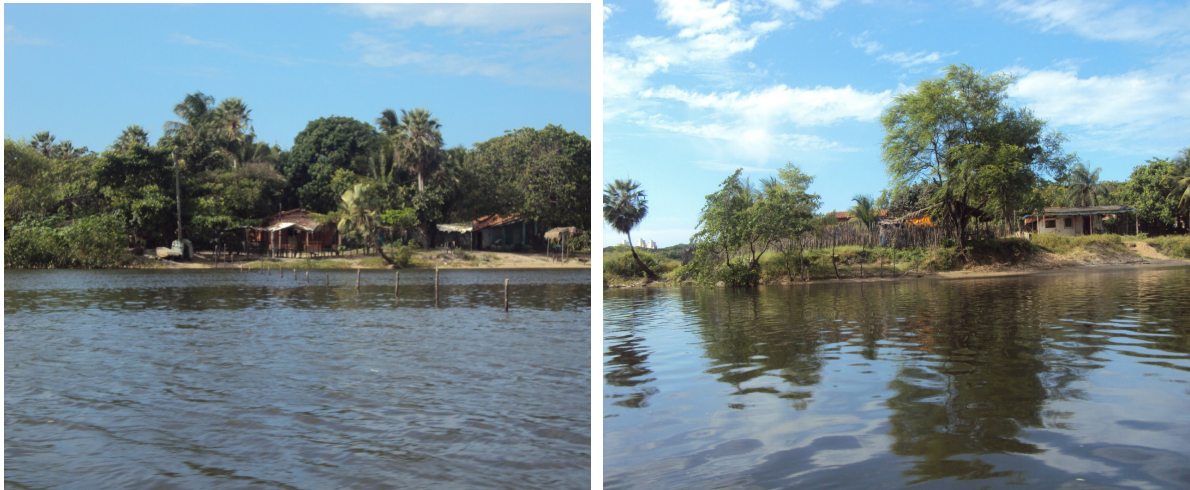
Figura 09 – Ocupações à margem do Rio Cocó no bairro Manoel Dias Branco (Julho de 2011).

As ações humanas sobre a vegetação de Mangue podem ser verificadas não só no entorno da planície Fluviomarina, como também às margens do Rio Cocó. São encontradas varias ocupações irregulares ao longo do seu trajeto, como podem ser observadas na figura 09.

Essas ocupações são responsáveis pela retirada da mata ciliar, que desempenha importante função para o equilíbrio do rio ao estabilizar suas margens contra o efeito da corrente.

Uma vez eliminada essa vegetação, as margens do rio ficam expostas e são constantemente erodidas pela dinâmica fluvial, promovendo assim o assoreamento que reflete uma alteração no padrão sedimentológico, tendo em vista a contaminação por sedimentos que normalmente não seriam transportados.

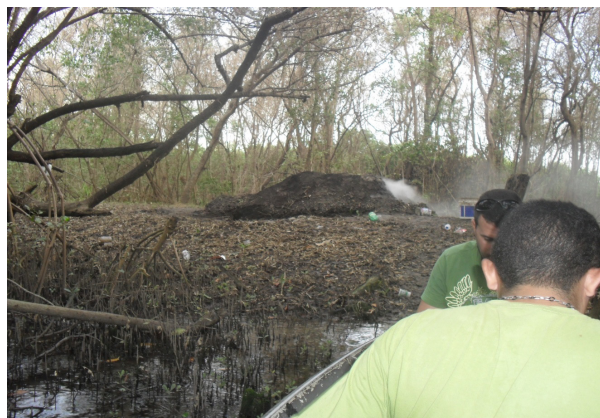
Figura 10 – Forno improvisado para a queima de vegetação de mangue para produção de carvão, no bairro Edson Queiroz (julho de 2011).

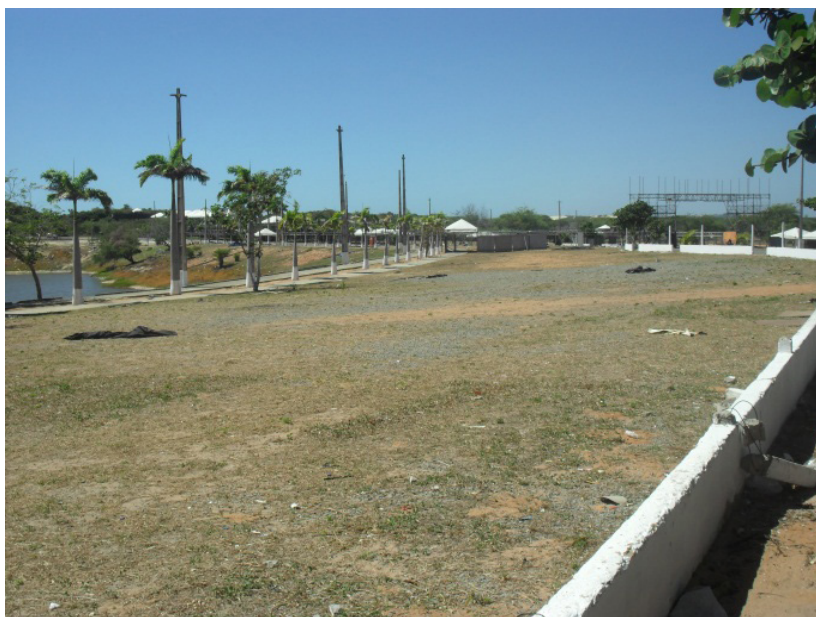
Figura 11- Cidade Fortal (dezembro de 2011).

Próxima à margem esquerda do Rio Cocó, no bairro Manoel Dias Branco, encontra-se a Cidade Fortal (Figura 11). Espaço criado em 2006 para comportar a micareta fora de época (Fortal) em Fortaleza, que foi proibida judicialmente de ocorrer na Avenida Beira Mar. De acordo com o site oficial do Fortal (2012), a Cidade Fortal apresenta mais de 200 mil metros quadrados e está preparada para receber mais de 80 mil pessoas por dia. Esse evento favorece a especulação imobiliária e consequentemente a ampliação dos impactos negativos no local.

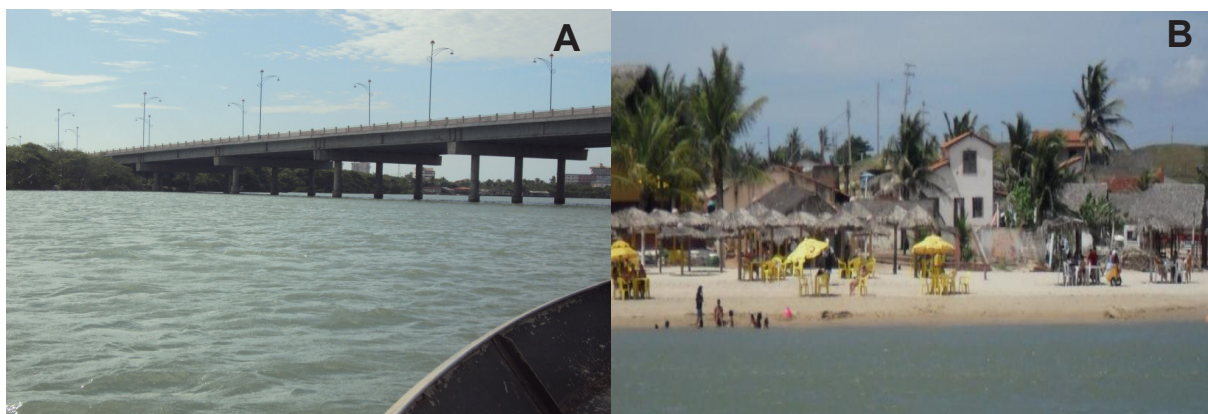
Figura 12 – A) Ponte da Sabiaguaba (julho de 2011).; B) Barracas na margem direita da foz do Rio Cocó no Bairro Sabiaguaba (julho de 2011)

Na foz do Rio Cocó as ações antrópicas imperam em toda paisagem. A ponte de Sabiaguaba foi erguida sobre a foz para ligar os bairros Caça e pesca e Sabiaguaba (Figura 12-A). A construção

da ponte de Sabiaguaba teve início sob responsabilidade da Prefeitura Municipal de Fortaleza em dezembro de 2002 e prosseguiu até agosto de 2004, quando teve suas obras paralisadas. Em julho de 2009 a construção foi reiniciada pelo Departamento Nacional de Infraestrutura de transportes (DNIT), e finalmente pôde ser inaugurada em junho de 2010. Assim como as avenidas Murilo Borges, Engenheiro Santana Júnior e Sebastião de Abreu, sua edificação se deu a partir de desmatamento do mangue, seguido por aterramento e compactação do solo para suportar tal obra.

As margens da foz encontram-se ocupadas por barracas e bares que descaracterizam a paisagem e são responsáveis por despejos de esgotos, assoreamento do rio, deposição de entulho e contribui para aumentar o fluxo de pessoas que implica em mais alterações no local (Figura 12-B).

As ocupações irregulares na foz rio foram responsáveis também pela retirada da vegetação que protegiam as margens e as dunas acarretando na intensificação do processo de deflação eólica que culmina numa maior contribuição de sedimentos ao leito fluvial. Como consequência a foz encontra-se assoreada tendo e vista pouca capacidade da corrente para transportar os sedimentos mais grosseiros que são ali depositados.

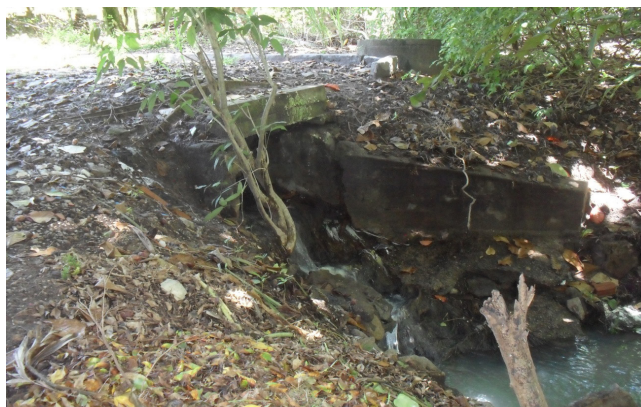
Figura 14 - Galeria de águas pluviais que verte para o Rio Cocó na Rua Monsenhor Salazar no Bairro São João do Tauape (março de 2011)

Os esgotos têm origem não só nas habitações de baixa renda, mas, também, são lançados de prédios comerciais, condomínios de luxo e casas de alto padrão. Esse problema é de difícil resolução, uma vez que, após colocados os emissários de esgotos em direção ao Rio e ao mangue, fica difícil identificá-los. Muitas residências, por exemplo, utilizam as galerias de escoamento de águas pluviais para direcionar os esgotos domésticos, como pode ser observado na figura 14.

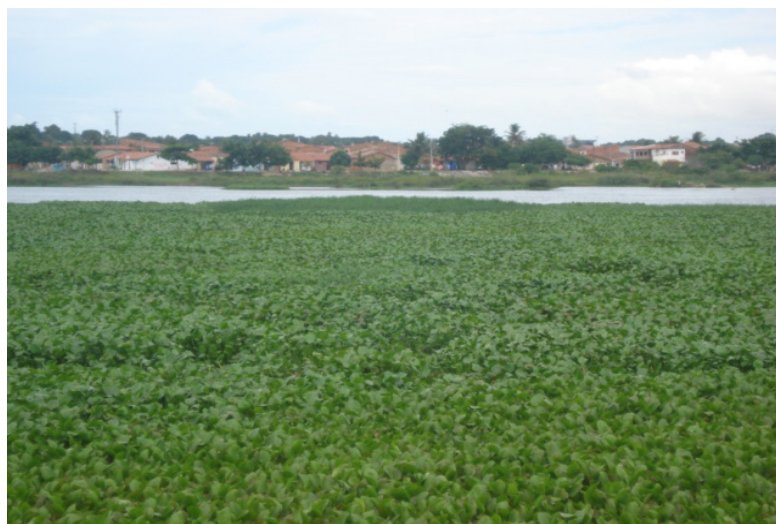
Figura 15 - Eutrofização do Rio Cocó no Bairro Aerolândia (março de 2011)

No Rio Cocó, até mesmo o uso menos exigente da água, como a navegação, está comprometido, tendo em vista o processo de eutrofização que leva proliferação de algas natantes que impedem a circulação de embarcações em vários trechos do rio (figura 15). Essas algas comprometem, inclu-
