CARACTERIZAÇÃO AMBIENTAL DO FUNDO DO VALE DO RIBEIRÃO MORANGUEIRO NA CIDADE DE MARINGÁ - PR

CHARACTERISTICS OF ENVIRONMENTAL RIBEIRÃO MORANGUEIRO VALLEY FUND IN MARINGÁ CITY - PR

^{1, 2, 3}Programa de Pós-Graduação em Engenharia Urbana, UEM, Maringá, PR, Brasil

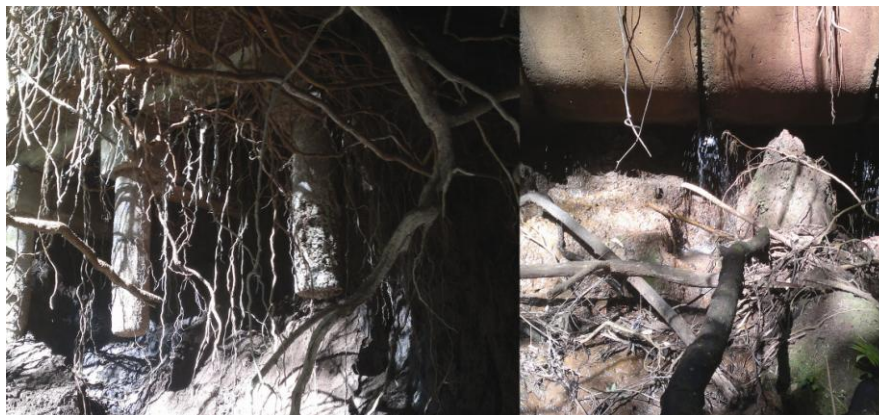
Foi constatado a presença de erosão devido a exposição da fundação ao ar livre. Essas fundações deveriam estar enterradas, pois tem como função sustentar os sistemas estruturais das redes de drenagem e do dissipador de energia. A análise dos processos erosivos somente foi possível por meios visuais, pois o local onde a erosão se encontrava dificultava o acesso para uma medição precisa.

A Figura 3 mostra os processos erosivos da área de estudo onde é possível perceber as estacas devidamente expostas e as falhas no sistema de drenagem urbana como gotejamento da rede.

Figura 3 – Processo de erosão e sistema de drenagem no Ribeirão Morangueiro

No local de estudo é possível perceber que os meios de drenagem urbana apresentam-se parcialmente deteriorados em virtude de falta de manutenção preventiva pois o local apresenta declividade considerável, ocasionando um mal funcionamento e acarretando no aumento de vias de erosão e destruição parcial da vegetação com isso a quantidade de resíduo e solo arrastados para o local se faz em grande quantidade.

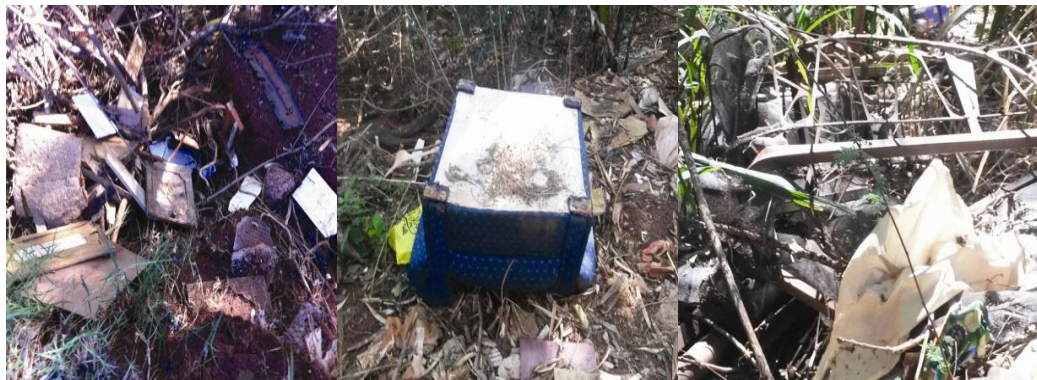
Foi constatado também a presença de Resíduos Sólidos Urbanos (RSU) nas margens do Ribeirão Morangueiro, como resíduos de embalagens, sofá, plásticos, PVC, alumínio, madeira, entre outros.

Esses resíduos não são decorrentes apenas de poluição difusa, e sim da disposição inadequada, que acabam utilizando o fundo de vale como um depósito de lixo a céu aberto. Na Figura 4 são apresentados alguns resíduos encontrados ao longo das margens do Ribeirão Morangueiro, tais como guarda roupas, sofás, plásticos de embalagens e armações de metal.

Figura 4 – Resíduos sólidos urbanos descartados na área de fundo de vale do Ribeirão Morangueiro

A quantidade de resíduos depositados também é outro item que levanta certo nível de preocupação, pois o local é considerado uma Área de Preservação Permanente, e requer uma certa preservação do local para não ocorrer contaminação da área.

Políticas públicas que conscientizem a população sobre os problemas causados pela disposição incorretas dos resíduos devem ser levadas em consideração.

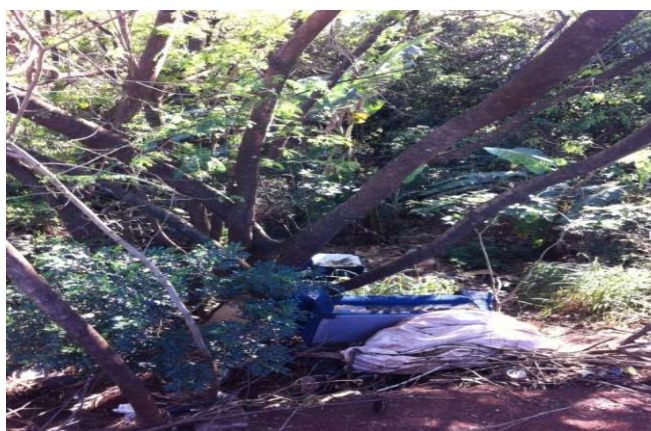
A espécie florestal *LeucaernaLeucocephala* também foi um dos problemas encontrados, originada da América Central e presente em todas as regiões tropicais do mundo, é pertencente à família FABACEAE que apresenta raiz pivotante, muito bem desenvolvida e profunda (DECKER, 2011).

Um dos problemas caracterizado pelo avanço da Leucena, é que ela é uma espécie exótica invasora e de acordo com Blum; Borgo; Sampaio (2008) as espécies exóticas invasoras são consideradas a segunda maior causa de extinção de espécies no planeta, afetando diretamente a biodiversidade, a economia e a saúde humana.

Figura 5 – Presença de Leucena (*LeucaernaLeucocephala*) na área de estudo.

A vegetação presente também causa preocupação pois grande maioria se trata de espécies invasoras, essas espécies além de serem espécies que se propagam de forma acelerada fazem o abafamento de espécies nativas comprometendo-as.

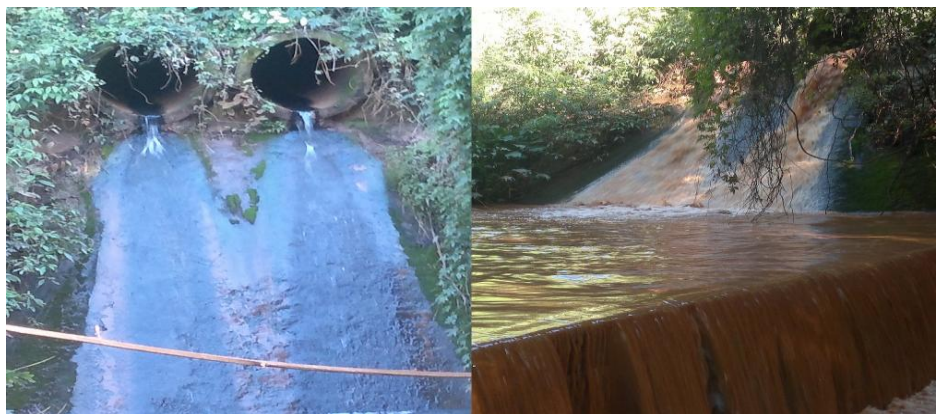
A Tabela 2 mostra os resultados dos parâmetros físicos químicos encontrado quando o despejo do efluente estava sendo lançado ao corpo hídrico.

PARÂMETROS	RESULTADOS	UNIDADE
pH	6,43	---
Cor	22,9	Uh
Turbidez	5.260	uT
Sólidos sedimentáveis em cone de Imhoff	300	mL/L.h
Sólidos em suspensão	4.610	mg/L
Demanda Química de Oxigênio (DQO)	610	mg/L
Demanda Bioquímica de Oxigênio (DBO ₅)	198	mg/L

Figura 6 - Lançamento de efluente no corpo hídrico
Fonte: Acervo particular (2014)

A respeito do efluente lançado no corpo hídrico, este está sendo apenas um meio de disposição, pois os efluentes não contêm nenhum contaminante que possa comprometer o corpo hídrico.
