Diagnóstico da arborização urbana da rua Arthur Milani na cidade de Frederico Westphalen-RS

Laudison Lazzari, Jordana Georin, Alexandre Camponogara, Joane Helena Maggioni,
 Gislayne Alves Oliveira, Ana Lúcia Denardin da Rosa

Universidade Federal de Santa Maria - RS

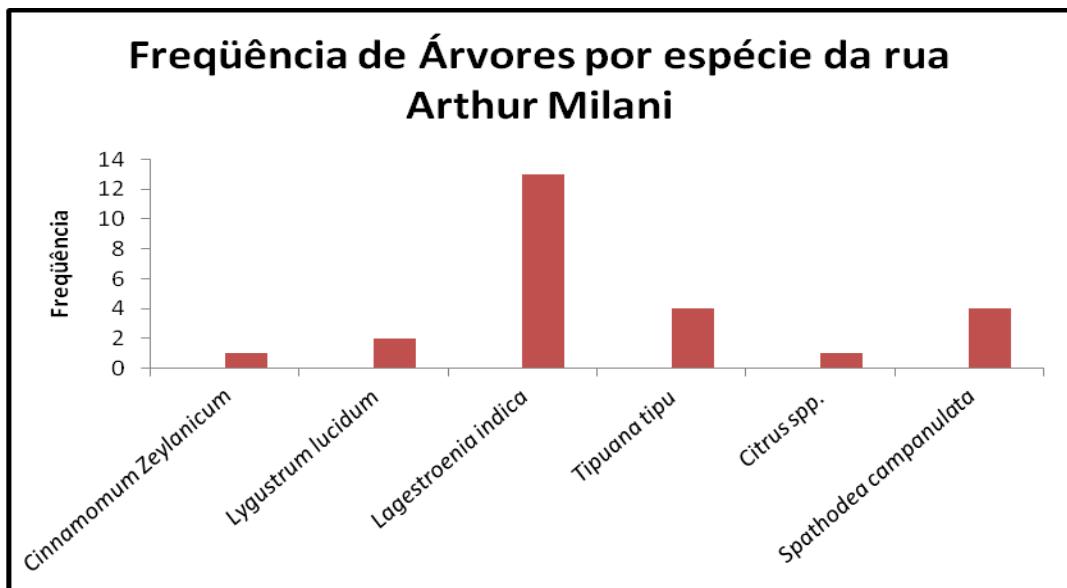
Na Figura 3, pode ser observado que a espécie com maior freqüência é a *Lagestroenia indica*, com um total de 13 indivíduos, seguida pela *Spathodea campanulata* e *Tipuana tipu*, ambas com uma ocorrência de 4 indivíduos.

Figura 3 - Relação das espécies encontradas da Rua Arthur Milani- FW/RS.

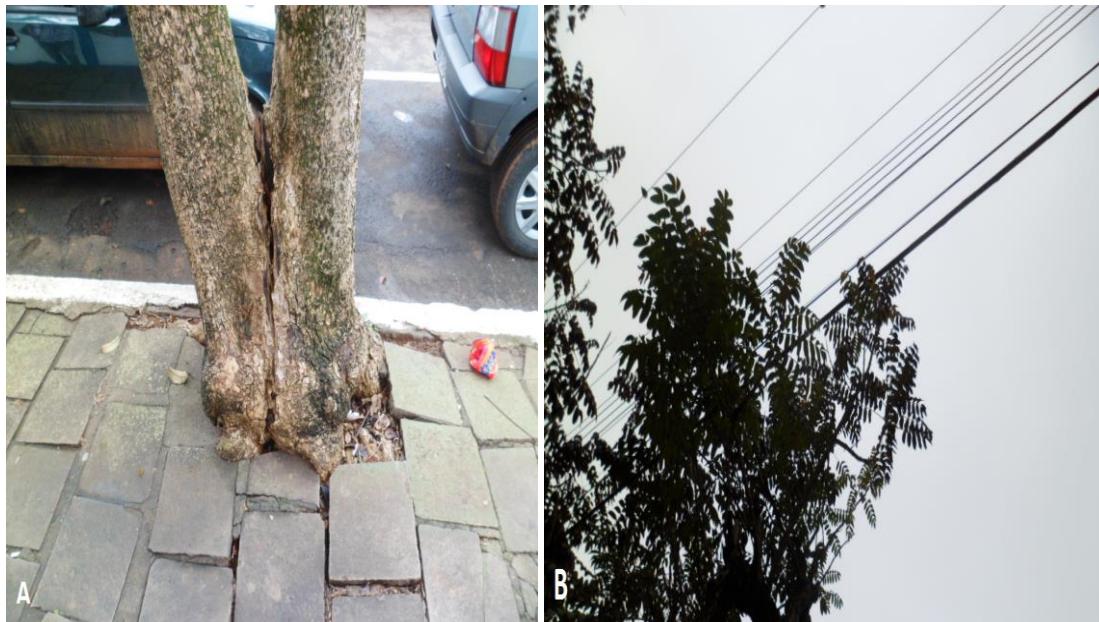
Nesse sentido, foi avaliada a área livre e constatou-se que cerca de 48% dos indivíduos possuem uma área livre regular, isto é, até $0,5\text{ m}^2$, e que 52% apresentam nenhuma área livre ou seja, pavimentação ou calçada encostando ao tronco, limitando assim o desenvolvimento das plantas; não constatou-se a presença de nenhum indivíduo com uma ampla área livre, sendo superior a 1m^2 . Conforme a Figura 4 nota-se que a espécie é de grande porte danificando a calçada (A) e atingindo a fiação elétrica (B).

Figura 4 – (A e B) Árvore sem espaço livre para se desenvolver causando danos na calçada, poda irreparável, e indivíduo de grande porte tocando na afiação.

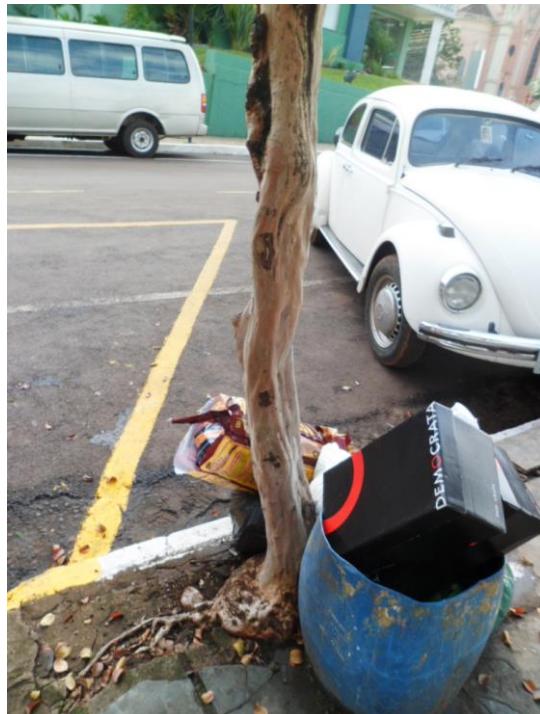
Figura 5 - Nenhuma área para a planta se desenvolver, e ação antrópica indevida da árvore como lixeira pública.

Há casos em que as árvores não possuem área livre para se desenvolver fazendo com que suas raízes se desenvolvam superficialmente danificando as calçadas. Esta espécie demonstrada na Figura 5 é compatível com o local, porém sofre interferência antrópica, sendo utilizada como lixeira pública, bem como a interferência visível da construção civil sobre o indivíduo, não deixando espaço para o crescimento radicular da espécie, fazendo com que suas raízes avancem superficialmente sobre a calçada, causando danos a mesma.

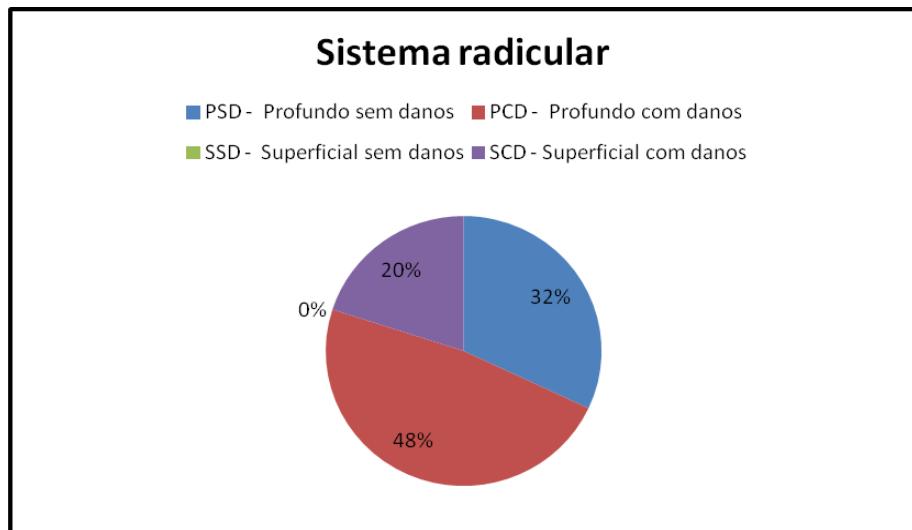
Quanto ao sistema radicular, podemos observar na Figura 6, que a maioria das árvores apresenta um sistema radicular superficial profundo com danos às calçadas, sendo representado por 48% do total, isso muitas vezes ocorre, pois as raízes são agressivas em relação à pavimentação. Em seguida obteve-se uma porcentagem de 32% dos indivíduos com o sistema radicular profundo sem danos, seguido de 20% que apresentaram raízes superficiais com danos. Não foi constatado a presença de árvores com o sistema radicular superficial sem danos na rua Arthur Milani.

Figura 6 – Tipos de Sistemas Radiculares encontrados na coleta dos dados.

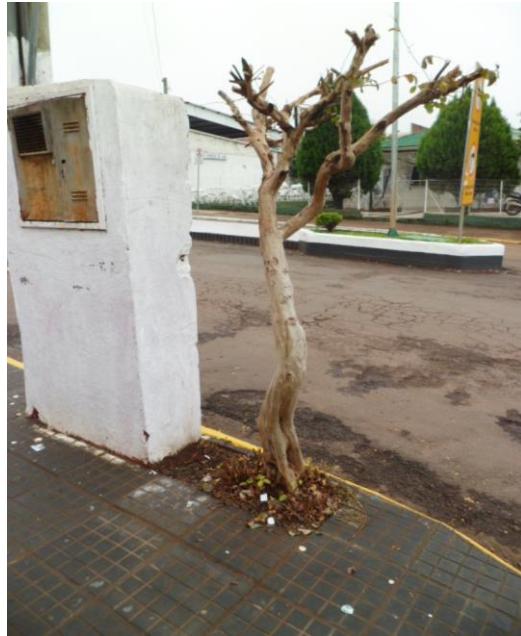
- 8% boa, isto é isenta de sinais de pragas, doença, injúrias mecânicas e forma da copa característica da espécie;
- 64% satisfatória, com pequenos problemas de pragas, doenças ou danos físicos, como a poda drástica ocorrida com grande freqüência, conforme visível na Figura 7;
- 32% ruim, apresentando danos severos de pragas, doenças ou danos físicos;
- nenhum indivíduo morto.

Figura 7 – Indivíduo com danos físicos visíveis causados pela poda drástica
Fonte – Arquivo pessoal.

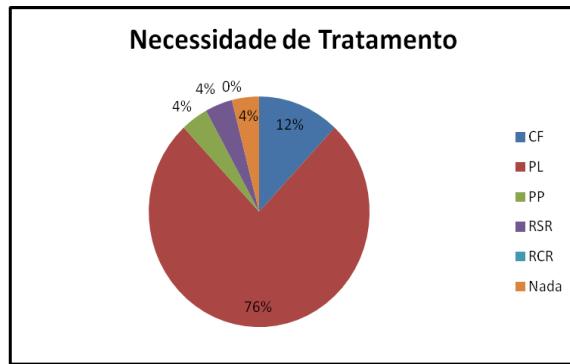
Sendo que, o tratamento que deverá ser mais utilizado segundo o levantamento é a poda leve com 76%.

Figura 8 – Avaliação da necessidade de tratamentos nas árvores amostradas.

A Figura 8 apresenta quais as necessidades de tratamentos às árvores, que podem ser:

- poda leve, retirada de ramos mortos, secos, mal formados, doentes ou que estejam prejudicando passeios e estacionamentos. Não altera a estrutura da copa;
- poda pesada, retirada de grande quantidade de ramos, alterando a forma típica da copa da espécie;
- remoção sem reposição por não ser indicada sua presença no local;
- remoção com reposição da mesma espécie ou de outra.

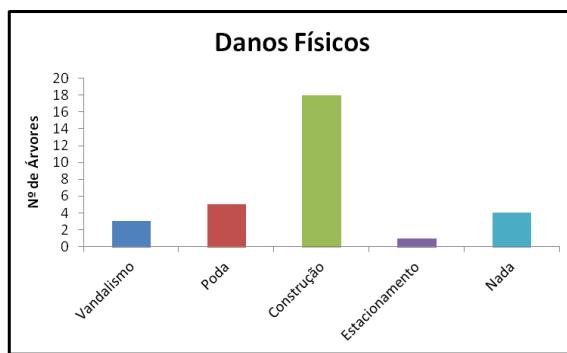
Dentre os danos físicos sofridos pelas árvores, os mais observados foram por conta da construção civil, com cerca de 18 indivíduos, seguido da poda com 5 indivíduos e o vandalismo com 3 indivíduos, e 1 indivíduo danificado pelo estacionamento de veículos. Sendo que em diferentes casos, uma mesma árvore apresentou a ocorrência de mais de um tipo de dano físico, e 4 árvores não apresentaram nenhum tipo de dano físico, ou seja, vandalismo, poda, construção e estacionamento, estando em boa fitossanidade, conforme pode-se observar na Figura 9.

Figura 9 – Avaliação do número de árvores que sofrem algum dano físico.

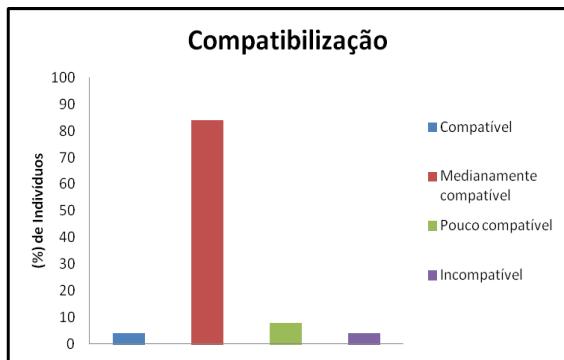
As árvores que compõem a arborização urbana da Rua Arthur Milani nem sempre estão compatíveis com o local de plantio, conforme pode ser visto na Figura 10. Aproximadamente 84% estão em locais medianamente compatíveis, isto é, requerem podas leves e sistemáticas para o controle do desenvolvimento da copa. Já 8% das árvores estão em

locais pouco compatíveis, requerem podas pesadas e sistemáticas para o controle do tamanho da copa. Cerca de 4% dos indivíduos são compatíveis com o local, isto é, o espaço que a comporta permite o seu desenvolvimento, sem a necessidade de intervenções mecânicas, e apenas 4% está em local incompatível, logo a árvore encontra-se em local desapropriado, provocando problemas sérios ao trânsito, pedestres, construções ou em locais próximos a esquinas, garagens e postes de energia elétrica.

Figura 10 – Relação de compatibilidade entre a espécie avaliada e o local de plantio.
