AVALIAÇÃO DE ACESSIBILIDADE PARA PEDESTRES NA AVENIDA BRASIL QUANTO A PERCEPÇÃO DO USUARIO - MARINGÁ/PR

Mariana Natale Fiorelli¹, Leonel, Silva Rocha², José Luciano Sobreira de Alencar³, Júlio Henrique Simoni⁴, Generoso De Angelis Neto⁵ e Bruno Luiz Domingos De Angelis⁶

^{1, 2, 3, 4} Mestrandos em Engenharia Urbana, Programa de Pós-Graduação em Engenharia Urbana, UEM, Maringá, PR, Brasil

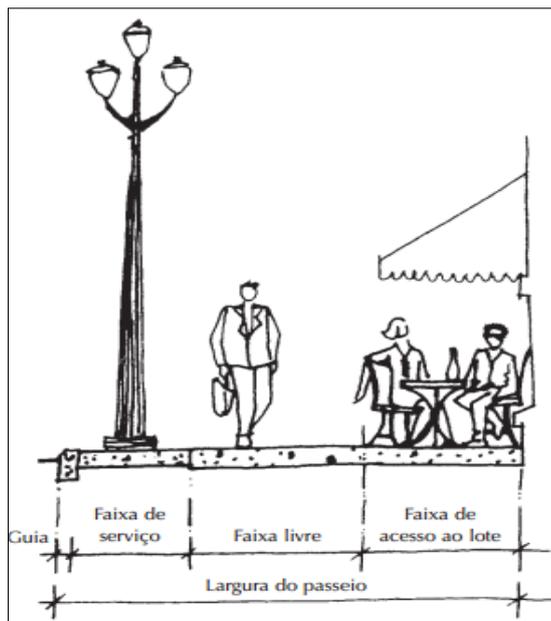
A calçada é dividida em 3 faixas diferentes: a faixa serviço, a faixa livre e a faixa de acesso ao lote (Figura 1).

Figura 1: Calçada em área de comércio e serviço.

Segundo CPA (2005) a faixa de serviço localiza-se adjacente à guia, esta área destina-se a locação de mobiliário e equipamentos urbanos e de infra-estrutura, vegetação, postes de sinalização, grelhas, rebaixamento de guias para veículos, lixeiras, postes de iluminação e eletricidade, tampas de inspeção etc. Por situar-se próximo as vias de tráfego de veículos, a faixa de serviço protege os pedestres de possíveis confrontos direto com os veículos.

A faixa livre é destinada exclusivamente à circulação de pedestres, portanto deve estar livre de quaisquer desníveis, obstáculos físicos, temporários ou permanente ou vegetação. Devendo atender as seguintes características: possuir superfície regular, firme, contínua e antiderrapante sob qualquer condição; possuir largura mínima de 1,20m; ser contínua, sem qualquer emenda, reparo ou fissura (XAVIER, 2007).

Quanto à faixa de acesso, a área, limítrofe ao terreno, pode ser utilizada pelo proprietário do imóvel para posicionar mesas, bancos e outros elementos autorizados pelos órgãos competentes, desde que não interfiram na faixa de circulação livre e estejam de acordo com as leis pertinentes (CPA, 2005).

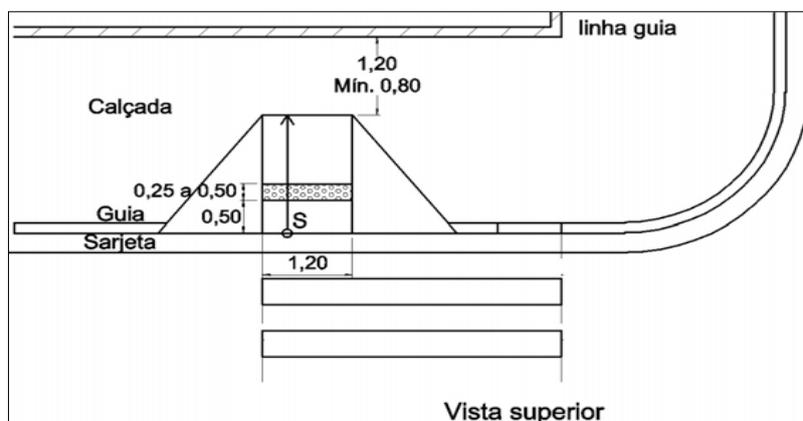
A NBR 9050:04 especifica que para a faixa livre de circulação de pedestres deve ser garantida uma faixa livre no passeio, além do espaço ocupado pelo rebaixamento, de no mínimo 0,80m, sendo recomendáveis 1,20m (Figura 2).

Figura 2: Desenho de calçada com rebaixamento

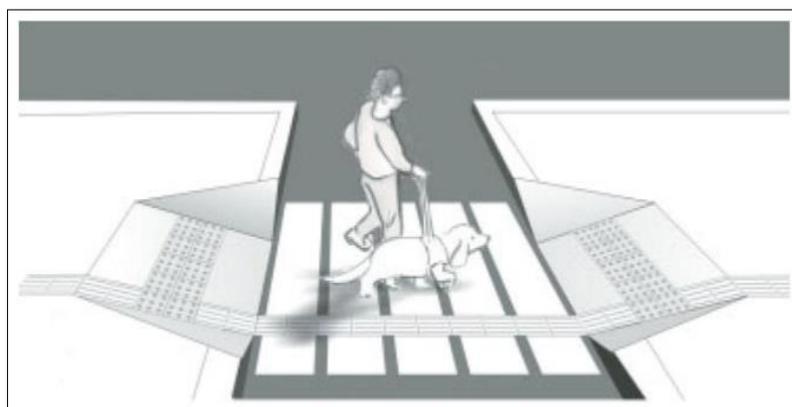
As calçadas devem ser rebaixadas junto à faixa de pedestres, geralmente próximas às esquinas. A Figura 4 abaixo mostra o esquema da calçada com rebaixamento para os pedestres.

Figura 4 - Desenho de calçada com rebaixamento para pedestre

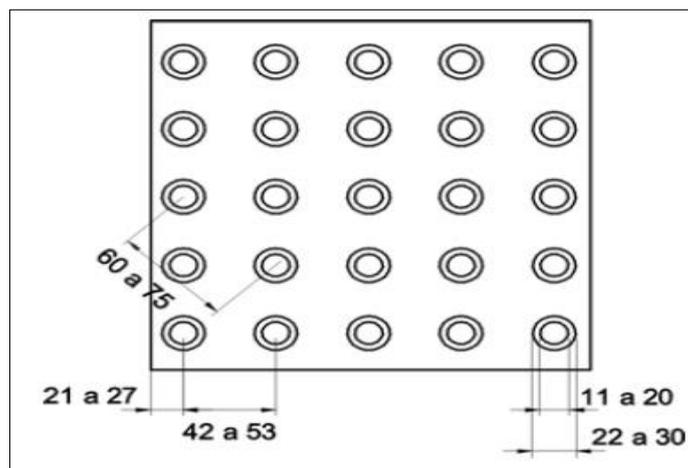
O piso tátil de alerta deve ser utilizado para sinalizar situações que envolvem risco de segurança, devendo ser cromo diferenciado ou estar associado à faixa de cor contrastante com o piso adjacente NBR 9050:04 (Figura 5)

Figura 5- Piso tátil de alerta / direcional

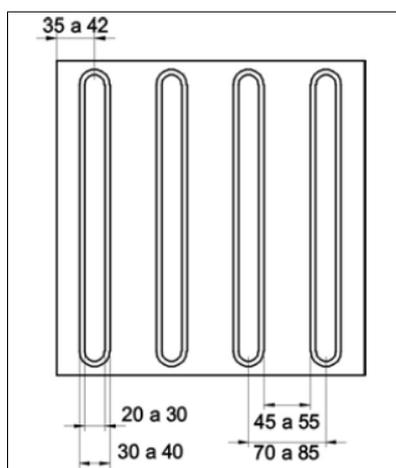
Já o piso tátil direcional deve ser utilizado quando da ausência ou descontinuidade de linha-guia identificável, como guia de caminamento em ambientes internos ou externos, ou quando houver caminhos preferenciais de circulação NBR 9050:04 (Figura 6).

Figura 6 - Piso Tátil direcional

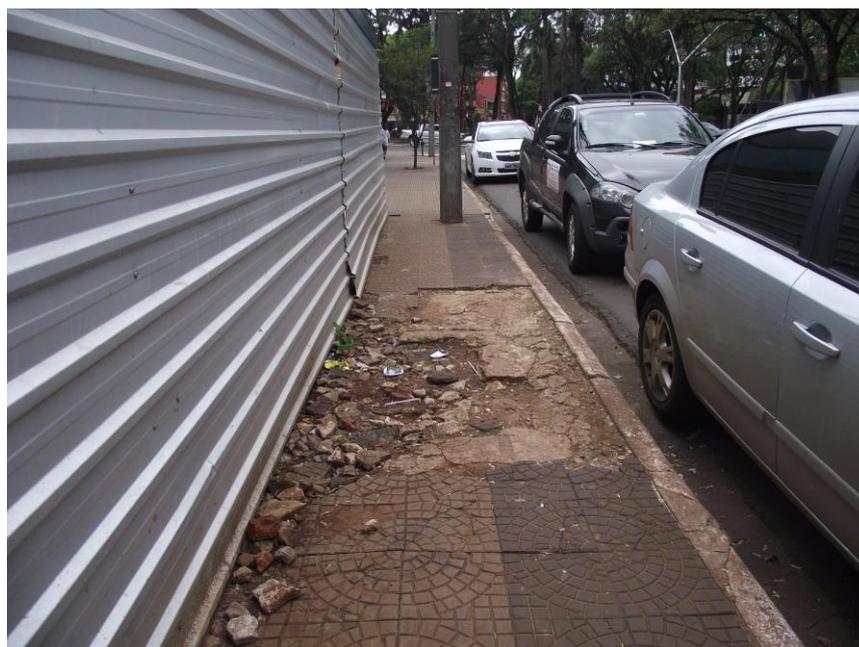
A Figura 7 mostra o estado que se encontra a calçada em um determinado ponto da Avenida Brasil.

Figura 7 - Calçada destruída e imprópria para a circulação de pessoas

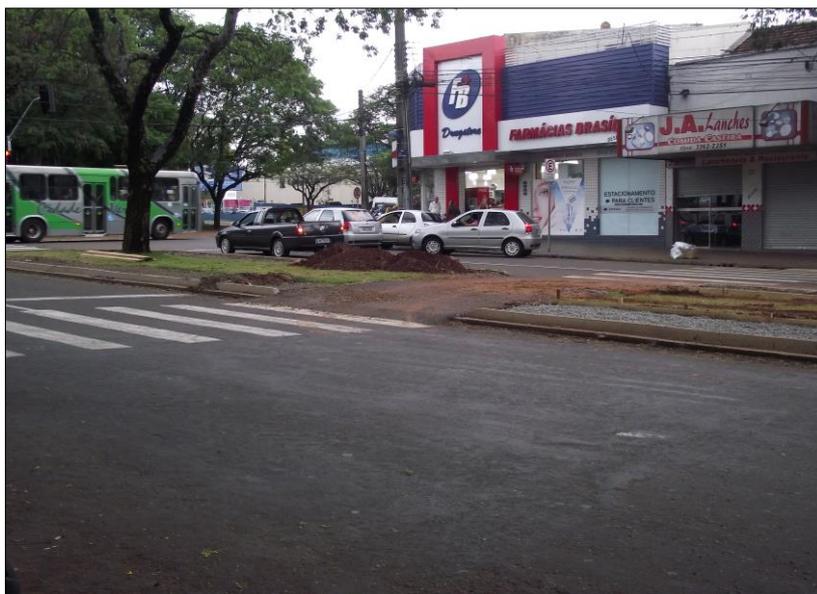
A Figura 8 mostra uma faixa de travessia da Avenida Brasil, com o rebaixamento para a passagem do pedestre.

Figura8: Faixa de pedestre, próximo a Praça Sete de Setembro
