## Análise da eficiência de calçadas ecológicas como sistema de drenagem sustentável nos centros urbanos: estudo de caso no Parque Flamboyant, Goiânia – Goiás

*Analysis of efficiency of sidewalks as ecological sustainable drainage system in urban centers: case study in Flamboyant Park, Goiânia – Goiás*

Layara de Paula Sousa Santos<sup>1</sup>, Renata Medici Frayne Cuba<sup>1</sup>, Valéria de Sousa Leitão<sup>2</sup>,  
Agenor de Sousa Santos Neto<sup>2</sup>

1. Universidade Federal de Goiás
2. Pontifícia Universidade Católica de Goiás

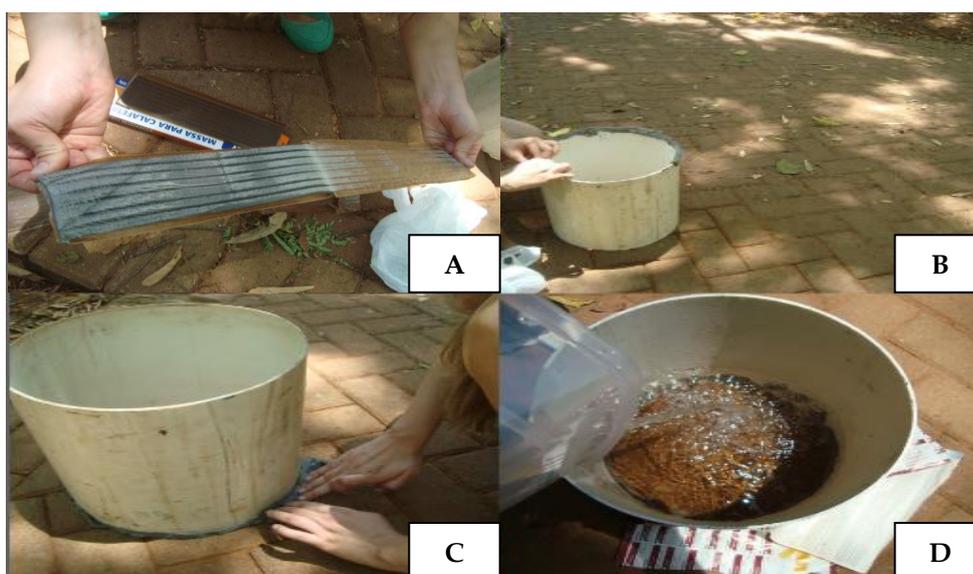
Conforme a sequência de fotos apresentadas na Imagem 1, primeiramente, foi efetuada a limpeza do revestimento utilizando a escova para a retirada de sedimentos depositados. Com o intuito de evitar vazamentos, após a limpeza, foi aplicada massa de calafetar na parte inferior do cilindro envolvendo também a superfície do pavimento em contato com o mesmo (Imagens A, B e C).

Posteriormente a instalação do cilindro, foi realizada a pré-molhagem, sendo que o volume total de água utilizado para o ensaio foi de 3,6L conforme sugerido por Marchioni e Silva (2011), apresentada na Imagem D.

Imagem 1- Etapas do teste de infiltração

Na Imagem 1 é apresentada sequência das etapas do teste de infiltração, proposto por Martins (2014).

O tempo de infiltração foi medido utilizando um cronômetro que era iniciado assim que a água atingia a superfície do pavimento e finalizado quando não houvesse mais água na superfície. O volume de água infiltrado a cada intervalo de tempo foi calculado utilizando a medidas de variação da altura de água no cilindro por meio de uma trena.

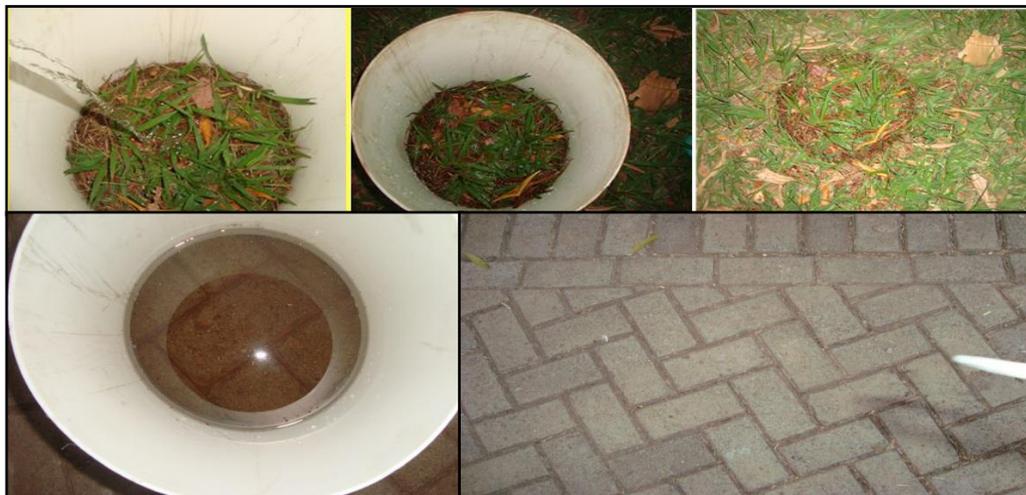
Imagem 2 - Locais de estudo para ensaios de infiltração realizados na grama e no pavimento intertravado

O local 4 refere-se ao ensaio realizado na grama, o restante dos ensaios foram feitos nos pavimentos intertravados localizados em pontos distintos do Parque.

Na Imagem 2, são retratados os locais de estudo para realização dos ensaios de infiltração.

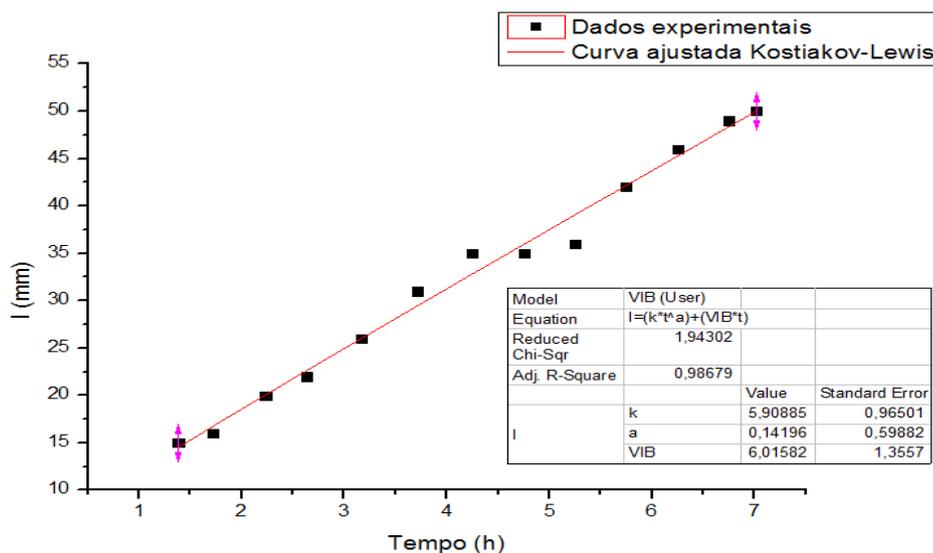
Imagem 3 - Perfil de velocidade de infiltração com o tempo para o local 1

Nas Imagens 3, 4 e 5 são apresentados os resultados obtidos para o cálculo da velocidade básica de infiltração para os locais 1, 2 e 3 respectivamente.

Em todos os gráficos apresentados, percebe-se que a taxa de infiltração da água no solo é alta no início do processo de infiltração, isso porque o solo está muito seco inicialmente, mas tende a

decrecer com o tempo, aproximando-se de um valor constante, denominado taxa de infiltração estável, também conhecida por velocidade de infiltração básica da água no solo - VIB. Este comportamento pode ser compreendido a partir da aplicação da equação de Darcy às condições de escoamento, em meio não-saturado.

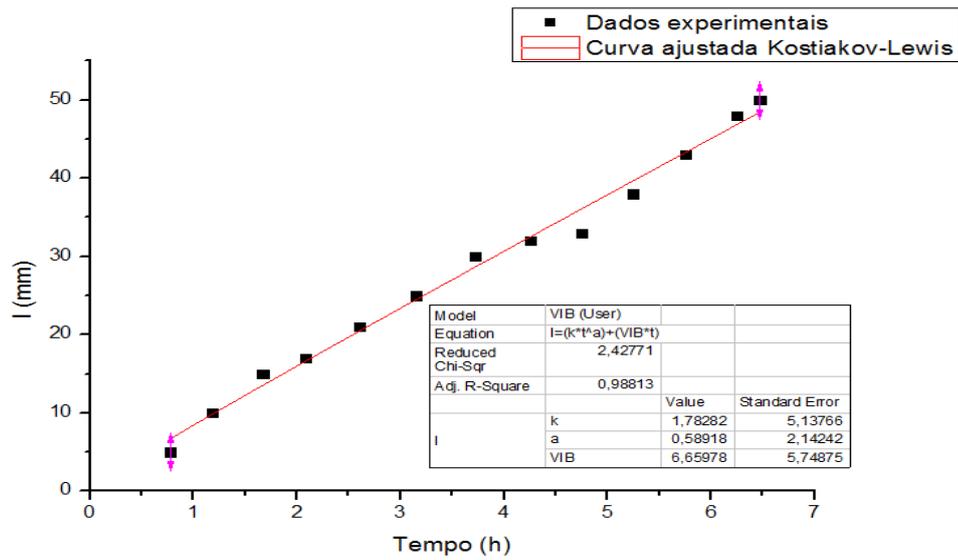
Imagem 4 - Perfil de velocidade de infiltração com o tempo para o local 2  
 Fonte: Autores (2014)

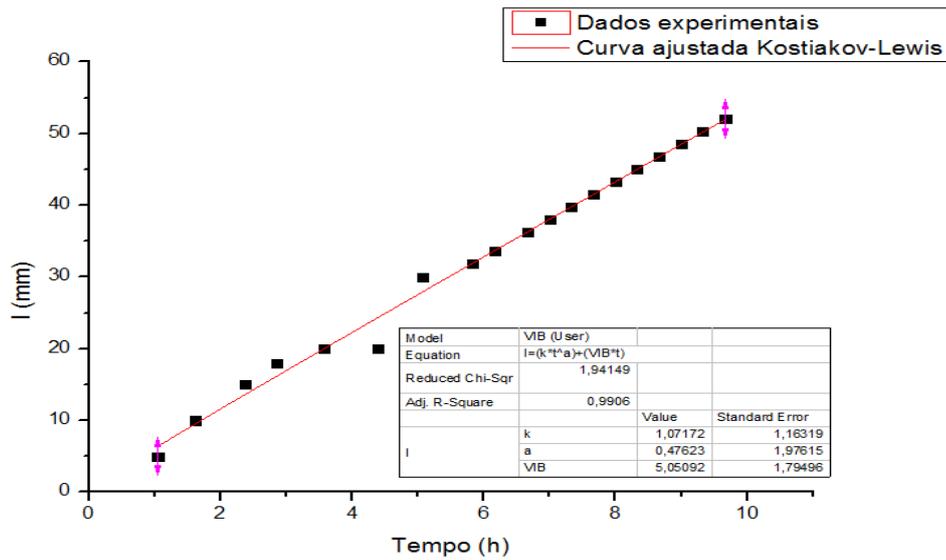
Imagem 5 - Perfil de velocidade de infiltração com o tempo para o local 3  
 Fonte: Autores (2014)

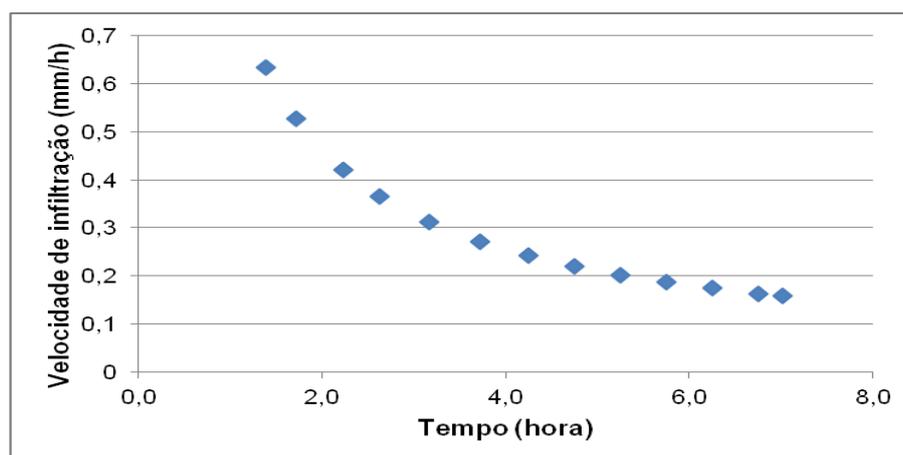
Imagem 6 - Perfil de velocidade de infiltração com o tempo para o local 1

Com os valores de a e k foi possível plotar os gráficos para as velocidades de infiltração. As Imagens 6, 7 e 8 apresentam esses resultados.

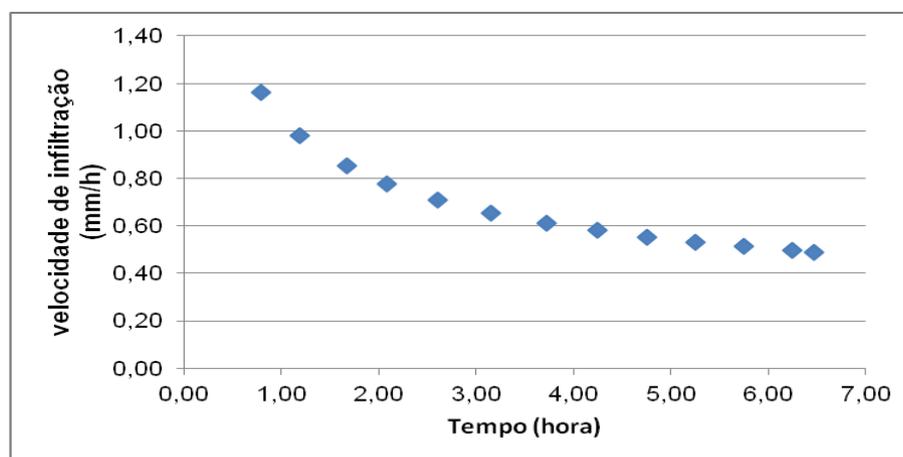
Imagem 7 - Perfil de velocidade de infiltração com o tempo para o local 2

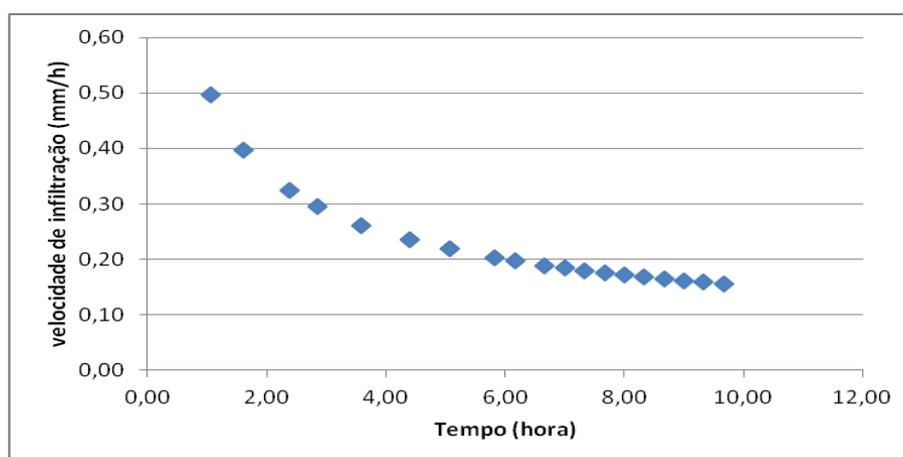
Imagem 8 - Perfil de velocidade de infiltração com o tempo para o local 3
