## **Análise do sistema separador absoluto no âmbito da drenagem pluvial da cidade de Campina Grande - Estudo de caso do Canal das Piabas.**

*Analysis of absolute separator system within the rainwater drainage of Campina Grande city -  
Case study of the Piabas Canal*

Josefa Rafaela Pessoa Freire<sup>1</sup>, Patricia Herminio Cunha Feitosa<sup>2</sup>, Mônica De Amorim Coura<sup>3</sup>,  
Maria Jôsiâne Caminha<sup>4</sup>

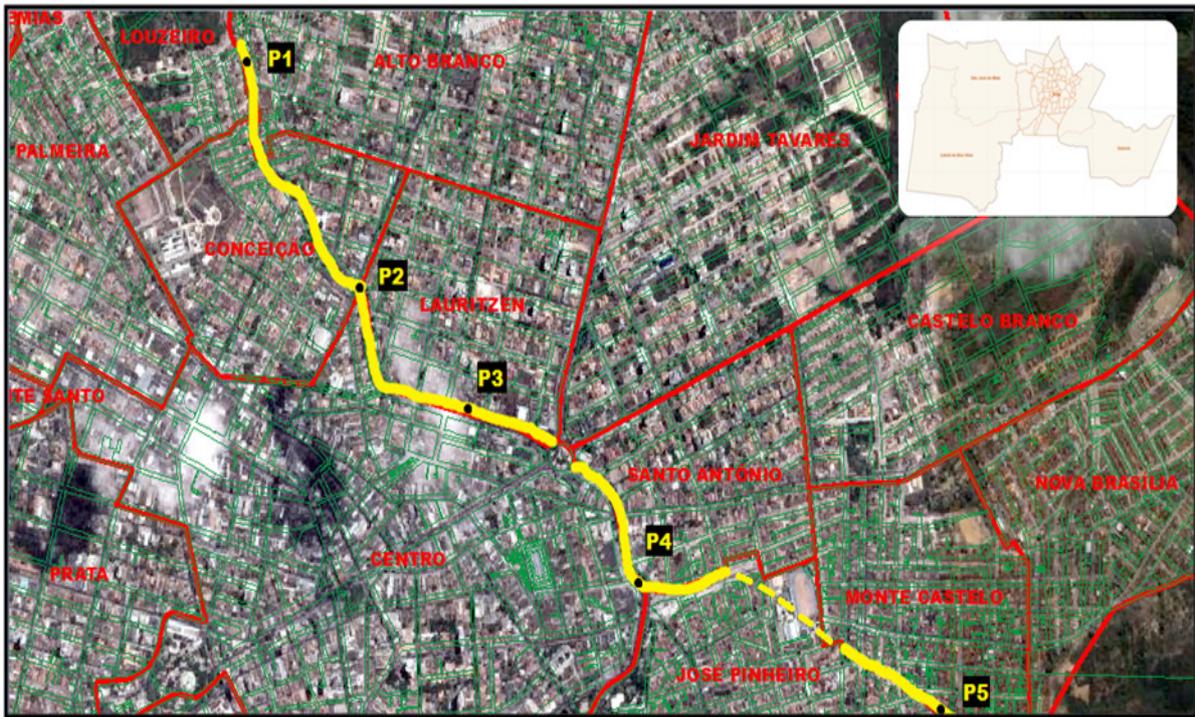
Figura 2 Mapa de localização dos pontos amostrais e delimitação da área em estudo.

Diante dos problemas recorrentes associados à ocorrência de inundações e disposição inadequada de resíduos líquidos e sólidos nos canais de drenagem de Campina Grande e especialmente no Canal das Piabas, foram selecionadas cinco pontos de amostragem (Figura 2), para avaliar o comportamento das características das águas ao longo do canal.

Os pontos para realizar as coletas das amostras foram escolhidos após visitas de campo ao longo do canal. Esses foram selecionados pela representatividade da área em estudo e pela acessibilidade para coletar as amostras. O intuito ao escolher esses pontos foi de avaliar o comportamento das características qualitativas das águas do Canal das Piabas, visto que ele perpassa por áreas densamente

povoadas e com diferentes níveis econômicos, bem como avaliar a forma de ocupação urbana e suas relações com a qualidade da água. Os mesmos foram levantados com GPS e alocados sobre a imagem de satélite do Google Earth (2010).

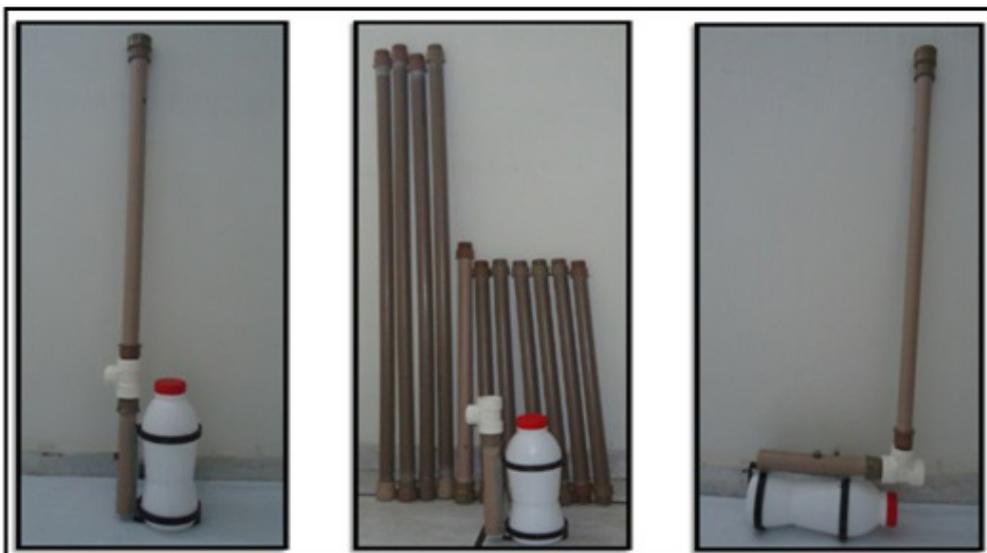
Figura 3 Material utilizado para coleta das amostras de água do Canal das Piabas.

O equipamento usado como coletor é composto por um suporte de ferro acoplado a tubos de PVC, com rosca, e garrafas de plástico, para facilitar o acesso aos pontos (Figura 3).

Durante o período do monitoramento dos pontos foram realizadas duas coletas semanais, nos horários entre as 7 e as 8 horas. Para as visitas de campo e coletas das amostras, em cada ponto, foram usados o coletor (Figura 3), duas garrafas plásticas para as amostras das análises físico-químicas e outro frasco esterilizado para as amostras das análises microbiológicas. No total foram realizadas trinta coletas em cada ponto, número estabelecido para melhor representar estatisticamente o conjunto de dados.

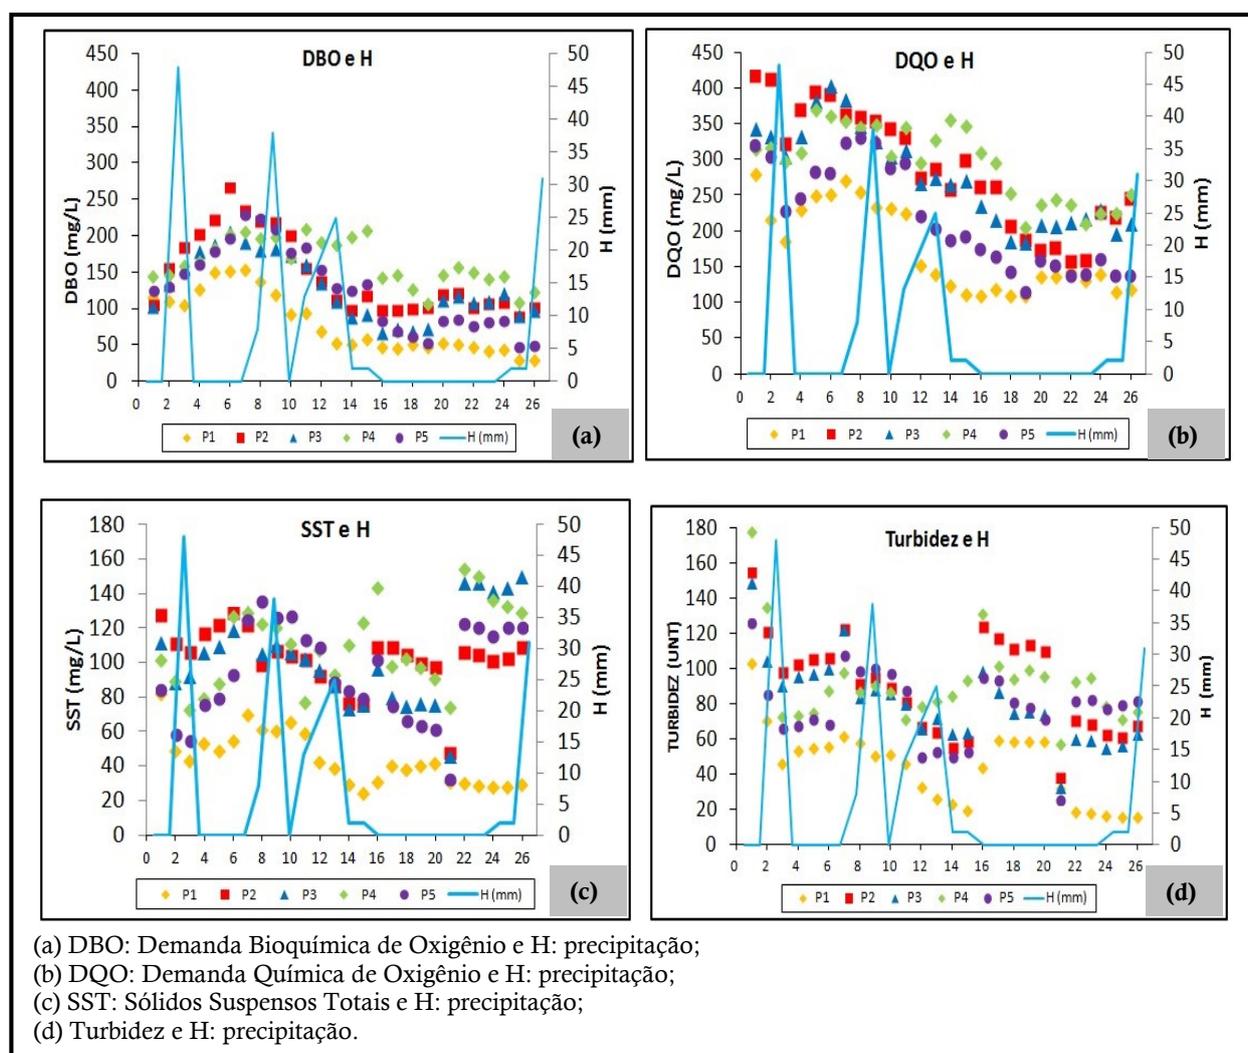
**Figura 4** – Variação temporal de DBO<sub>5</sub>, DQO, SST e turbidez, com base nas médias móveis 5 a 5, e a precipitação, em amostras coletadas nos pontos P1, P2, P3, P4 e P5, entre abril e agosto de 2013.

Os dados pluviométricos (H) referentes ao período de coleta das amostras de água, no canal de drenagem em estudo, foram avaliados em conjunto com as variações das concentrações de  $DBO_5$ , DQO, SST e turbidez, para os cinco pontos amostrais, cujas relações estão ilustradas na Figura 4 a, b, c e d, respectivamente. Foram observadas as elevadas concentrações de  $DBO_5$  e DQO nos cinco pontos analisados. Contudo, o ponto P1 apresentou concentrações abaixo dos demais pontos, referentes às concentrações de material orgânico, material fecal e materiais em suspensão, evidenciando a contaminação ao longo do canal, e mostrando a ineficiência do sistema adotado.

Através da Figura 4 a e b, percebe-se a influência da precipitação pluviométrica, visto que, em determinado momento, há um decaimento nas concentrações das variáveis (DBO e DQO). Isso ocorre devido ao período chuvoso que proporcionou uma diluição dos esgotos que continuamente são lançados no canal.

Com os indicadores SST e turbidez (Figura 4 c e d) percebe-se um comportamento diferente em relação à precipitação. Nas coletas realizadas nos dias de ocorrência de precipitação, foi percebido um aumento da concentração para os dois indicadores, isto porque a chuva promove um arraste do material sob a superfície drenada. Contudo, visto que o canal de drenagem é aberto, os valores de SST e turbidez, recebem influência não só das contribuições das águas drenadas, como do aporte de resíduos das vias públicas e da população de forma contínua, interferindo nessas variações.

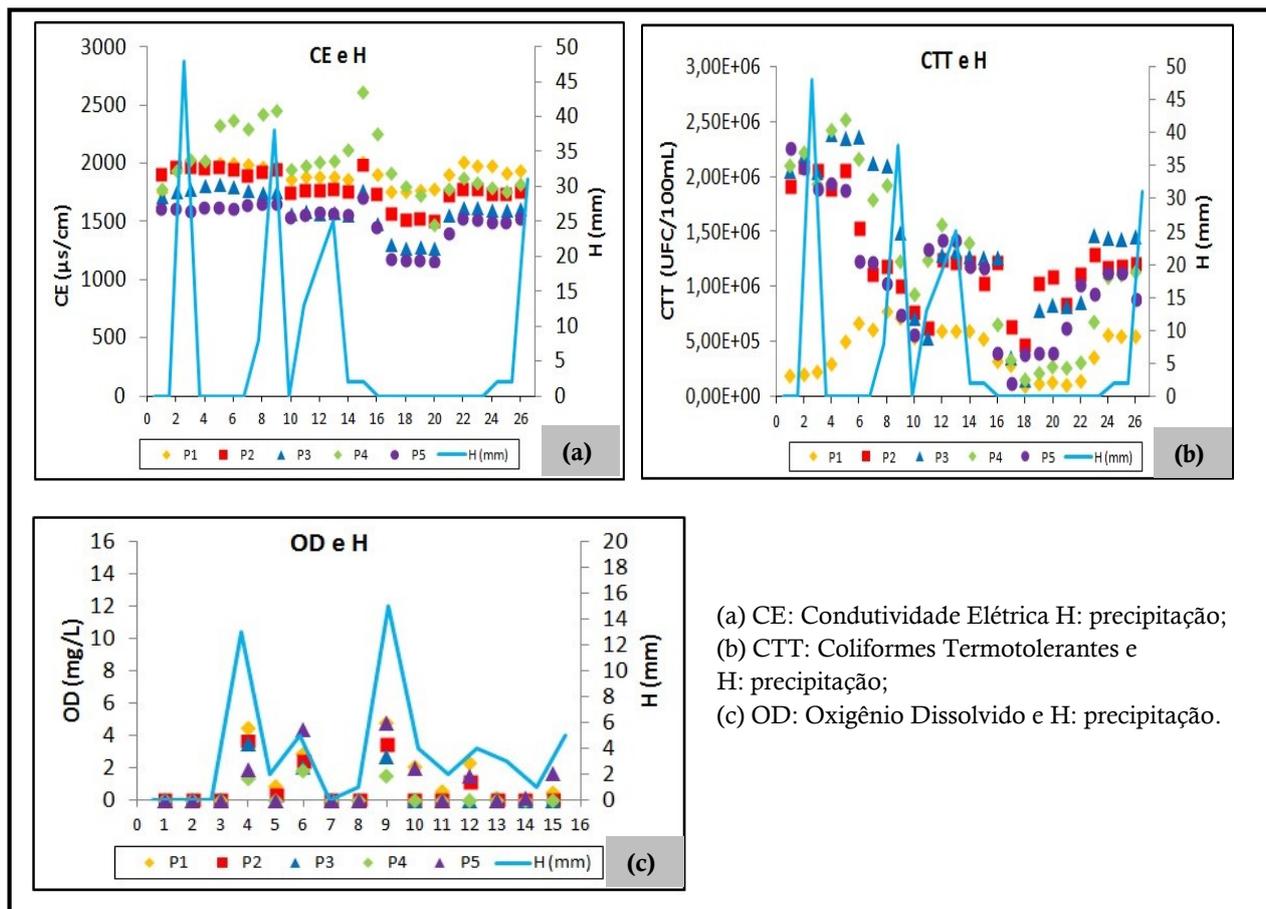
Figura 5 – Variação temporal das concentrações de CE, CTT, OD com base nas médias móveis 5 a 5, e a precipitação, em amostras coletadas nos pontos P1, P2, P3, P4 e P5, entre abril e agosto de 2013.

Quanto à condutividade elétrica, quando relacionada com a precipitação (Figura 5 a) pode-se observar que a precipitação não influencia de forma significativa nesse parâmetro, visto que em períodos de chuva suas concentrações apresentaram pequenas reduções.

Assim como os demais indicadores analisados, os parâmetros coliformes termotolerantes e OD (Figura 5 b e c) não fogem à realidade que vem sendo discutida até então, com relação à contaminação por efluentes domésticos no Canal das Piabas. O primeiro, após o período de chuva, apresentou alguns decaimentos em suas concentrações, mas mesmo assim, suas concentrações apresentaram-se elevadas para água de drenagem. Para o segundo parâmetro, os resultados demonstram que só há presença de oxigênio dissolvido nos dias em que há precipitação, pois nos demais dias, a predominância de esgoto impede que ocorram concentrações de OD nas águas do canal.

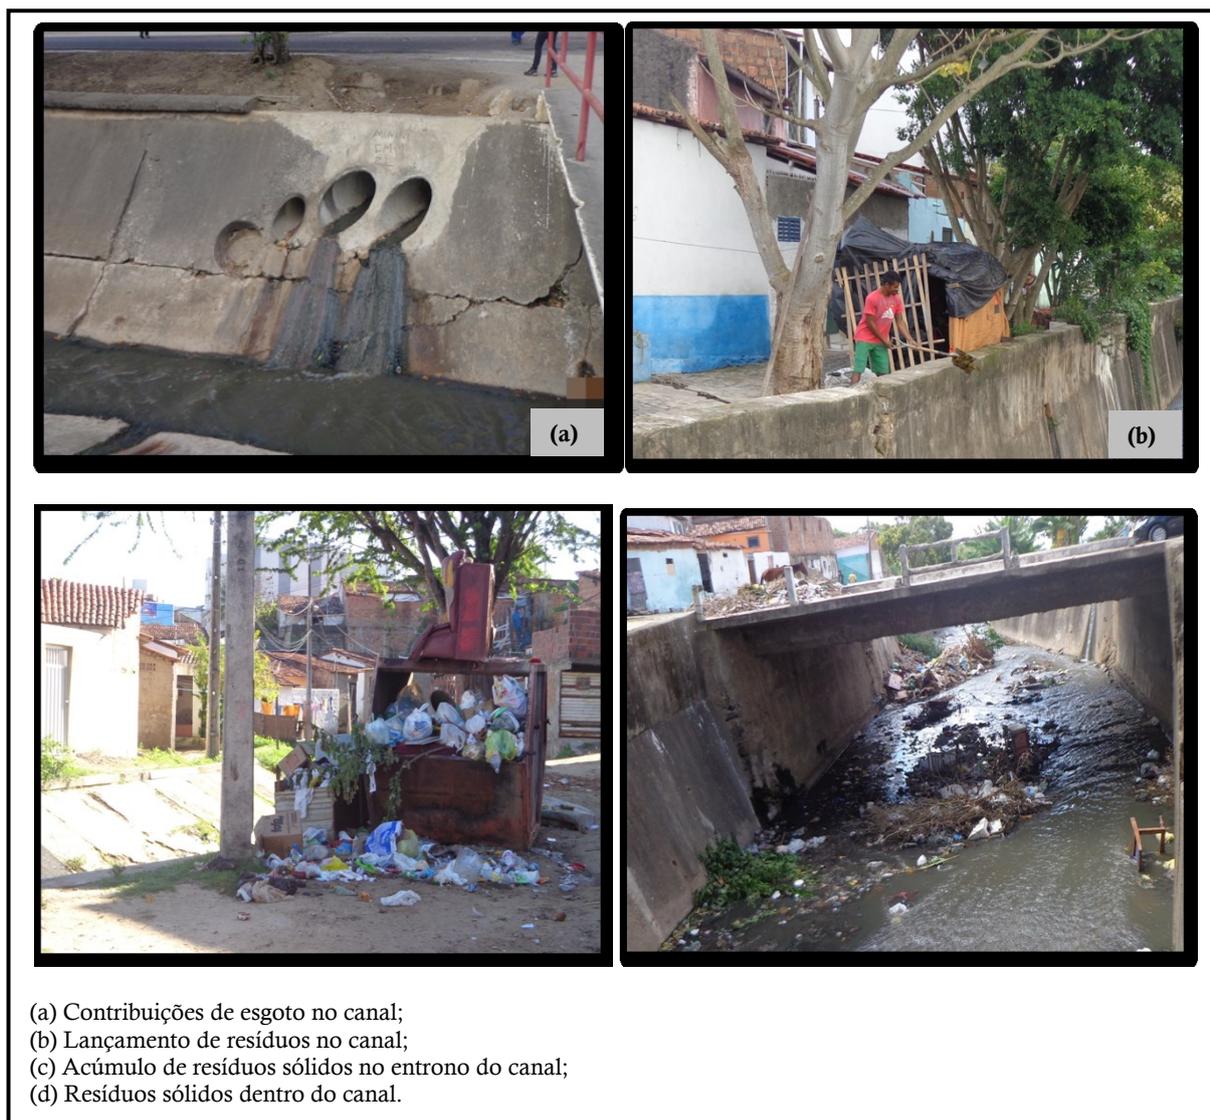
**Figura 6:** Contribuições de esgoto e resíduos sólidos no Canal das Piabas.

As elevadas concentrações dos indicadores analisados se justificam diante dos fatos vistos em campo, tais como, contínuas contribuições de esgotos e presença de resíduos sólidos lançados pelos moradores (Figura 6). Durante a realização das coletas não foi presenciada nenhuma ação de manutenção e limpeza no canal. Suas paredes encontram-se, na maior parte do canal, com estrutura conservada ou pouco desgastada. Embora não tenha sido presenciado, foi informado por parte da Prefeitura Municipal, mediante a Secretaria de Serviços Urbanos e Meio Ambiente (SESUMA), que os serviços de coleta de resíduos sólidos nas imediações do canal e dentro dele são realizadas periodicamente.
