Revista Monografias Ambientais  
Santa Maria, v. 14, n. 2, mai-ago. 2015, p. 38-48  
Revista do Centro de Ciências Naturais e Exatas – UFSM  
ISSN: 22361308

## Análise evolutiva de processo erosivo acelerado em uma área urbana da cidade de Goiânia

Spatial evolution of accelerated erosion process on one urban area of Goiânia.

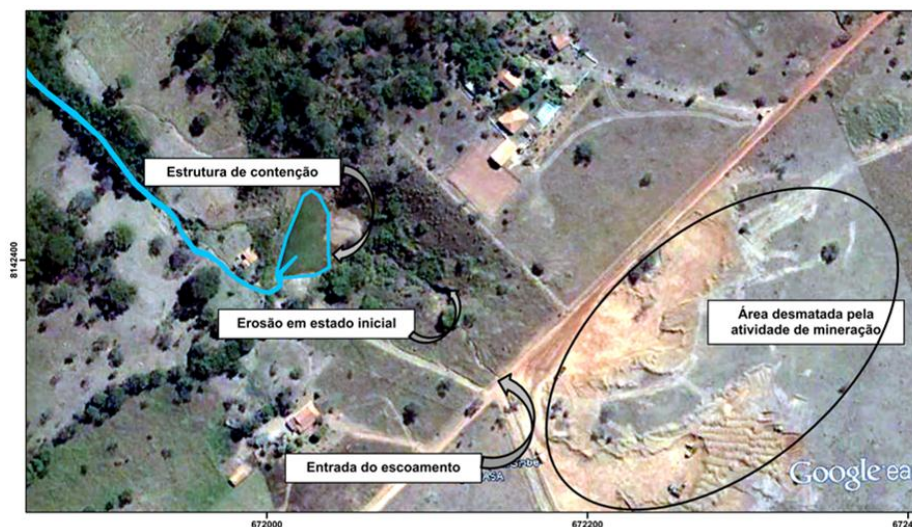
Na Figura 6, imagem referente ao ano de 2002, é possível identificar o local de entrada de escoamento pluvial e a erosão em estado inicial. Observa-se ainda uma estrutura de contenção e um

grande volume de água acumulado, além de uma área desmatada que teve grande quantidade de solo removido por atividade de mineração (pedreira) próxima a área de estudo. A área da voçoroca no ano de 2002 era de aproximadamente 90 m<sup>2</sup>.

Figura 6. Imagem da área de estudo referente ao ano de 2002, onde a seta amarela indica o início da erosão.

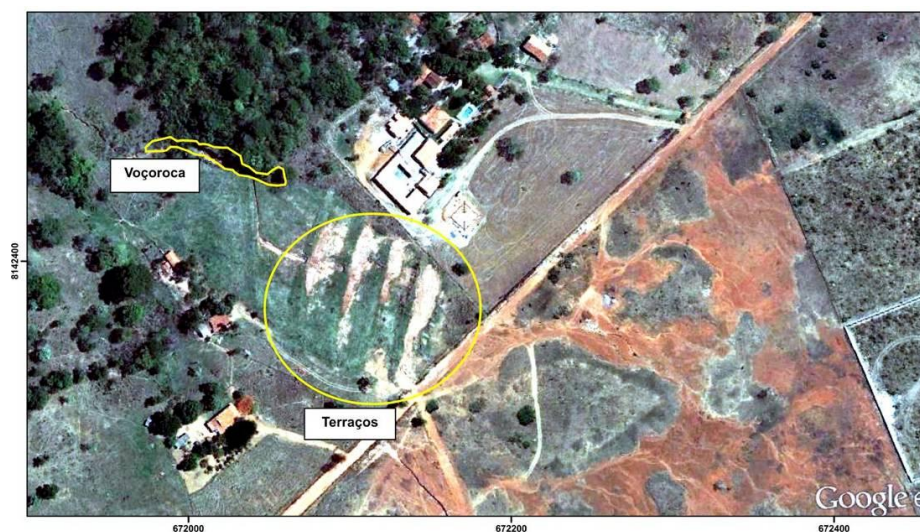
Na Figura 7, referente ao ano de 2008, verifica-se que houve a recuperação da voçoroca identificada no ano de 2002 e a construção de uma nova estrutura de contenção (terraços). No entanto é possível observar que esta estrutura de contenção foi construída mais próxima à entrada do escoamento pluvial na área de estudo, permitindo um escoamento preferencial, seccionando a área, o que ocasionou a formação de uma nova voçoroca, com dimensões maiores do que a primeira a jusante desta. Baseado nos dados de PREFEITURA DE GOIANIA (2015), a localização dessa nova voçoroca ocorreu onde estava à estrutura de contenção da nascente de um afluente do Córrego Baliza.

Figura 7. Imagem da área de estudo referente ao ano de 2008. Em destaque a voçoroca e a área dos terraços.

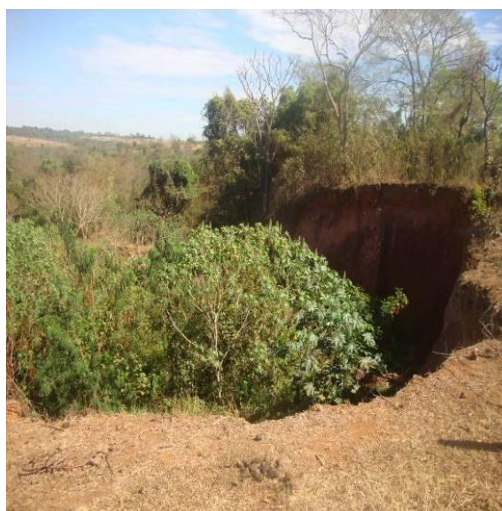
As Por meio de visita in loco, foi constatada que a voçoroca possui uma extensão total de 65 m com largura variando de 10 a 35 m e profundidade de 7 a 11 m. Sendo assim, em uma modelagem geométrica arbitrariamente retangular para efeito de cálculo, estima-se que aproximadamente 13.000 m<sup>3</sup> já foram erodidos e transportados para o canal fluvial.

Figura 9 – Panorama do estado atual da voçoroca.

Como sugestão pode-se, na estrada vicinal, implementar um sistema de drenagem partindo da estrada, em cota superior, e conduzir a bacia de acumulação, em cota inferior. Na área de estudo, deve-se realizar o terraceamento da propriedade onde está inserida a erosão. A voçoroca deve ser isolada em um raio de 20 m, a partir de suas bordas, para impedir o trânsito de animais e devem ser propostas medidas de revegetação que favoreçam a restauração ecológica da área.

O processo de recuperação do talude pode ser utilizado, com a finalidade de conferir mais estabilidade ao talude com uma inclinação mais suave. No interior da voçoroca pode-se construir um sistema de barragens escalonadas, para, através do assoreamento barrados por estas estruturas, recuperar o terreno.

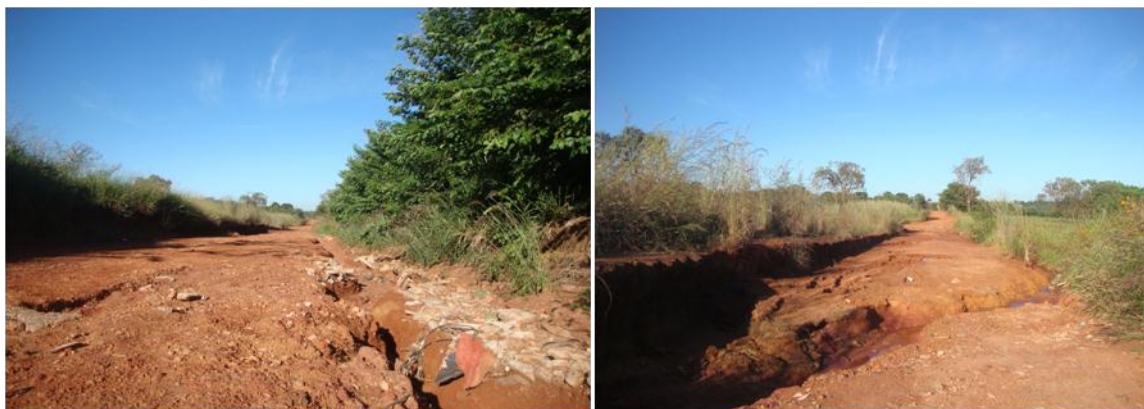
A estrada vicinal de acesso ao local da erosão, e que recebe parte do escoamento pluvial do setor Jardim Itaipu, é acometida por erosões em vários anos, sendo necessário, no período de seca, reparar os danos. Na Figura 10 é possível observar erosões causadas pela enxurrada.

FIGURA 10 – Erosão causada pelo escoamento pluvial advindo do setor Jardim Itaipu na
