II Feira de Ciências, Tecnologia e Inovação da UFSM-CS

Mapeamento de manifestações patológicas em fachada de edificação com revestimento de argamassa na Universidade Federal de Santa Maria - Campus Cachoeira do Sul

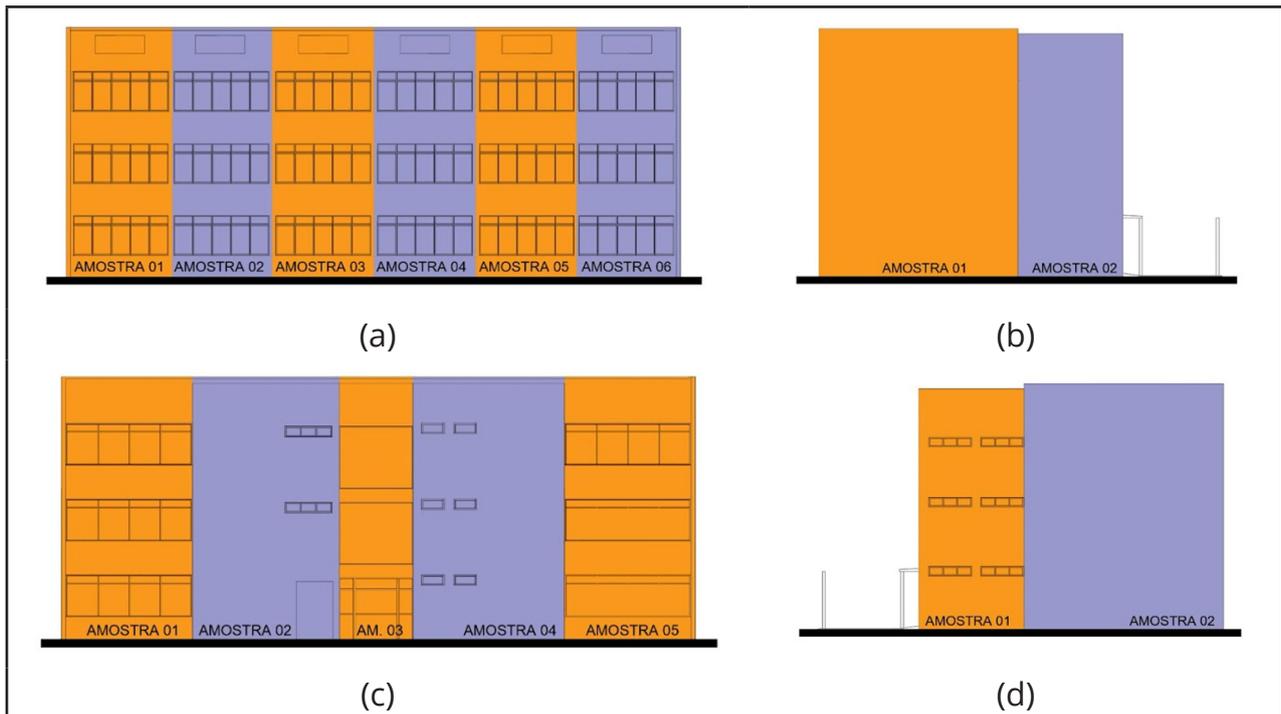
Figura 8 – Separação de amostras a partir da volumetria da edificação D1: (a) fachada norte; (b) fachada oeste; (c) fachada sul; e (d) fachada leste

edificações do prédio D1 do *campus* UFSM - Cachoeira do Sul, que foram separadas conforme sua volumetria e módulo estrutural. Dessa forma, a edificação conta com 15 amostras como pode ser observado na Figura 8.
