## AVALIAR A ILUMINAÇÃO ARTIFICIAL NOS CENTROS CIRÚRGICOS EM CUIABÁ: ESTUDO DE CASO

Para garantir a segurança em cirurgias, além de todos os elementos técnicos do procedimento em si, é necessário que as condições do local onde ele acontece sejam as melhores possíveis no sentido de diminuir as variáveis que podem alterar o resultado dos procedimentos, aumentar o nível de sucesso e preservar a saúde dos profissionais que atuam dentro do centro cirúrgico. Este artigo tem como objetivo geral apontar a importância da iluminação adequada a este setor do hospital e às tarefas nele desenvolvidas, como objetivos específicos foram fazer um perfil deste hospitais para dois estabelecimentos assistenciais de saúde em dois momentos distintos do ano em Cuiabá, verificar seu respeito às normas que ditam os valores mínimos para a iluminação nos ambientes do centro cirúrgico e ainda verificar se há alteração no perfil de iluminação nos ambientes entre os períodos mais secos e úmidos do ano. Os dados foram obtidos através da observação das condições físicas do ambiente e dos equipamentos à disposição destes profissionais no sentido de iluminar o seu ambiente de trabalho, e de baterias de medições do

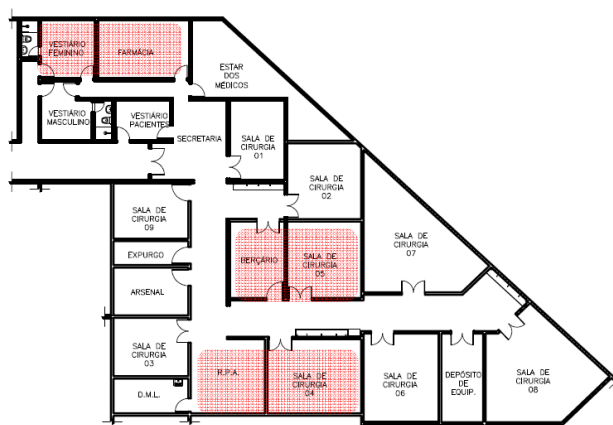
**FIGURA 04:** Planta baixa do Centro Cirúrgico do Hospital A  
**FONTE:** arquivo próprio

Dentro deste Centro Cirúrgico foram analisados os ambientes indicados na planta baixa da Figura 04 com o preenchimento vermelho.

Como os níveis mínimos para a iluminação geral para este ambiente de acordo com a NBR 5413 (1992) é de 150 lux, podemos dizer que este sistema de iluminação está atendendo às necessidades do local na maioria dos pontos medidos no período de agosto de 2012. Esta informação é confirmada pelo resultado da média da iluminação do local aferida pelo HOB0 na primeira bateria de três dias consecutivos de medições dentro do ambiente, que foi de 225 lux.

No entanto os níveis de iluminação caem nas posições próximas aos móveis, pois não há como contar com o relexo da iluminação nas paredes nestes locais fazendo com que os valores mínimos exigidos por norma para este ambiente não sejam atingidos em todos os pontos da malha.

A medição realizada em dezembro apontou um decréscimo grande nos níveis de iluminamento em praticamente todos os pontos da malha dentro da farmácia.

A pouca quantidade de luminárias dentro do ambiente, assim como a sua distribuição, fazem com que seja praticamente impossível evitar o sombreamento causado pelo corpo do profissional ao se aproximar dos armários e prateleiras, obrigando-os a virar o corpo para poder visualizar o nome impresso nos materiais.

Esta mesma NBR aponta como 500 lux o nível mínimo de iluminamento para a mesa de trabalho dentro da farmácia. Não existe um único local com esta quantidade de lux dentro deste ambiente, fazendo com que seja fundamental o incremento do sistema para o atendimento à norma.

Não há, na NBR 5413 (1992), uma indicação específica para os níveis de iluminamento deste ambiente, no entanto, a importância do monitoramento das condições do paciente durante este momento, faz com que as exigências para os níveis de iluminamento sejam os mesmos da iluminação geral da sala de cirurgia, mas com o peso de velocidade e precisão da tarefa crítico descartado, o que leva o valor para os 500 lux.

Este valor não foi encontrado em nenhum dos pontos de medição da malha dentro do R.P.A. A média aritmética da medição manual de agosto e dezembro ficou muito aquém dos níveis mínimos exigidos pela NBR 5413 (1992), bem como a média dos três dias da primeira bateria de medições.

Foi verificada também uma queda nos níveis de iluminação na segunda medição manual, realizada em dezembro 2012 com relação à medição realizada em agosto. Isso pode ter sido ocasionado por uma série de fatores, como a possibilidade de as lâmpadas estarem no fim de sua vida útil, causando a queda na intensidade do fluxo luminoso, ou a simples falta de limpeza do sistema.

Uma questão bastante importante neste ambiente é o I.R.C., para que seja possível verificar as condições das incisões e da cor da pele dos pacientes. Neste quesito as lâmpadas instaladas oferecem a reprodução de cores necessárias, pois são da linha “luz do dia” que oferecem um I.R.C. bastante elevado.

Apesar de poucos móveis no ambiente, as prateleiras colocadas exatamente acima da posição da cabeça dos pacientes em observação geram um sombreamento que leva os níveis de iluminação ainda mais para baixo, dificultando a visualização da face dos pacientes.

Existe também a recomendação de que as luminárias possuam proteção de vidro ou acrílico para evitar que algum acidente com as lâmpadas possam causar danos aos pacientes acomodados abaixo, e nenhuma das luminárias deste ambiente apresentou tal proteção.

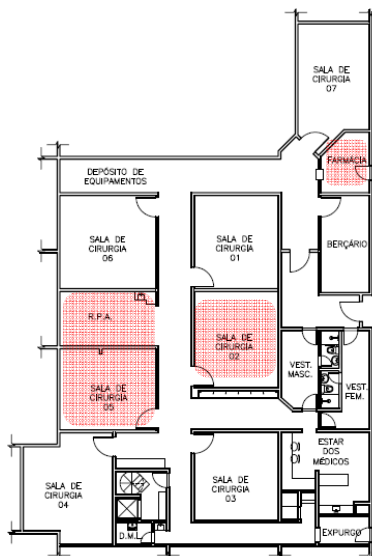
**FIGURA 05** - Planta baixa do Centro Cirúrgico - Hospital B

Os ambientes analisados são aqueles indicados na planta baixa da Figura 05 com preenchimento vermelho.
