## IDENTIFICAÇÃO DOS FATORES RESPONSÁVEIS PELO APARECIMENTO DE FISSURAS EM TUBOS DE FERRO FUNDIDO NAS REDES DE ESGOTO EM PALMAS-TO.

IDENTIFICATION OF FACTORS RESPONSIBLE FOR THE OCCURRENCE OF CRACKS IN CAST IRON PIPE NETWORKS IN SEWAGE IN PALMAS-TO.

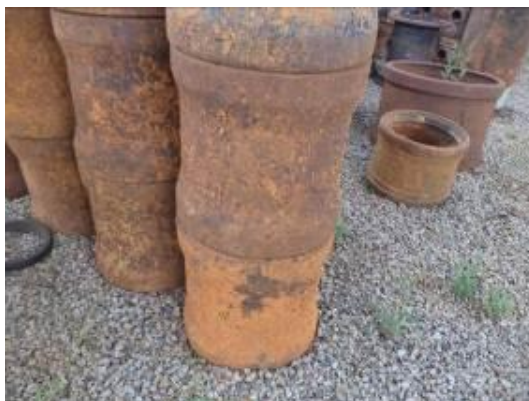
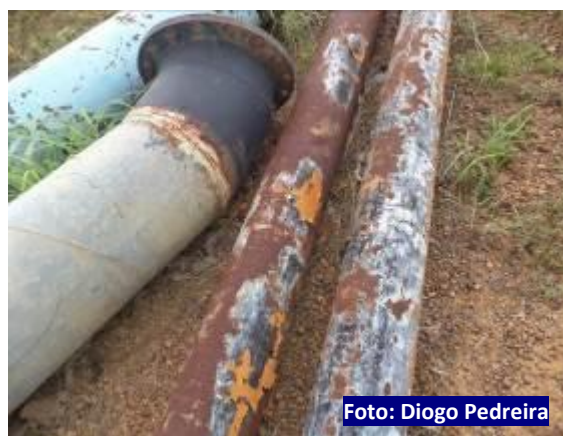
Os tubos também podem sofrer com ações intempéricas (vento, chuva, sol) causando assim enferrujamento e possíveis fissuras que vão surgindo à medida que a degradação aumenta. (figura 2 (a) e 2 (b)).

Figura 2 (a) e Figura 2(b): Detalhe do enferrujamento nas conexões.

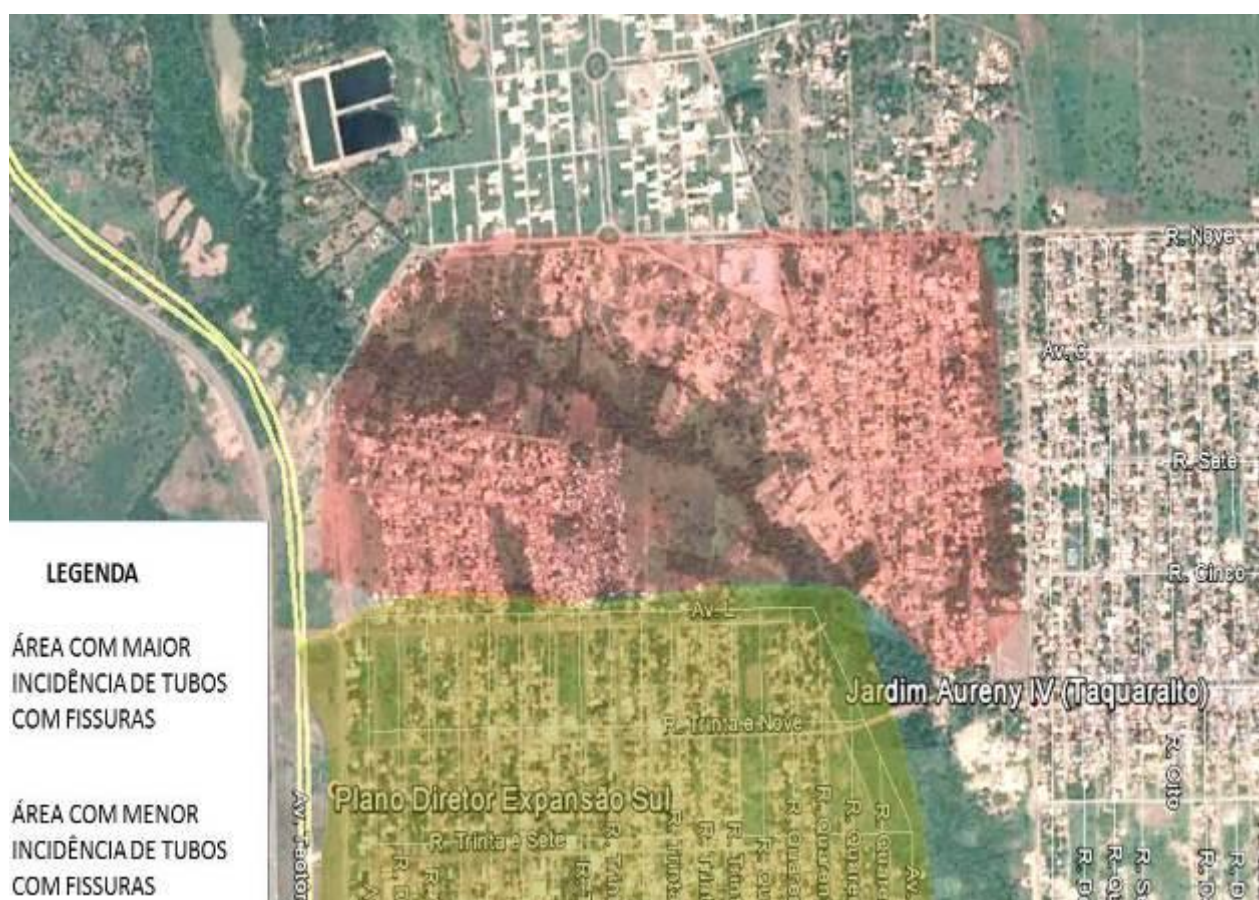
Através de imagem transmitida pelo satélite SPOT, podem-se observar as áreas que possuem tubos de ferro fundido fissurados; região com maior incidência (marcação vermelha) e de menor incidência (marcação amarela). A área abaixo está localizada no Plano Diretor Sul do município de Palmas-TO (figura 3).

Figura 3- Imagem transmitida pelo satélite SPOT
