## **Análisis de la interacción de un efluente industrial con el Índice de Calidad del Agua del Río Pessegueirinho, Curitiba, Santa Catarina, Brasil**

*Analysis of the interaction of an industrial effluent with the Water Quality Index of the Pessegueirinho River, Curitiba, Santa Catarina, Brazil*

Roger Francisco Ferreira de Campos<sup>1</sup> Tiago Borga<sup>2</sup> e Eric Marcos Vazquez<sup>3</sup>

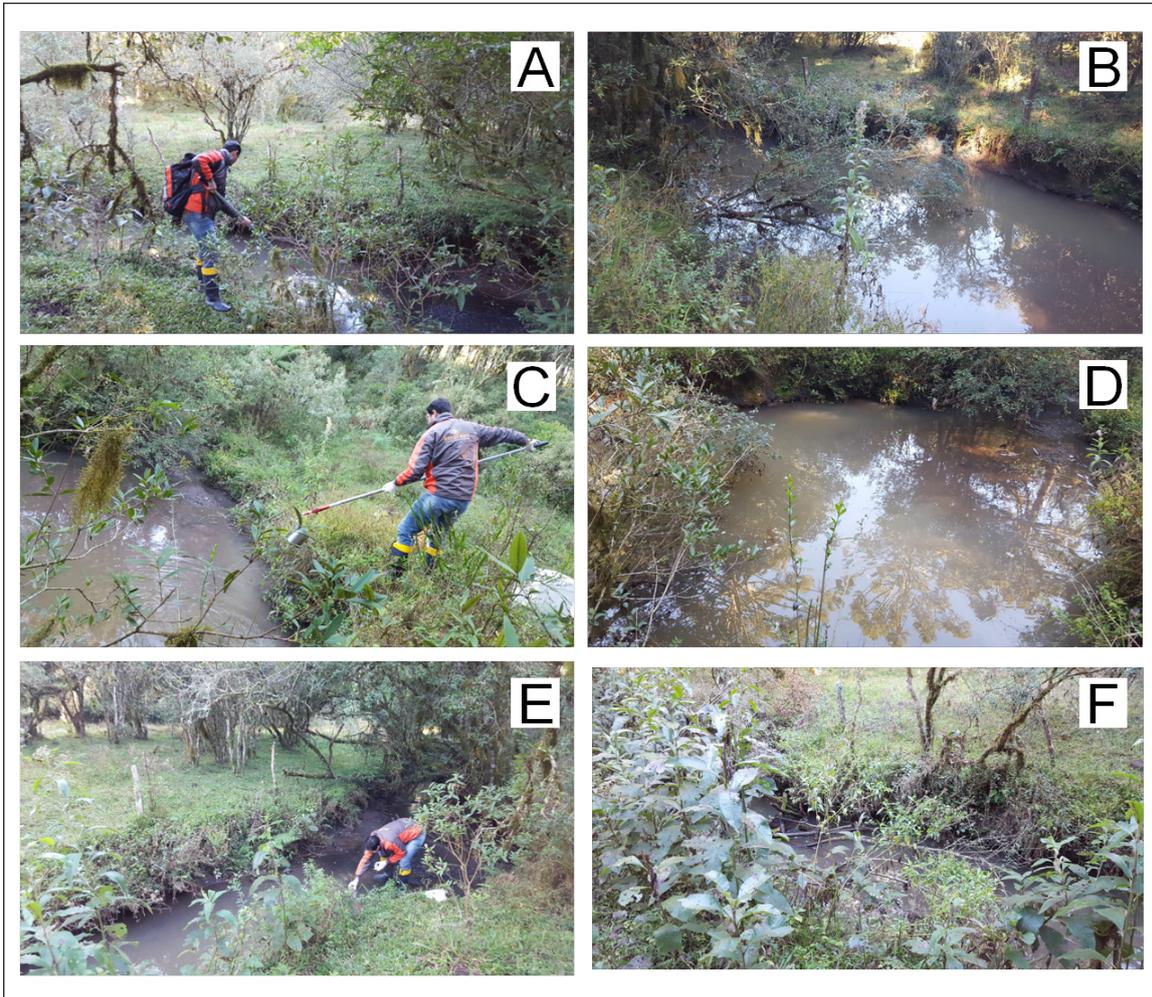
Figura 1 - Proceso de recolección de agua en el Río Pessegueirinho: Punto muestral al margen del desagüe del efluente industrial (A) y (B); Punto muestral de confluencia entre el efluente industrial y el recurso hídrico (C) y (D); Punto aguas abajo del desagüe del efluente (E) y (F).

La recolección fue realizada el día 29/04/2017, conforme a la Figura 1. Para el análisis de la interacción del efluente industrial con el cuerpo hídrico, fueron seleccionados tres puntos las mues-

tras (Punto de confluencia, A continuación y Aguas arriba), obteniendo una distancia de 100 m por debajo del punto de confluencia. Los parámetros analizados fueron temperatura, pH, sólidos totales, oxígeno disuelto (OD), demanda bioquímica de oxígeno (DBO<sub>5</sub>), aceites y grasas totales, nitrógeno total, fósforo total y coliformes termotolerantes.
